Висновок № 5/22

за результатами технічного обстеження будівлі - комунальний заклад «Ірпінська центральна міська лікарня» Ірпінської міської ради Київської області Ірпінська дитяча міська лікарня, розташованої за адресою: вулиця Давидчука, 63-Ж, Ірпінь, Київська обл.

Метою даного висновку є визначення дійсного технічного стану будівлі після отриманих пошкоджень від вибуху боєприпасів під час воєнних дій у лютому - березні 2022 року, згідно ДСТУ-Н Б В.1.2-18: 2016 і надання рекомендацій щодо усунення недоліків; та визначення категорії пошкоджень згідно Методики обстеження будівель та споруд, пошкоджених внаслідок надзвичайних ситуацій, бойових дій та терористичних актів

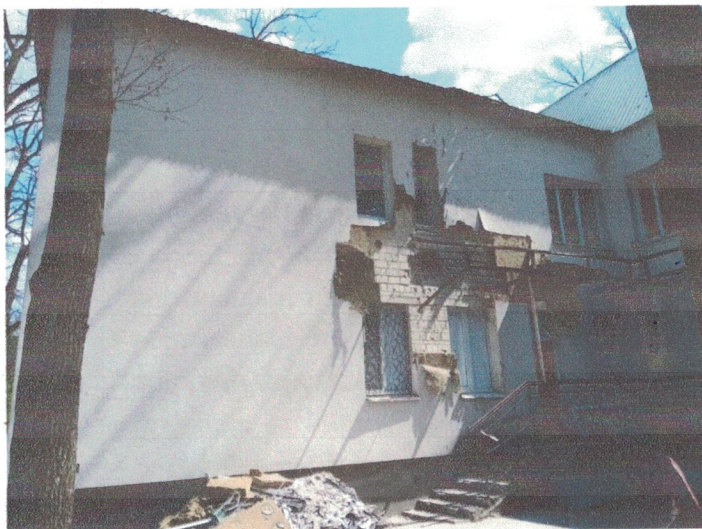
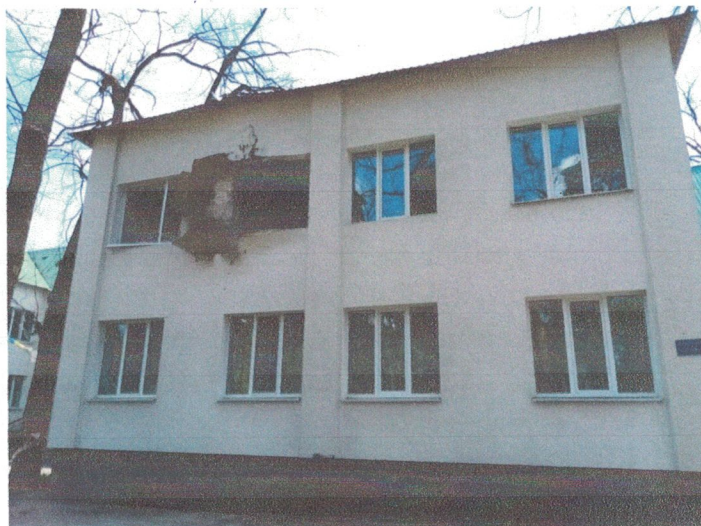
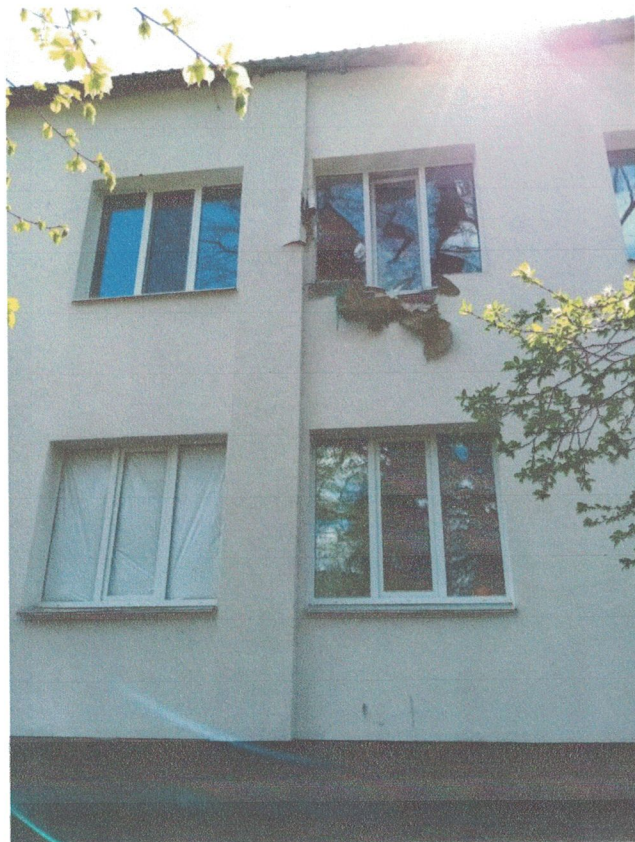
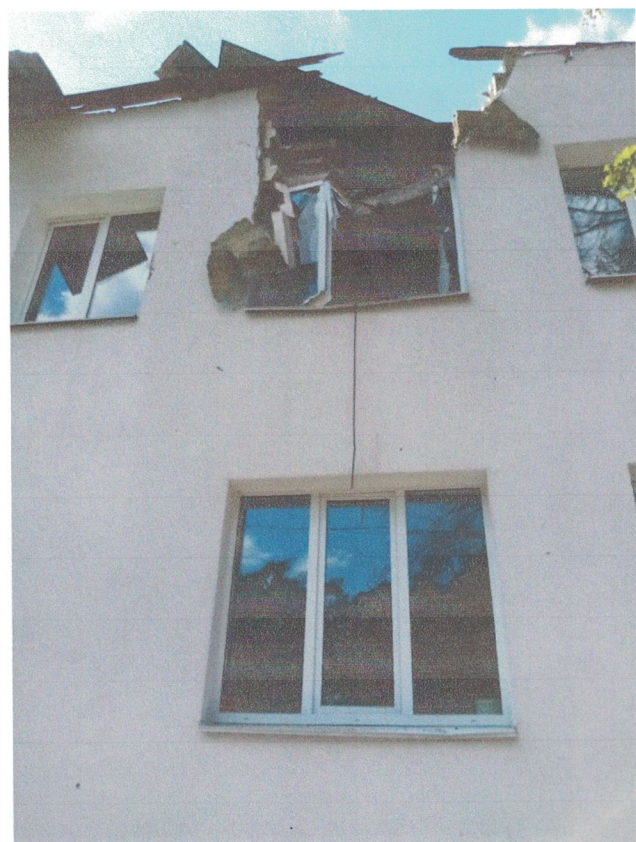
Стіни зовнішні: при обстеженні виявлені декілька місць руйнування кладки від вибуху боеприпасів, є окремі місця руйнування кладки у зоні пошкодження прорізів, руйнування цегляної кладки місцями складає на всю товщину стіни. Вогневих пошкоджень не виявлено, є пошкодження шару зовнішнього опорядження та кутників над прорізами від уламків вибуху боеприпасів. Технічний стан конструкцій - не придатний до нормальної експлуатації.

Фото пошкоджень зовнішніх стін будівлі

Для подальшої безпечної експлуатації будівлі рекомендується виконати перевірочні розрахунки, обмірні креслення фасадів будівлі із нанесенням місць розташування пошкоджень із позначенням характеристик і рівня пошкоджень та визначенням обсягу робіт. Відновити цегляну кладку у місцях руйнування. Окремі місця заін'єкціонувати, або закласти тріщини ремонтними розчинами та виконати підсилення металевим бандажем. Відновити шар облицювання кладки у зоні пошкодження прорізів. Замінити пошкоджені металеві кутники над прорізами. Відремонтувати шар опорядження та утеплення стін у місцях пошкодження від уламків, від вибуху боєприпасів. Підсилення виконувати згідно ДСТУ БВ.3.1-2:2016 Ремонт і підсилення несучих і огорожувальних будівельних конструкцій та основ будівель і споруд.

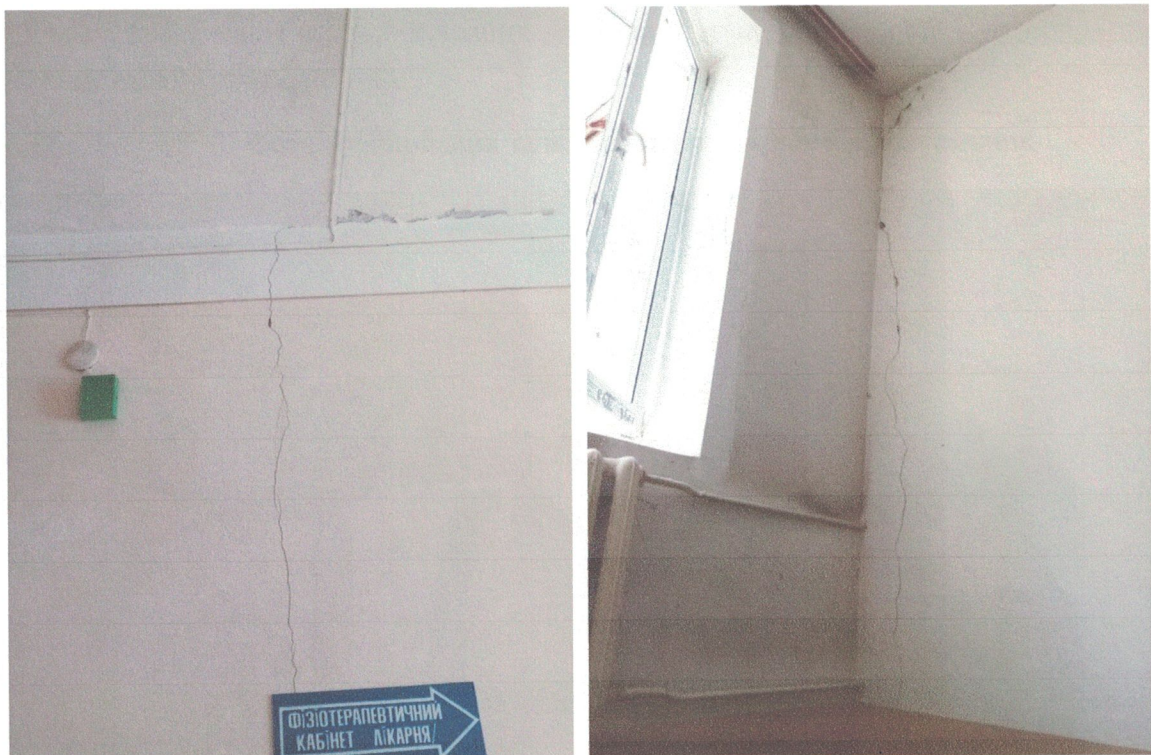
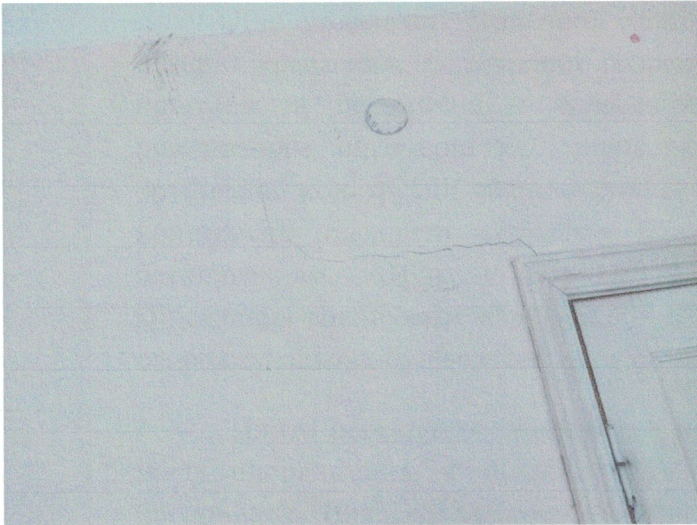
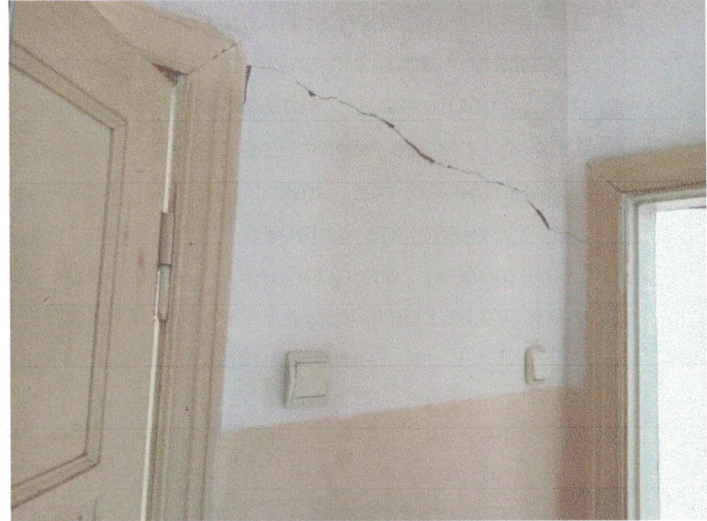
Стіни внутрішні: при обстеженні виявлені місця пошкодження шару опорядження, вертикальні та похилі тріщини з шириною розкриття до 1 мм, є окремі місця руйнування кладки у зоні пошкодження прорізів, також є місця де вертикальні тріщини на всю висоту стіни з шириною розкриття до 10 мм, виявлені вертикальні тріщини між поздовжніми та поперечними стінами, виявлені похилі тріщини над дверними і віконними прорізами, виявлені тріщини по кінцях опор прогонів та перемичок, є пошкодження шару опорядження від уламків вибуху боєприпасів. Вогневих пошкоджень не виявлено. Виявлені ознаки затікання і пошкодження шару опорядження від дії вологи, причиною затікання може бути пошкодження елементів покрівлі кроквяного даху і навісів та відсутність скління вікон. Технічний стан конструкцій - не придатний до нормальної експлуатації.

Фото тріщин на внутрішніх стінах

Для подальшої безпечної експлуатації будівлі рекомендується виконати обмірні креслення планів стін, перевірочні розрахунки, креслення необхідних розрізів і видів будівлі із нанесенням місць розташування тріщин та пошкоджень із позначенням характеристик і рівня пошкоджень та визначенням обсягу робіт. Тріщини рекомендується заін'єкціонувати або закласти ремонтними розчинами та виконати посилення металевим бандажем. Рекомендується відремонтувати покрівлю і навіси та вікна і відновити шари внутрішнього опорядження стін. Підсилення виконувати згідно ДСТУ БВ.3.1-2:2016 Ремонт і підсилення несучих і огорожувальних будівельних конструкцій та основ будівель і споруд.

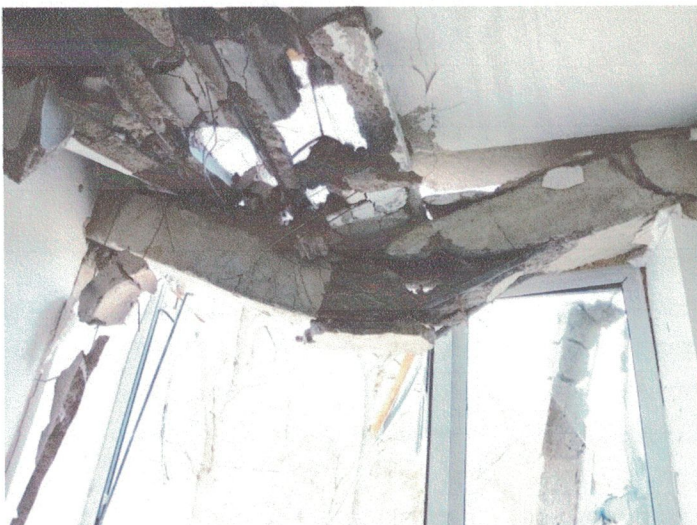
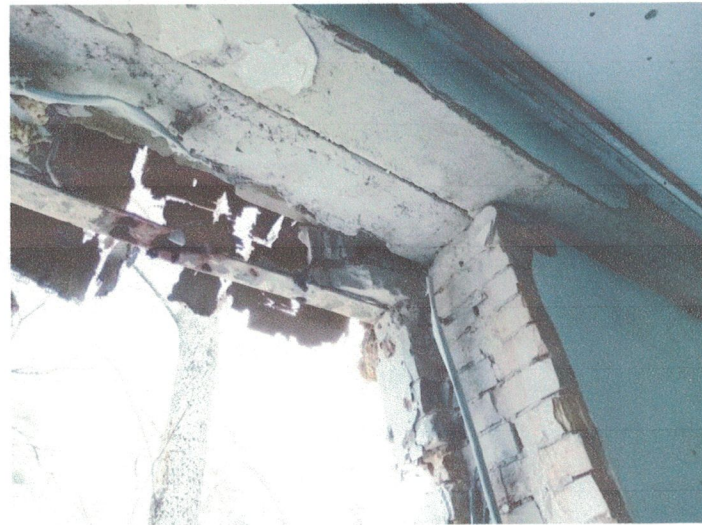
Перемички та прогони над прорізами і для обпирання плит перекриття: при обстеженні виявлені декілька місць руйнування перемичок і прогонів від вибуху боєприпасів: з порушенням цілісності, розриви поперечної і робочої арматури, пошкодження захисного шару бетону, з виникненням тріщин і прогинів, відколами бетону, деформація місць обпирання. Технічний стан конструкцій - не придатний до нормальної експлуатації.

Фото зруйнованих та пошкоджених прогонів і перемичок

Для подальшої безпечної експлуатації будівлі рекомендується виконати обмірні креслення, перевірочні розрахунки, схеми розташування пошкоджених прогонів та перемичок із нанесенням місць розташування пошкоджень, із позначенням характеристик і рівня пошкоджень та визначенням обсягу робіт. Зруйновані конструкції рекомендується замінити. Не зруйновані, але пошкоджені конструкції підсилити металевим бандажем та/або додатковим армуванням та бетонуванням. Відколи рекомендується закласти ремонтними розчинами. Підсилення виконувати згідно ДСТУ БВ.3.1-2:2016 Ремонт і підсилення несучих і огорожувальних будівельних конструкцій та основ будівель і споруд.

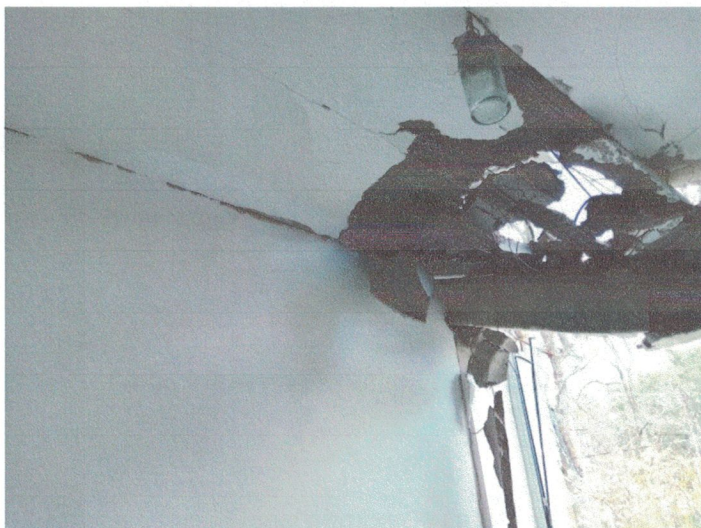
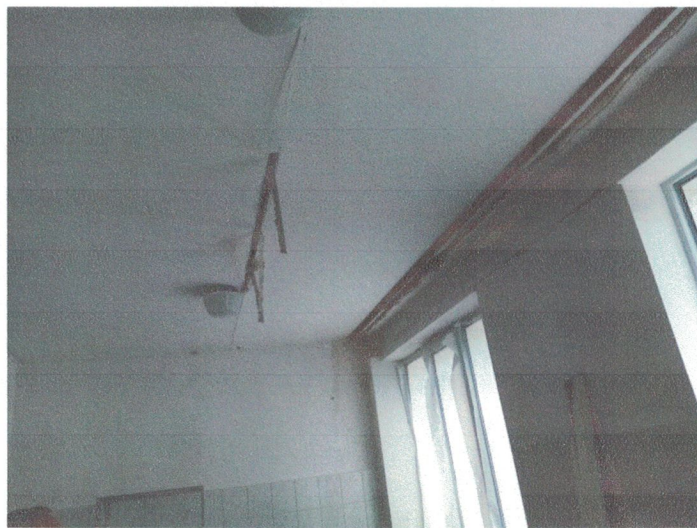
Плити перекриття та покриття: при обстеженні виявлені місця пошкодження шару опорядження, є пошкодження шару опорядження від уламків вибуху боєприпасів. Виявлені тріщини на нижніх поверхнях плит. Виявлені тріщини між плитами перекриття і між плитами перекриття та прогонами на опорядженні стель. Виявлена плита де зруйнована при опорна частина на довжину приблизно 1м по всій ширині плити від вибуху боєприпасів, з порушенням цілісності і розривом поперечної і робочої арматури. Вогневих пошкоджень не виявлено. Виявлені ознаки затікання і пошкодження шару опорядження від дії вологи, причиною затікання може бути пошкодження елементів покрівлі кроквяного даху Технічний стан конструкцій - не придатний до нормальної експлуатації.

Фото зруйнованої плити та тріщини між плитами перекриття і між плитами перекриття та прогоном

Для подальшої безпечної експлуатації будівлі рекомендується виконати обмірні креслення, перевірочні розрахунки, схеми розташування пошкоджених плит із нанесенням місць розташування пошкоджень, із позначенням характеристик і рівня пошкоджень та визначенням обсягу робіт. Зруйновані конструкції рекомендується замінити. Заін'єкціонувати або закласти ремонтними розчинами тріщини між плитами перекриття і між плитами перекриття та прогонами і відновити шари опорядження стель. Підсилити плити з тріщинами додатковим армуванням та бетонуванням та/або розвантажувальними балками.

Рекомендується відремонтувати покрівлю і відновити шари внутрішнього опорядження стель. Підсилення виконувати згідно ДСТУ БВ.3.1-2:2016 Ремонт і підсилення несучих і огорожувальних будівельних конструкцій та основ будівель і споруд.

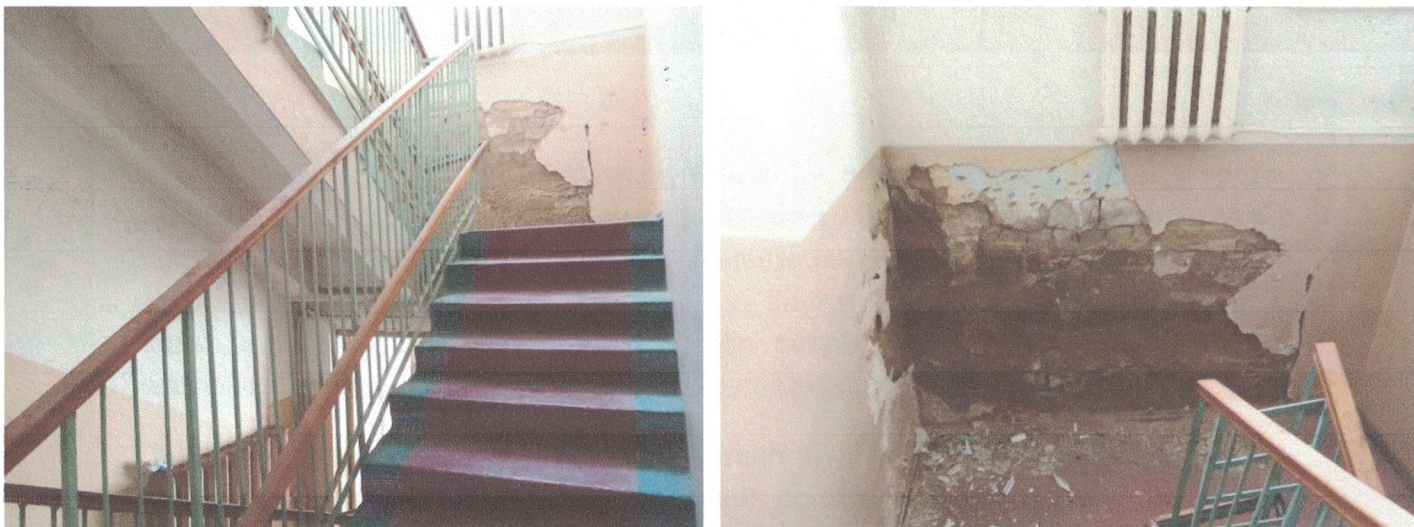
Сходові марші та площадки: при обстежені виявлені місця пошкодження шару опорядження на сходових клітинах. Виявлені ознаки затікання і пошкодження шару опорядження від дії вологи, причиною затікання може бути пошкодження елементів покрівлі кроквяного даху. Деформацій і тріщин на косоурах сходових маршів, площадок сходових клітин не виявлено. Технічний стан конструкцій задовільний.

Фото пошкодження опорядження на сходових клітинах

Для подальшої безпечної експлуатації будівлі рекомендується відремонтувати шари опорядження сходових клітин та відремонтувати покрівлю.

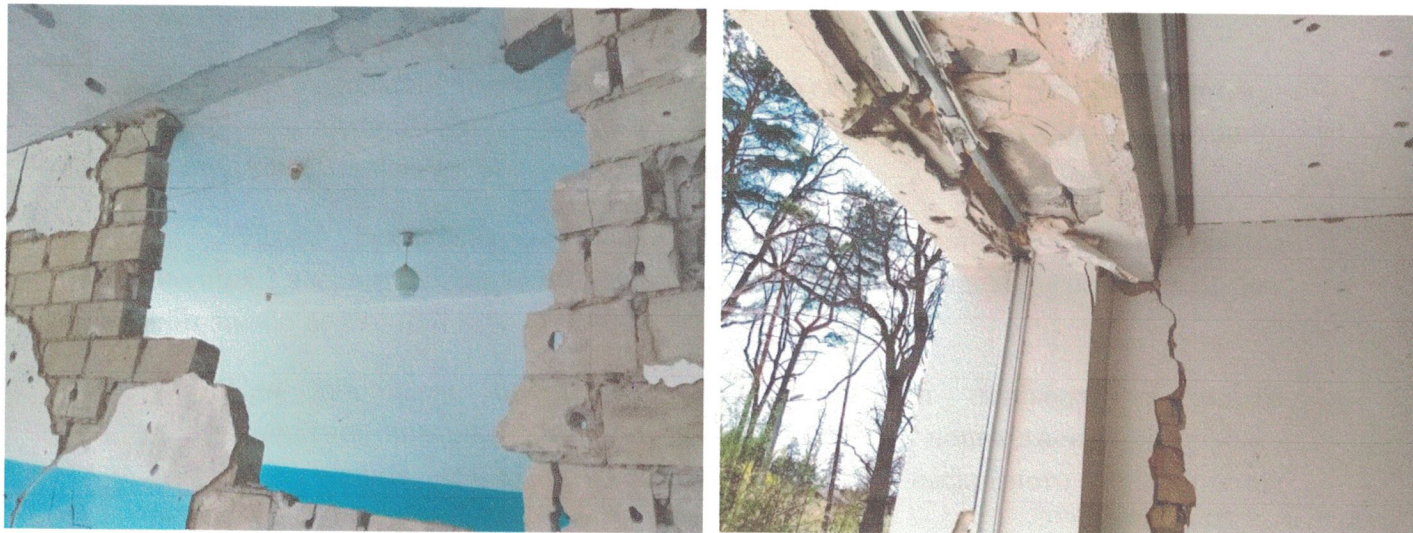
Перегородки у внутрішніх приміщеннях; при обстежені виявлені: місця пошкодження шару опорядження, вертикальні та похилі тріщини з шириною розкриття до 10 мм, є окремі місця руйнування кладки, виявлені вертикальні тріщини між перегородками та стінами. Причини пошкоджень і руйнувань - від дії вибухової хвилі та попадання уламків. Технічний стан не придатний до нормальної експлуатації.

Фото зруйнованої перегородки і вертикальної тріщини

Для подальшої безпечної експлуатації будівлі рекомендується виконати обмірні креслення, схеми розташування перегородок із нанесенням місць розташування пошкоджень, із позначенням характеристик і рівня пошкоджень та визначенням обсягу робіт; і виконати капітальний ремонт перегородок.

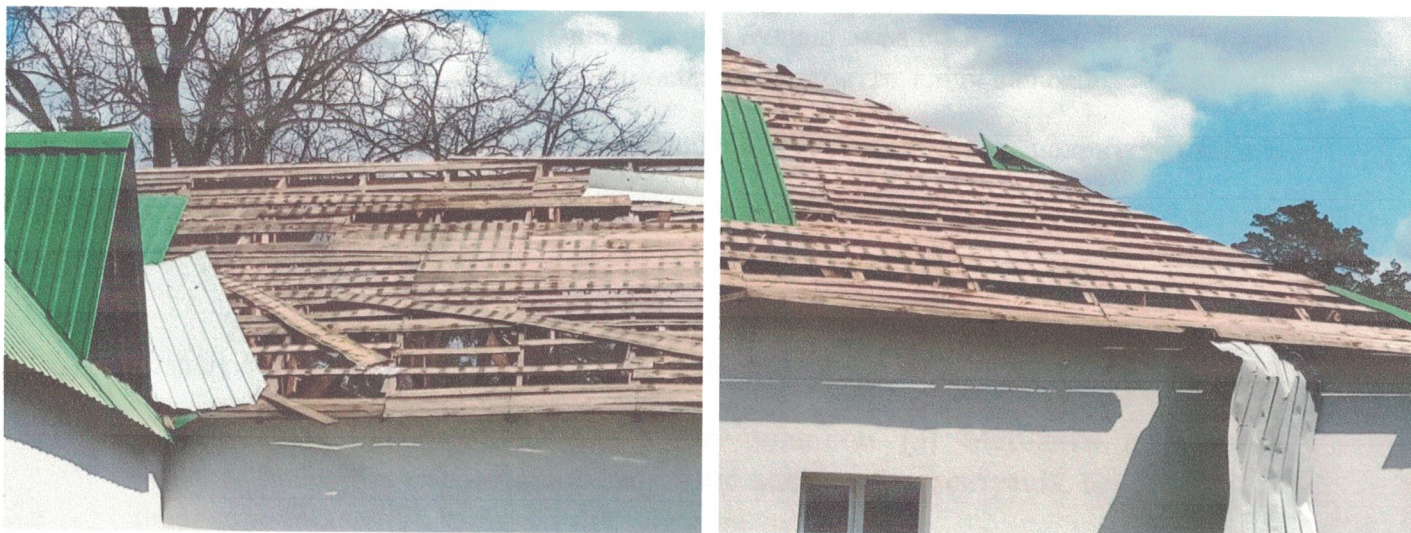
Кроквяний дах: при обстеженні виявлені - пошкодження покрівлі з листів металевого профільованого настилу від попадання уламків від вибуху боєприпасів і відсутність листів металевого профільованого настилу від дії вибухової хвилі, ознаки затікання на стелях і стінах у внутрішніх приміщеннях, частково пошкоджені і зруйновані елементи основи покрівлі. Вогневих пошкоджень не виявлено. Технічний стан конструкцій - не придатний до нормальної експлуатації.

Фото пошкоджень кроквяного даху

Для подальшої безпечної експлуатації будівлі рекомендується виконати обмірні креслення; і виконати капітальний ремонт кроквяного даху та навісів козирків входів, згідно ДБН В.2.6-220:2017 Покриття будівель і споруд.

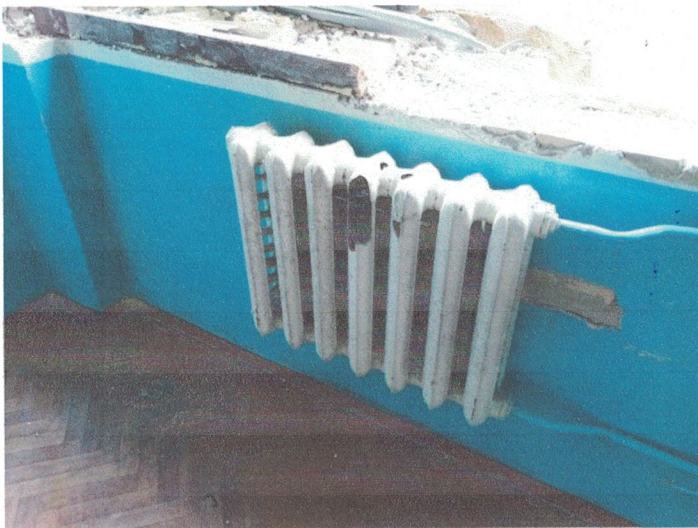
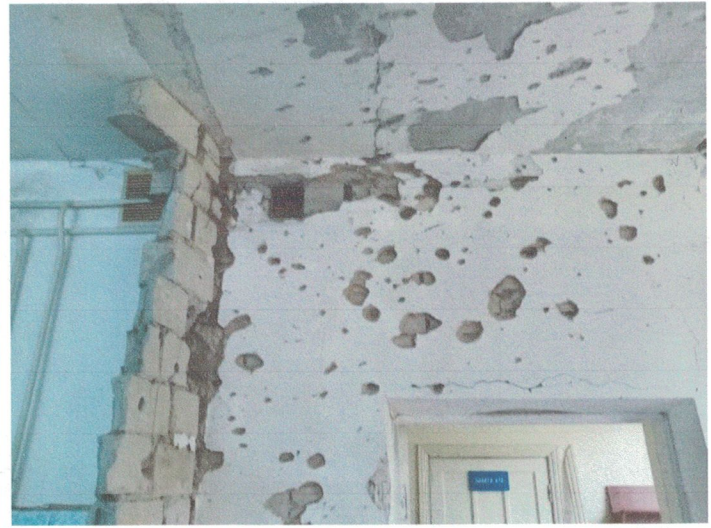
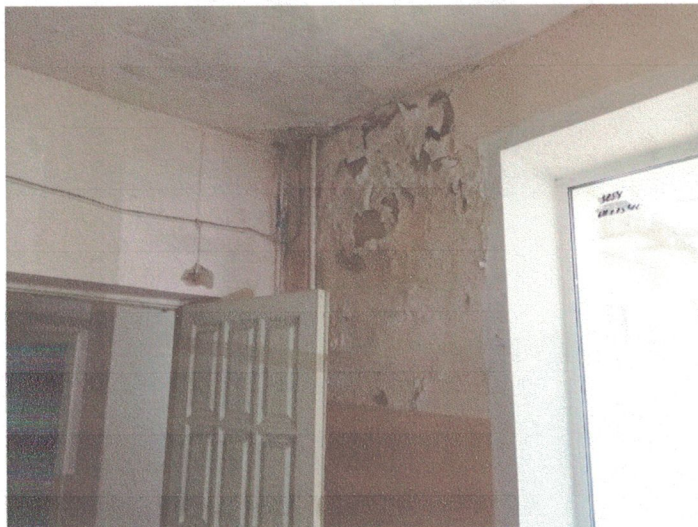
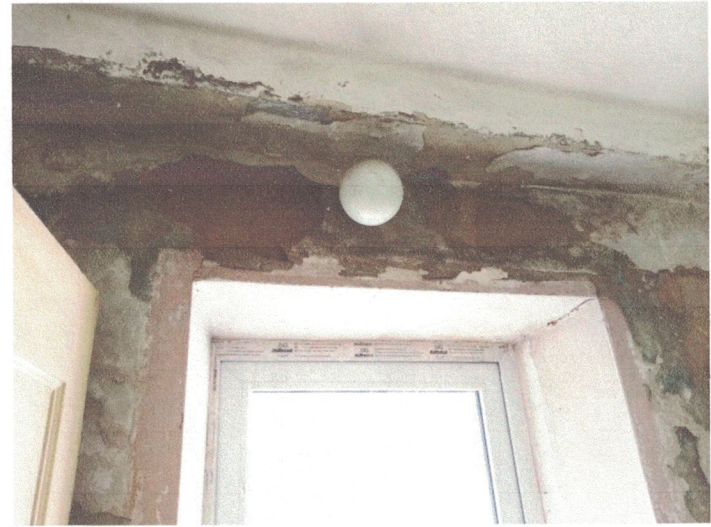
Фото пошкоджень внутрішніх приміщень будівлі

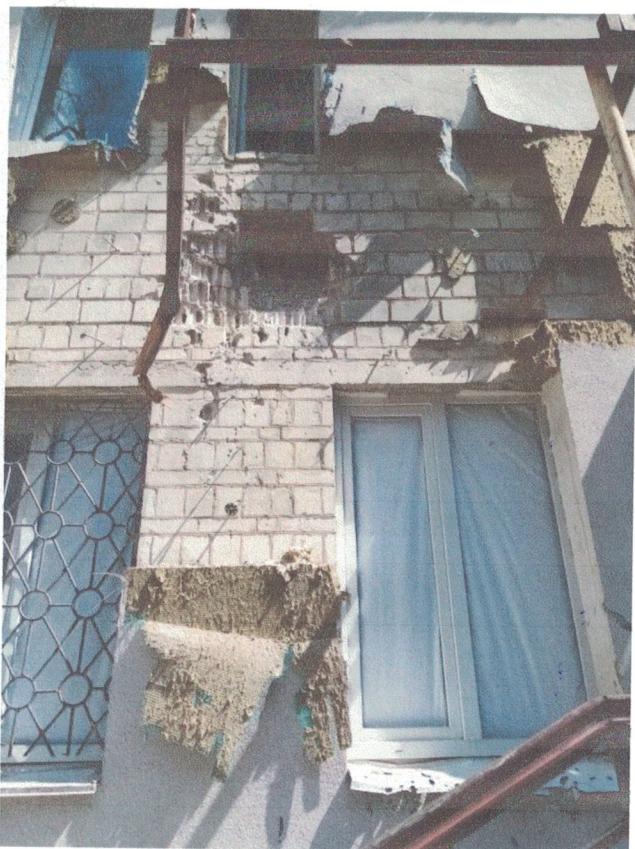
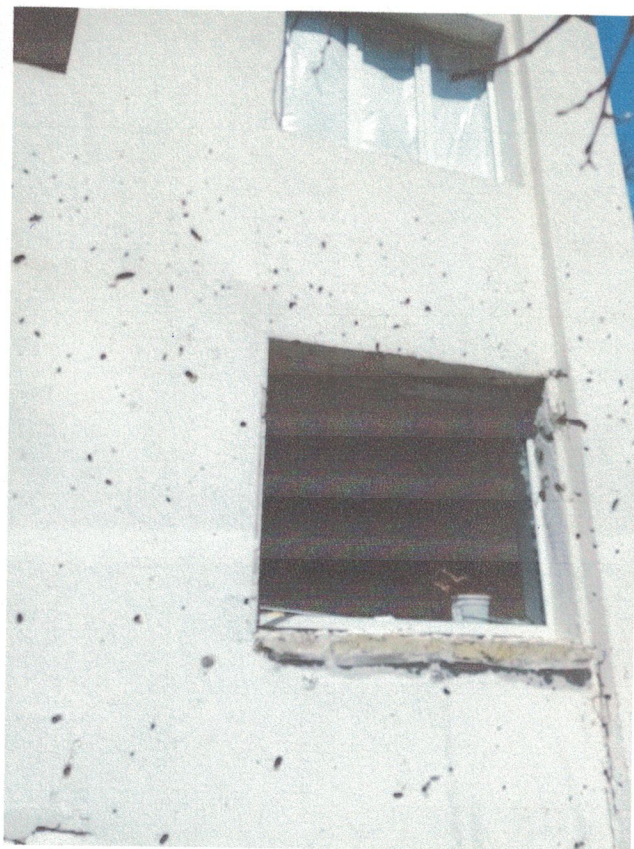
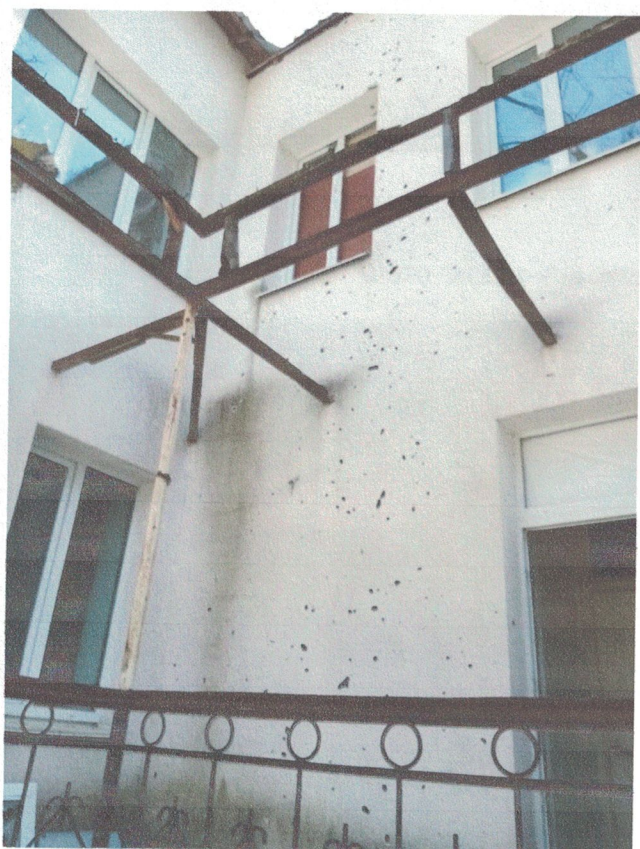
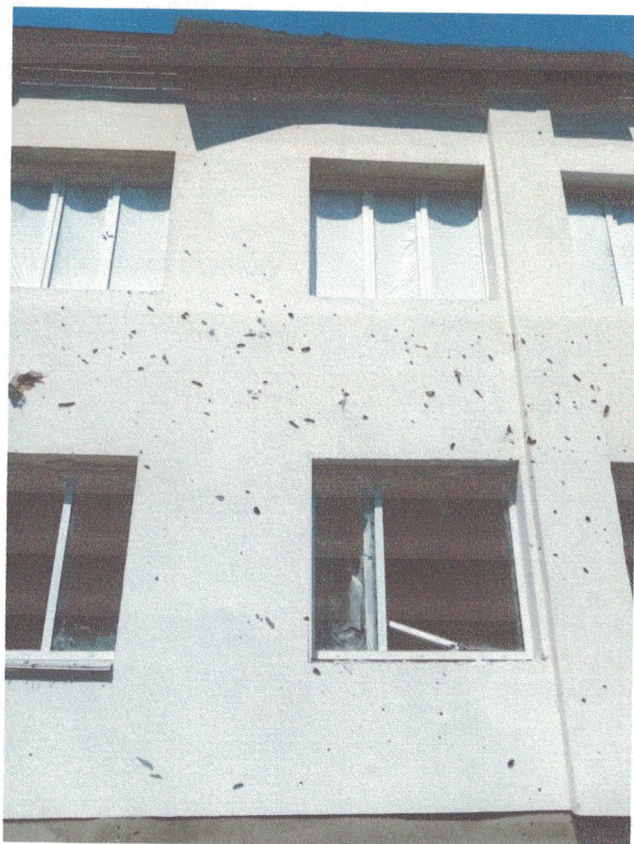
Фото фрагментів фасаду з пошкодженнями
