«АРІС-ІНВЕСТ»

## ТЕХНІЧНИЙ ЗВІТ

за результатами виконання робіт з обстеження та з оцінкою технічного стану приміщення для «Реконструкції рентгенологічного кабінету Київського обласного фтизіопульмонологічний центру за адресою: Київська обл., м. Боярка, вул. Марка Шляхового, буд 23»

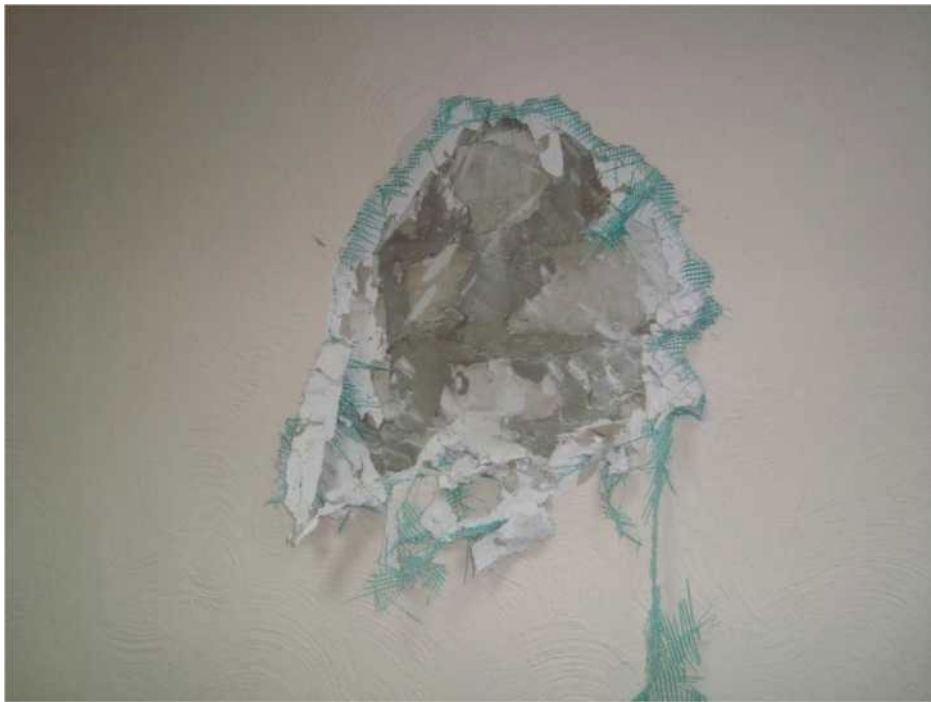
Рисунок 2.2 - Ділянка стіни по осі А

На розкритих ділянках стін зафіксовано, що кладка виконана з наднормативними показниками товщини швів кладки, зафіксовано тріщини в цеглинах, та ознаки розшарування по площині. На поверхні ділянки зовнішньої стіни по осі А не зафіксовано захисного шару бетону, на цегляну кладку нанесено цементно-піщаний розчин, з наступним нанесенням шарів опорядження на пластикову сітку і фарбуванням поверхні.. Аналогічна ситуація спостерігається і на ділянці стіни по осі 1'/А-Б. При розкритті шарів до цегляної кладки перегородки не зафіксовано наявності бетонного прошарку. Ділянки стін по осі Б та 1"/А-Б мають на поверхні кладки шар бетону з наступним нанесенням шарів опорядження. На вищезазначених ділянках стін було виконано вимірювання показників міцності бетону та стиск і замірювання товщини шару. Також було виконано відбір зразків для визначення щільності матеріалу. В розділі 3 наведено дані інструментального дослідження і встановлено клас бетону на стиск.

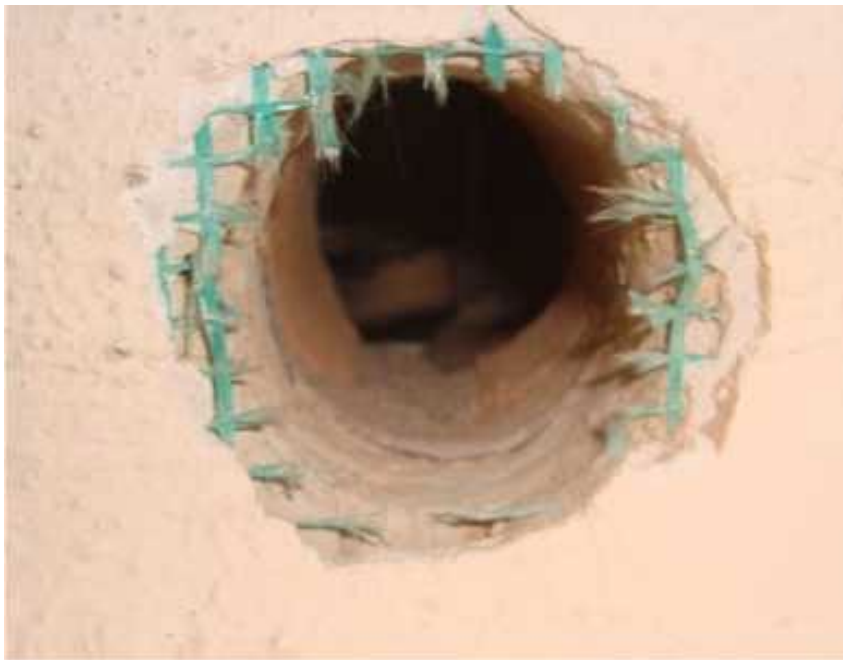
а) місце відбору зразків

Загальний технічний стан конструкцій приміщення в осях 1-2/А-Б :  
перекрыттів, стін, перегородок можна вважати задовільним і віднести до 2  
категорії відповідно до діючих норм [1].
