**Об'єкт обстеження** – Будівля літ. Е лікувального корпусу №1 п'ятиповерхова (чотири надземні поверхи та мансардний поверх), з підвалом та прибудовою за адресою вул. В'ячеслава Чорновола, 28/1 у Шевченківському районі м. Києва

**Мета роботи** – детальне обстеження нежитлової будівлі лікувального корпусу №1 з прибудовою (Літ. Е) за адресою: вул. В'ячеслава Чорновола, 28/1 у Шевченківському районі м. Києва» з метою вжиття заходів з усунення пошкоджень (відновлення).

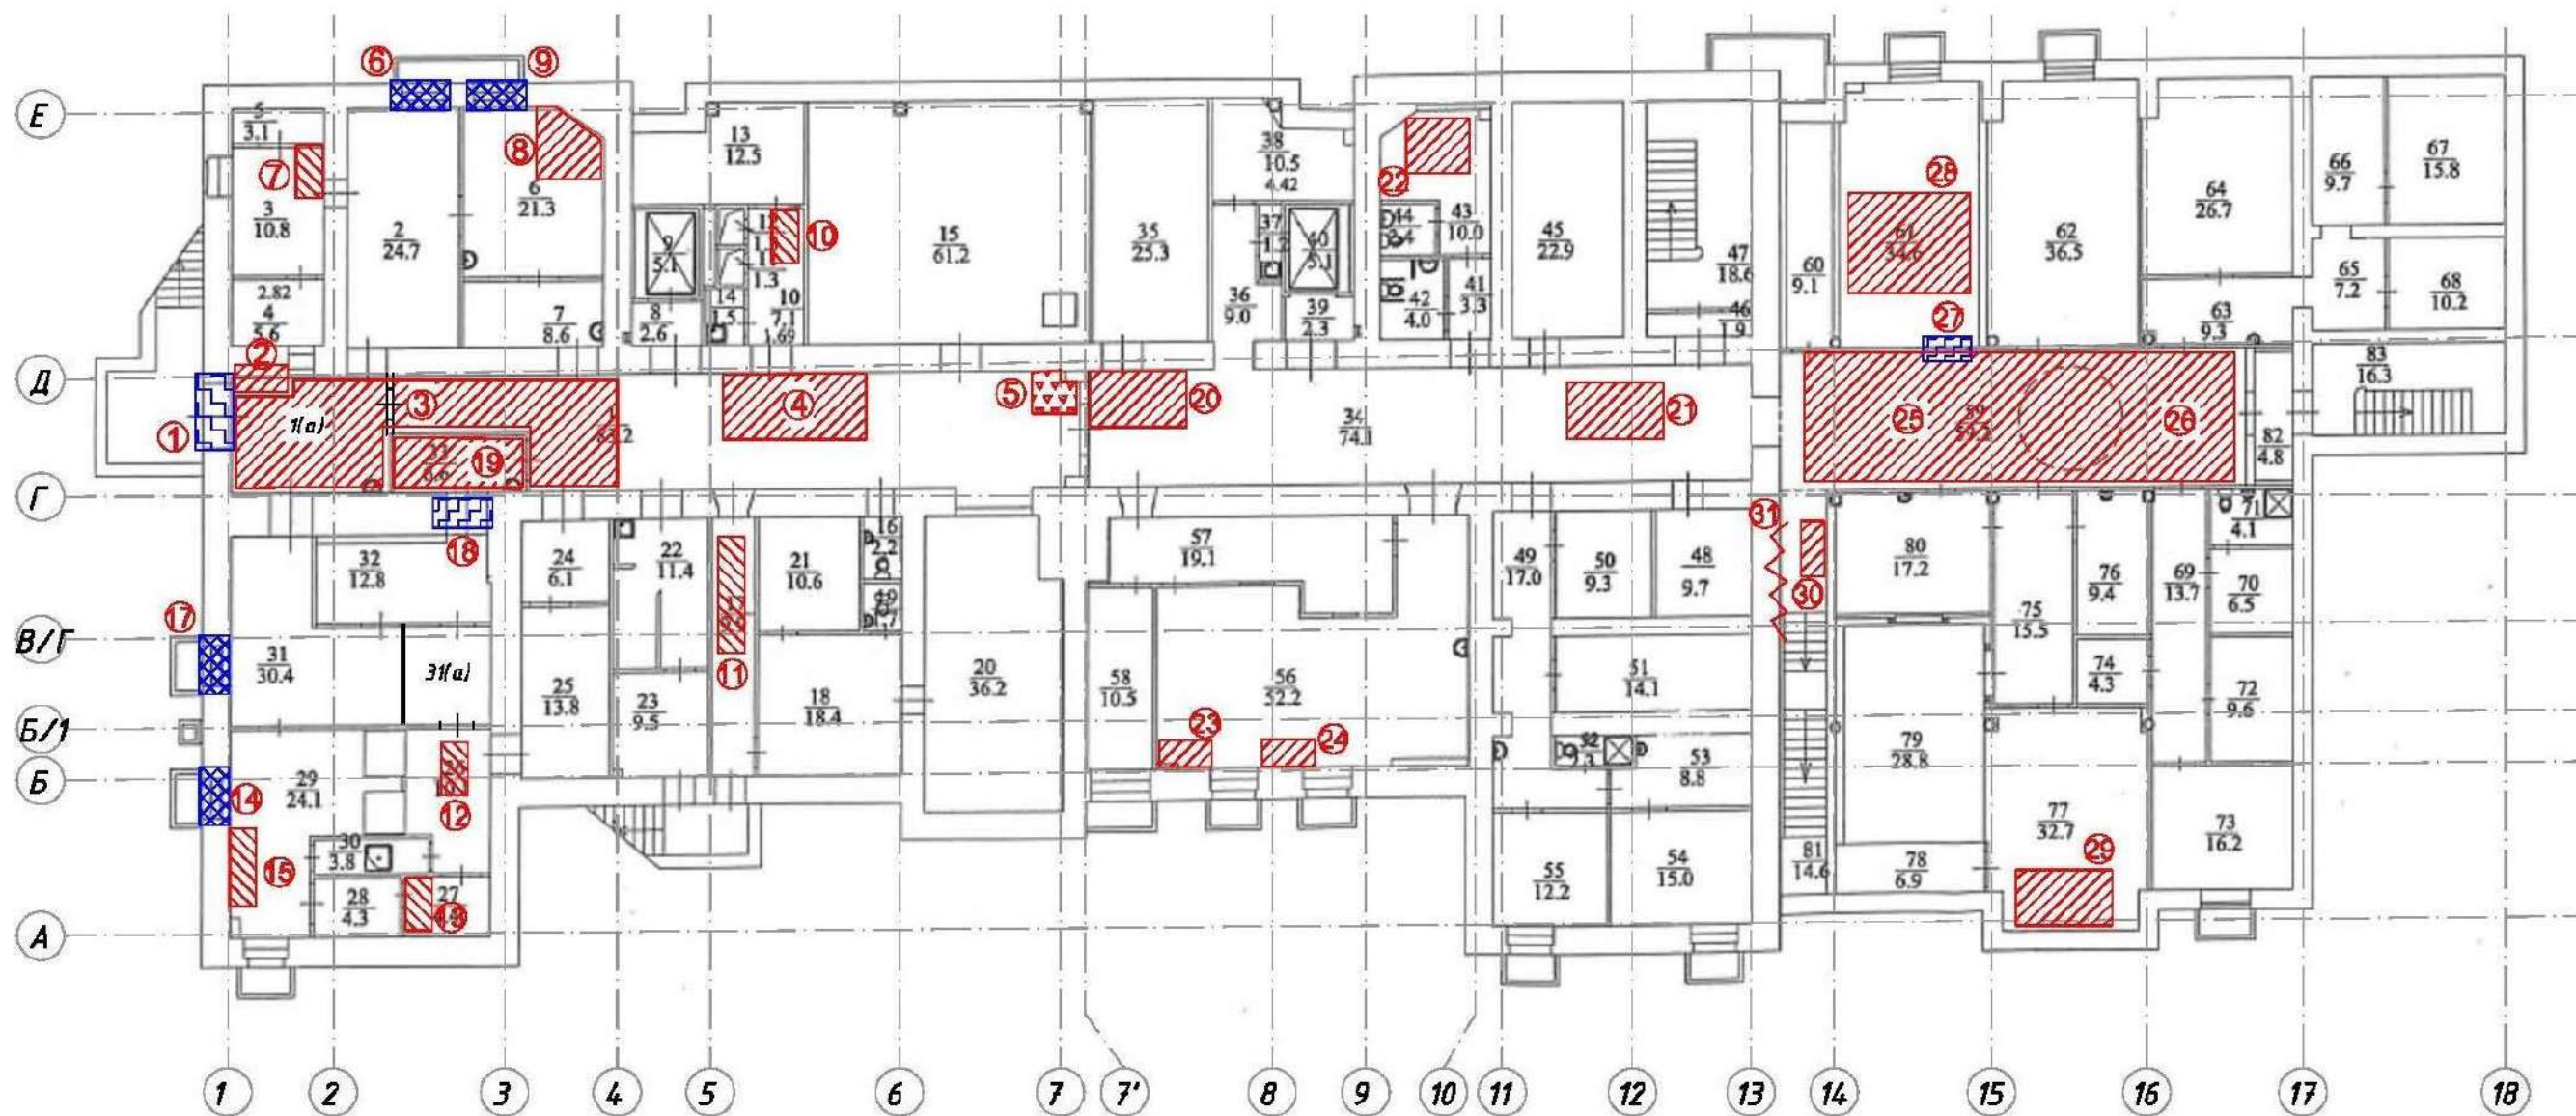
Рисунок 2.1 – Схема підвального поверху з вказанням виявлених дефектів та пошкоджень

22	22	43	Д-Е,9-11	Пошкодження підвісної стелі системи «Армстронг»	
23	23	56	А-Г,8-9	Сліди замочання, пошкодження поверхневого шару фарбованої поверхні стіни	
24	24	56	А-Г,7'-8	Пошкодження поверхневого шару фарбованої поверхні стіни	
25	25	59	Г-Д,14-15	Пошкодження підвісної стелі системи «Армстронг»	Рис.2.5
26	26	59	Г-Д,16-17	Пошкодження підвісної стелі системи «Армстронг»	Рис.2.2
27	27	61	Д-Е, 14-15	Пошкодження підвісної стелі системи «Армстронг»	
28	28	61	Д-Е, 14-15	Пошкодження металопластикової двері	
29	29	77	А-Б,15-16	Сліди замочання, пошкодження поверхневого шару фарбованої поверхні стіни	Рис.2.6, 2.7
30	30	81	В/Г- Г,13-14	Пошкоджено гіпсокартоне опорядження стіни	Рис.2.12
31	31	81	В/Г- Г,13-14	Тріщини та відшарування штукатурного опорядження стіни	Рис.2.11

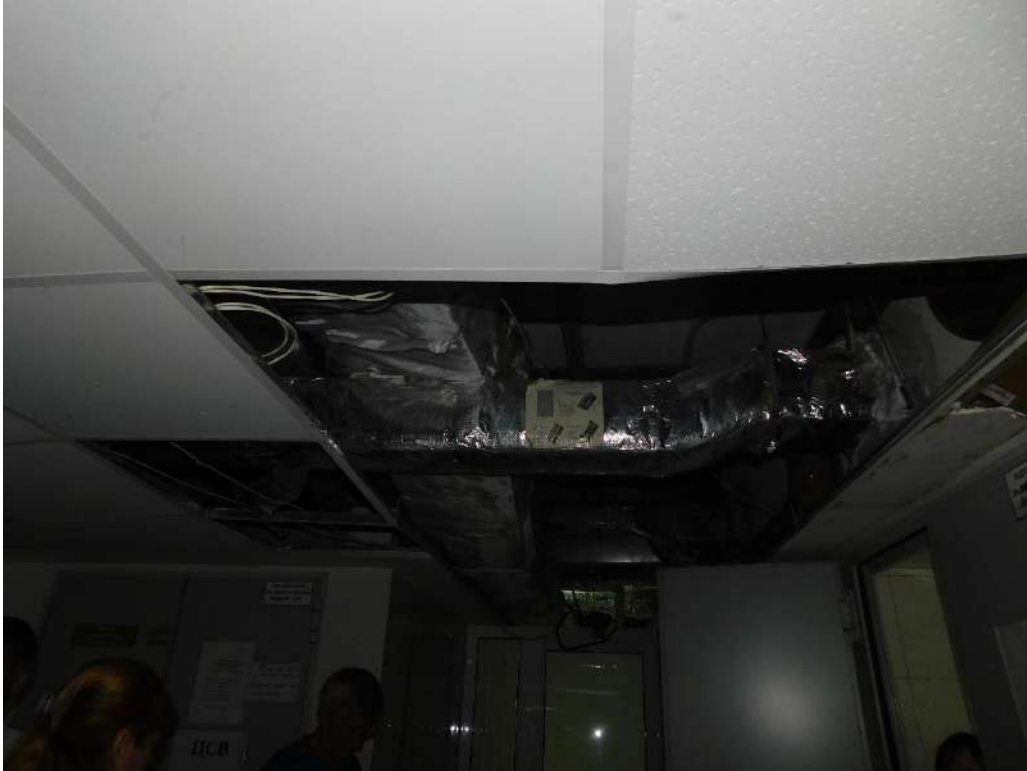
Рисунок 2.2 - Пошкодження підвісної стелі системи «Армстронг» приміщення 59 в осях Г-Д,16-17

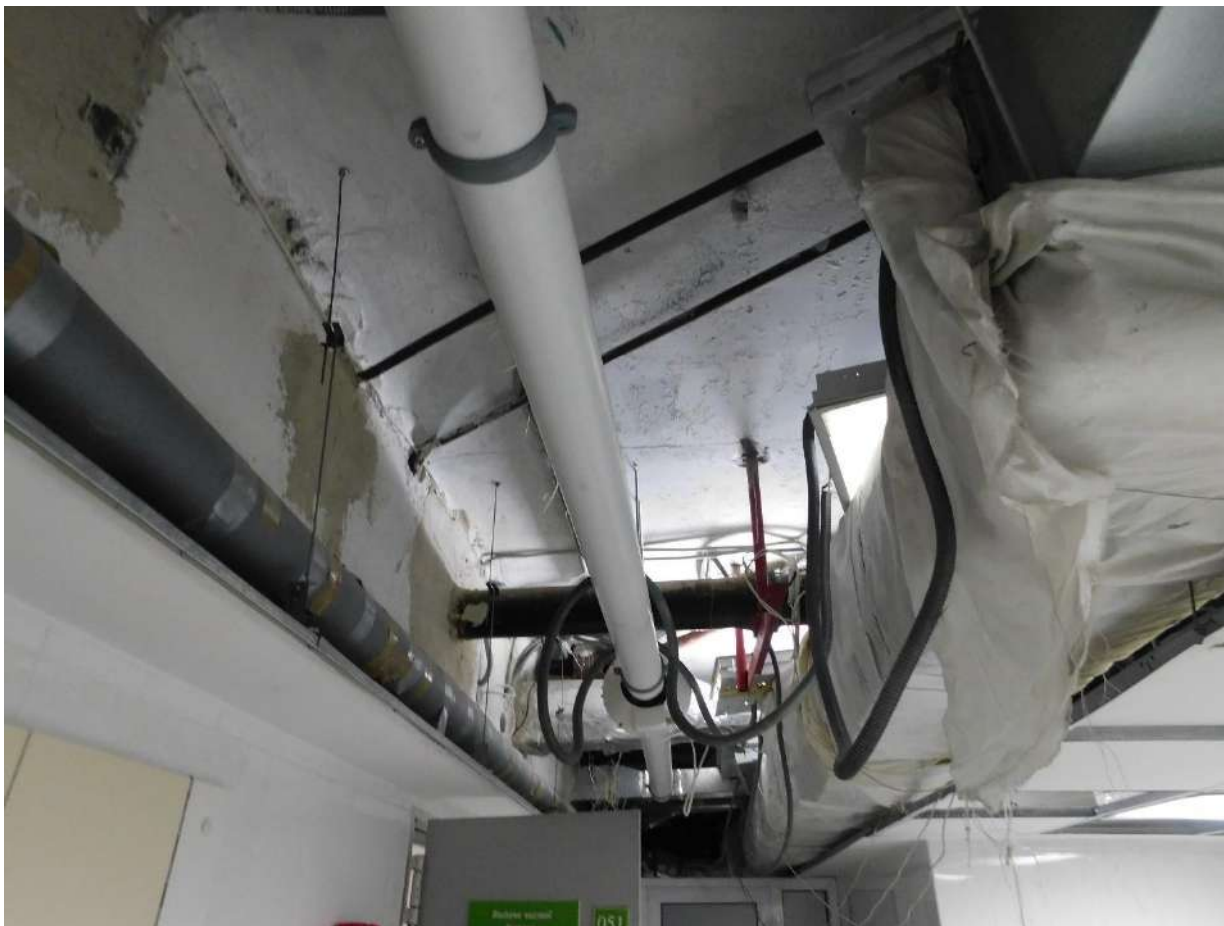
Рисунок 2.4 - Руйнування підвісної стелі системи «Армстронг» приміщення 1 в осях Г-Д,1-2

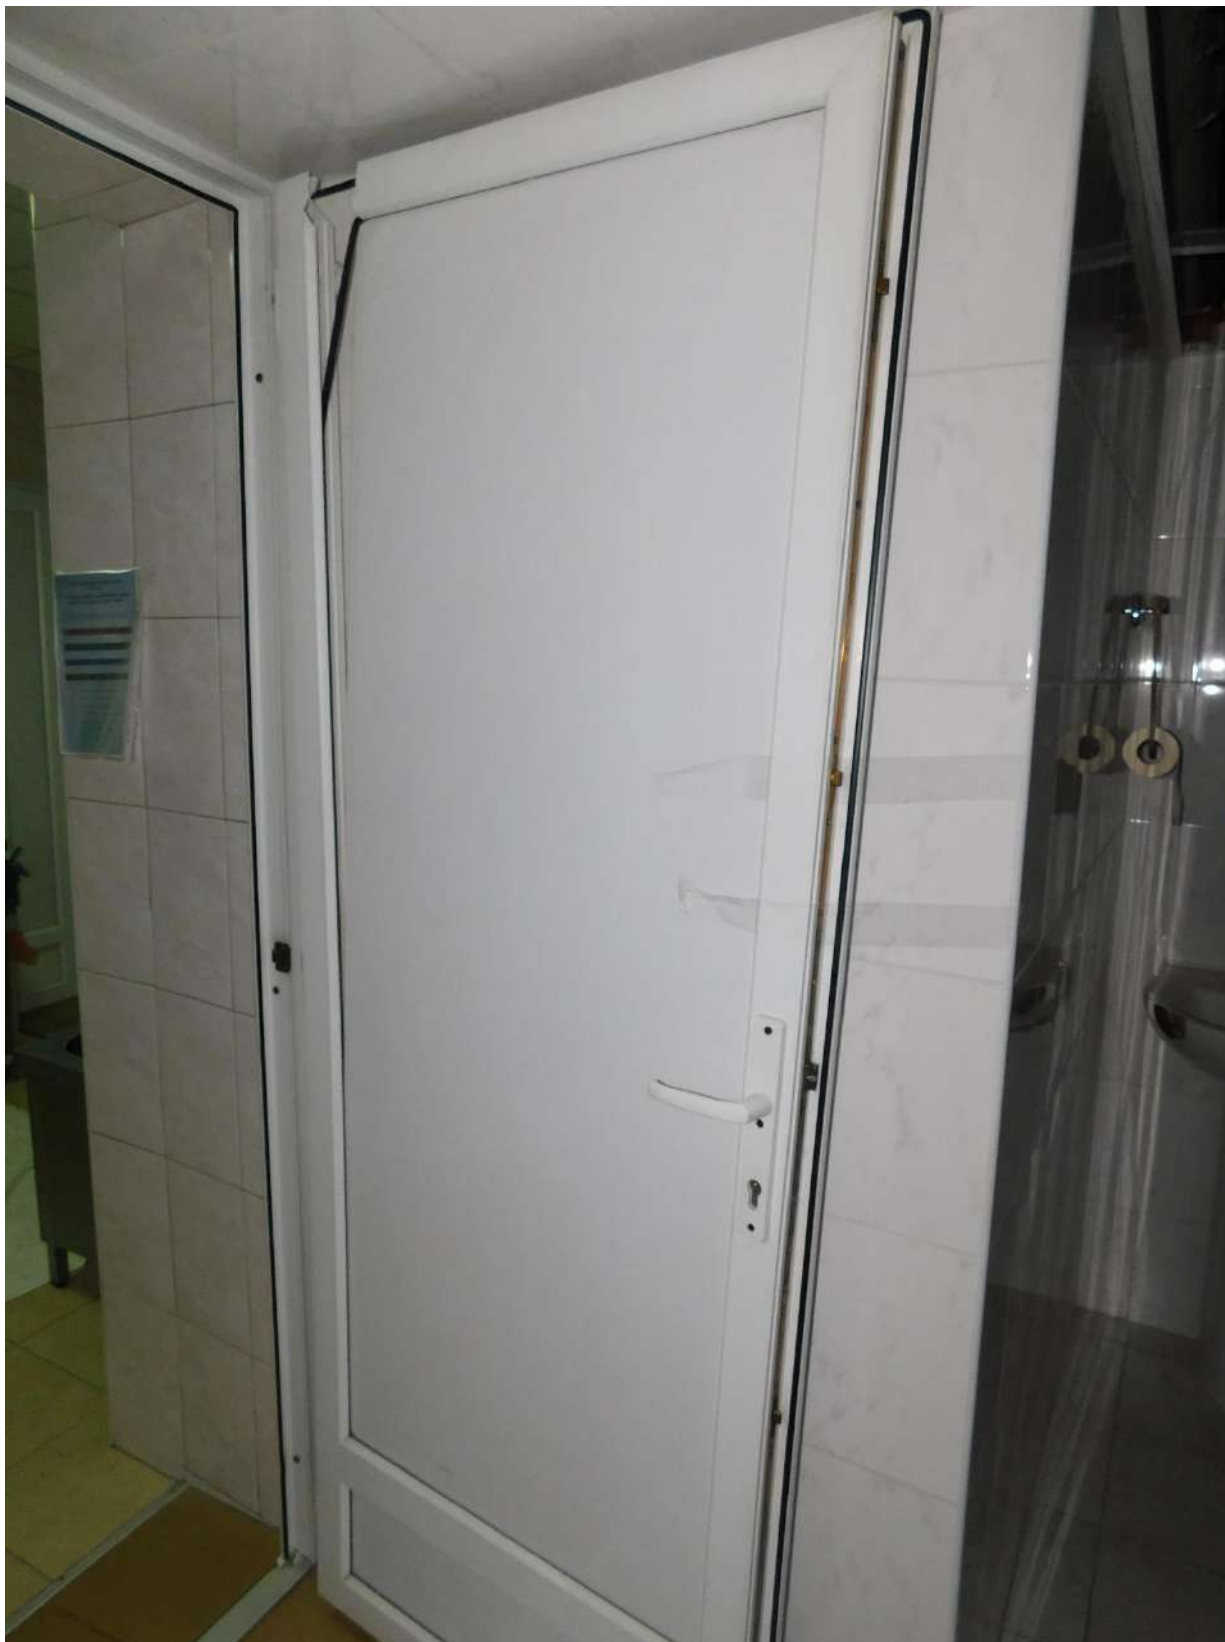
Рисунок 2.14 Пошкодження каркасу металопластикових дверей приміщення 32 в осях Г-Д,1-4

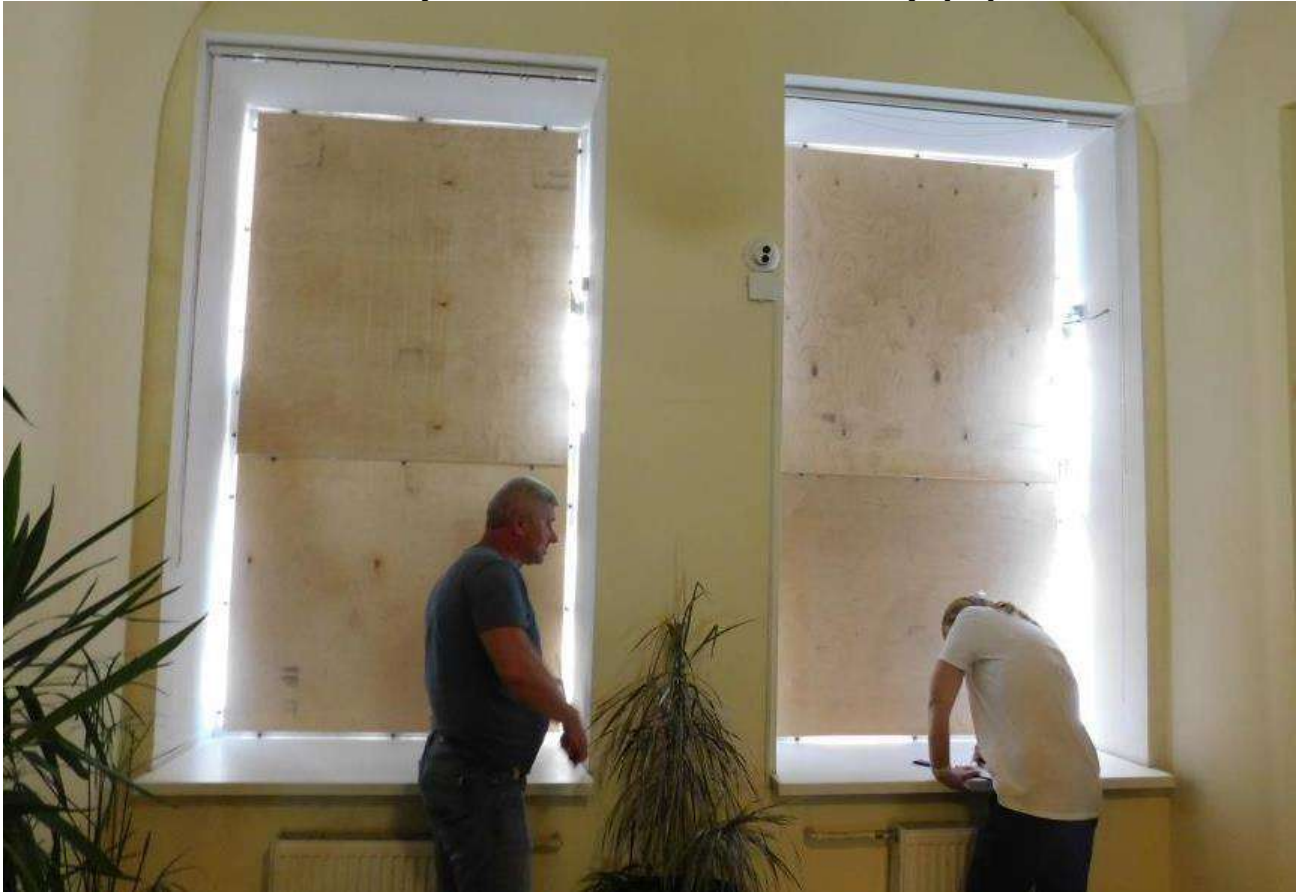
Рисунок 3.1 – Зруйновані/відсутні віконні заповнення в осях Г-Д, 1-2 (приміщення №3)

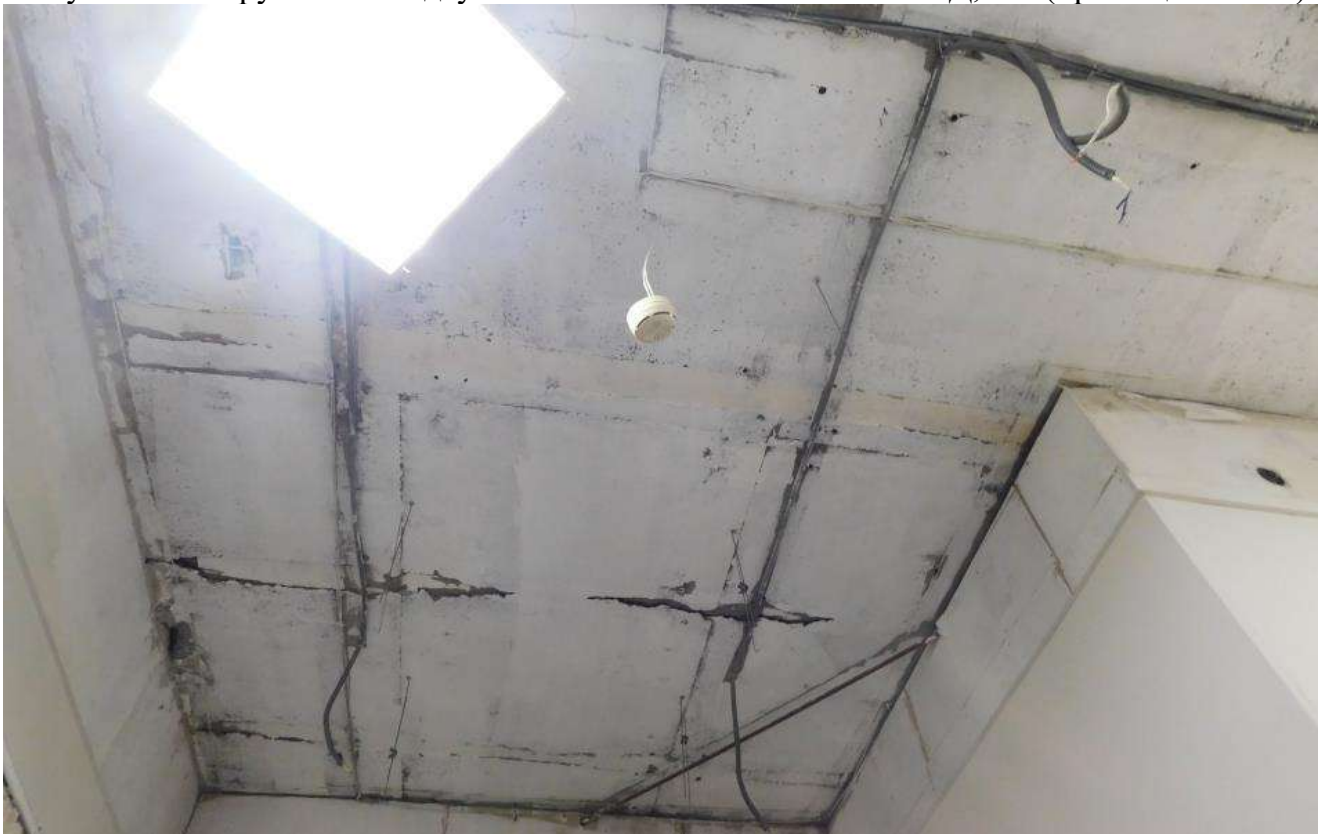
Рисунок 3.2 – Ділянка руйнування системи кріплення підвісної стелі типу армстронг в осях Д-Е, 2-3 (приміщення №18)

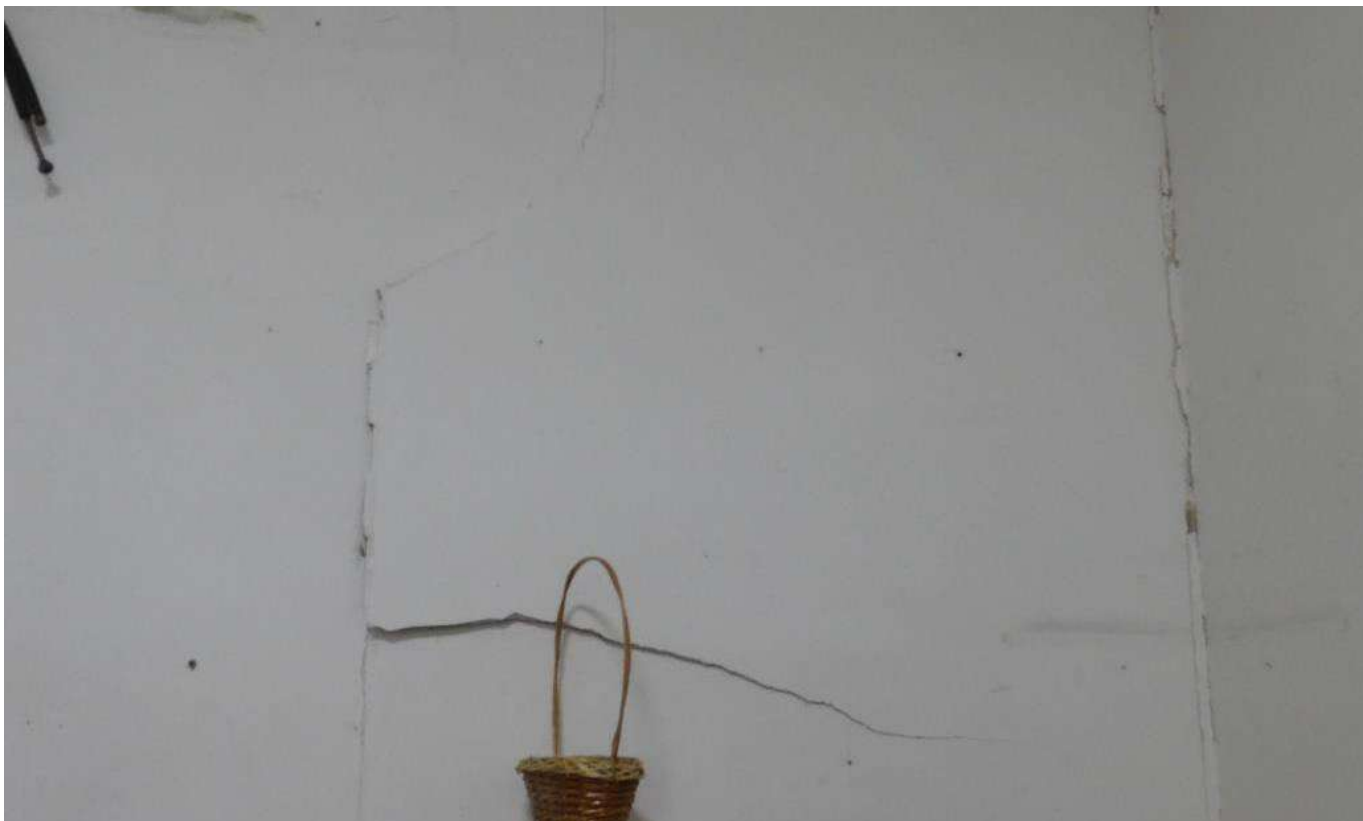
Рисунок 3.3 – Пошкоджена/деформована гіпсокартонна перегородка в осях 3, Д-Е (приміщення №18, №23)

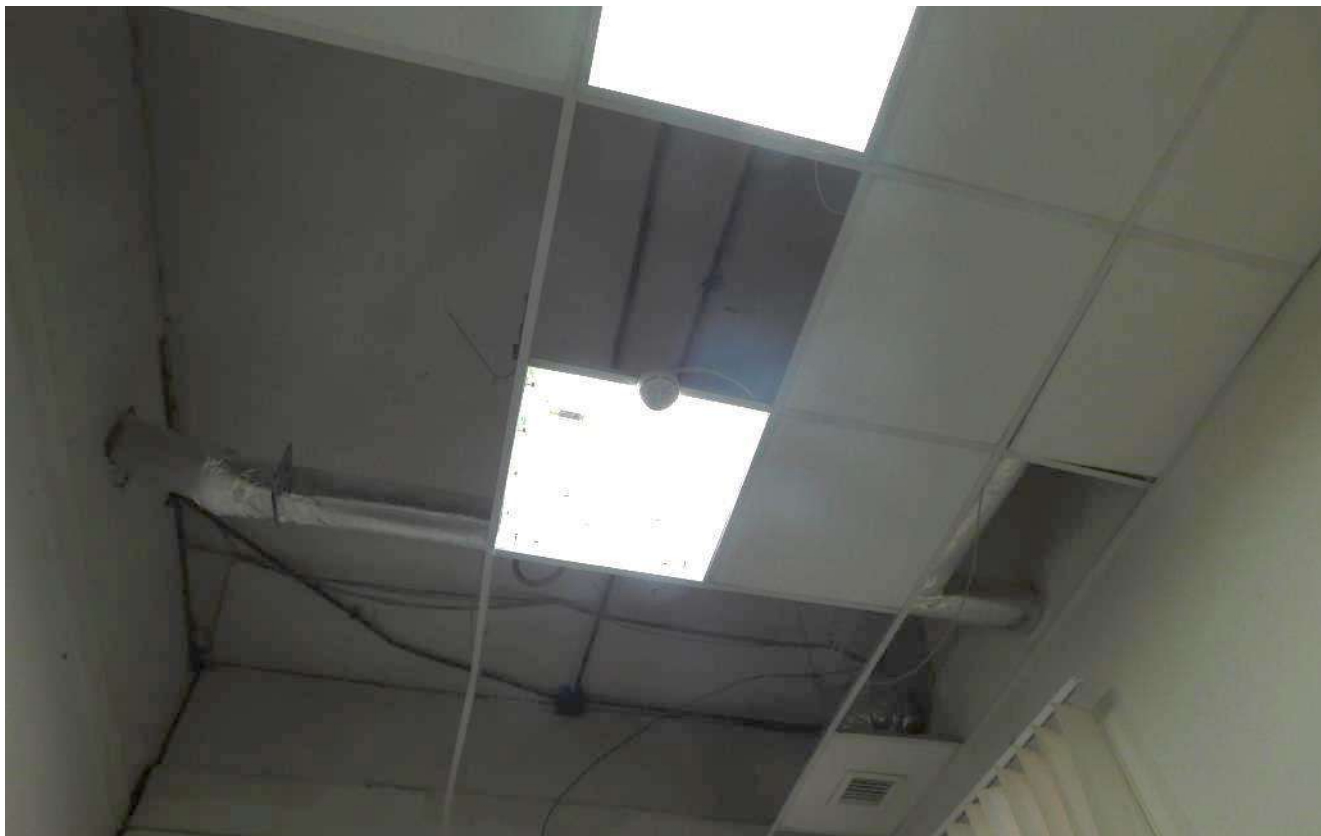
Рисунок 3.5 – Ділянка руйнування/пошкодження системи кріплення підвісної стелі типу армстронг в осях Д-Е, 3-4 (приміщення №23)

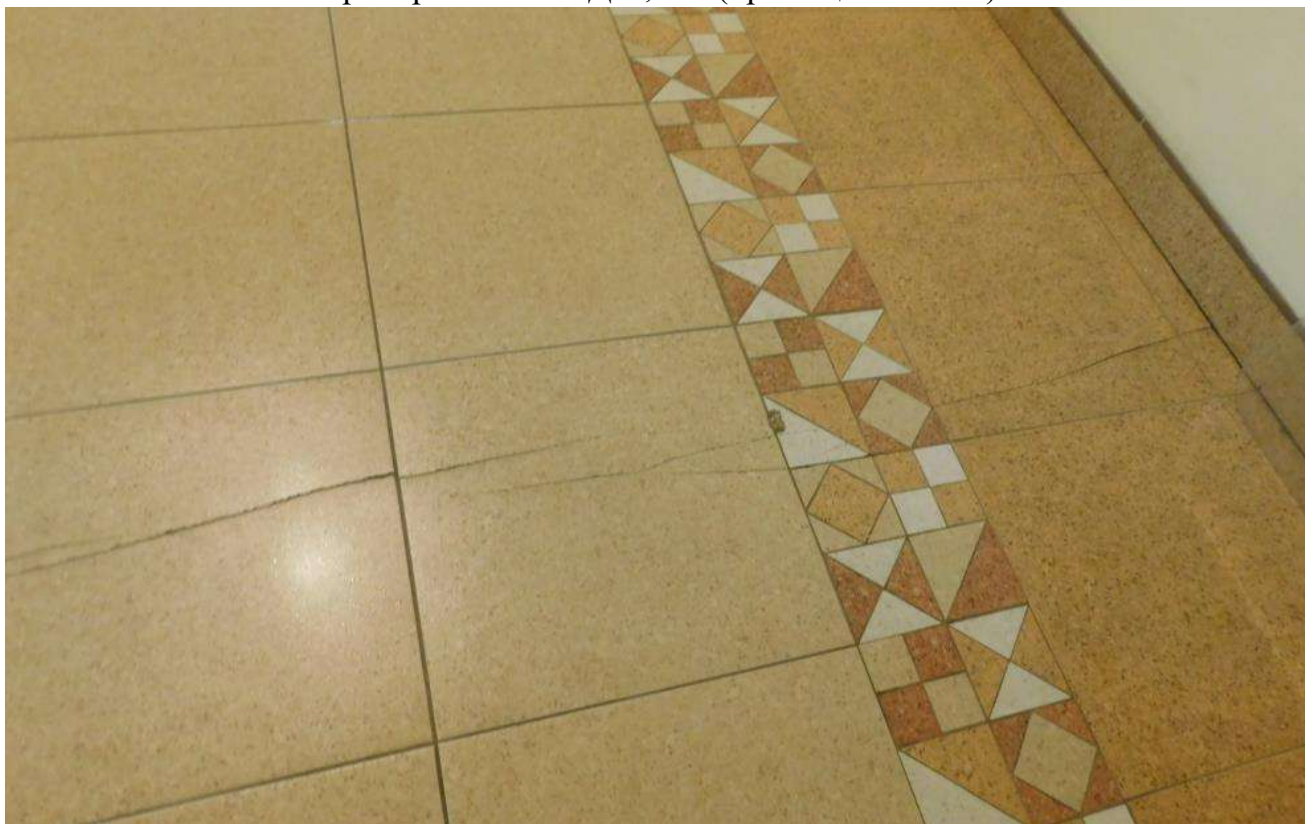
13.	13	Д-Е, 3-4 (приміщення №3)	Утворення тріщин по опорядженню підлоги (керамічна плитка) (застарілий дефект)	Рисунок 3.6
14.	14	Д-Е, 3-4 (приміщення	Пошкоджені/деформовані міжкімнатні двері – 2 шт.

Рисунок 3.6 – Утворення тріщин по опорядженню підлоги (керамічна плитка) в осях Д-Е, 3-4 (приміщення №3) (застарілий дефект)

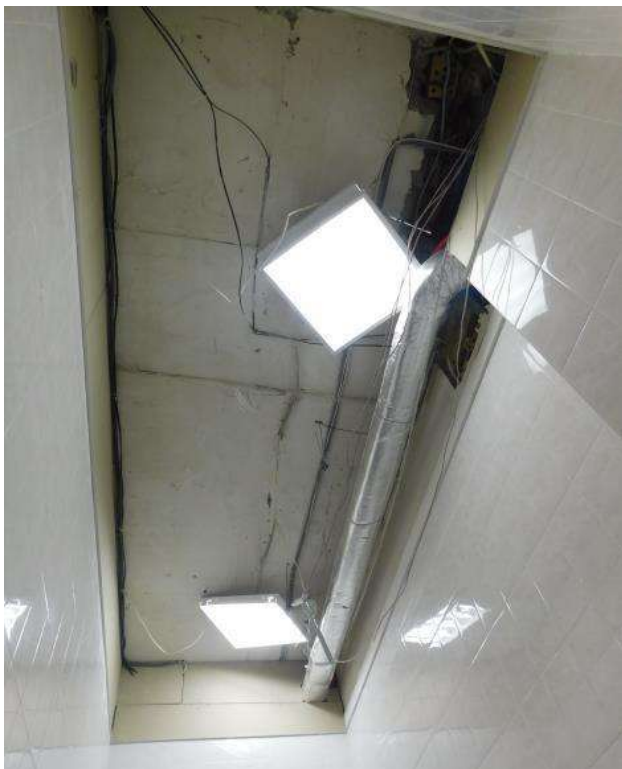
Рисунок 3.7 – Ділянка руйнування/пошкодження системи кріплення підвісної стелі типу армстронг в осях Д-Е, 5-6 (приміщення №26)

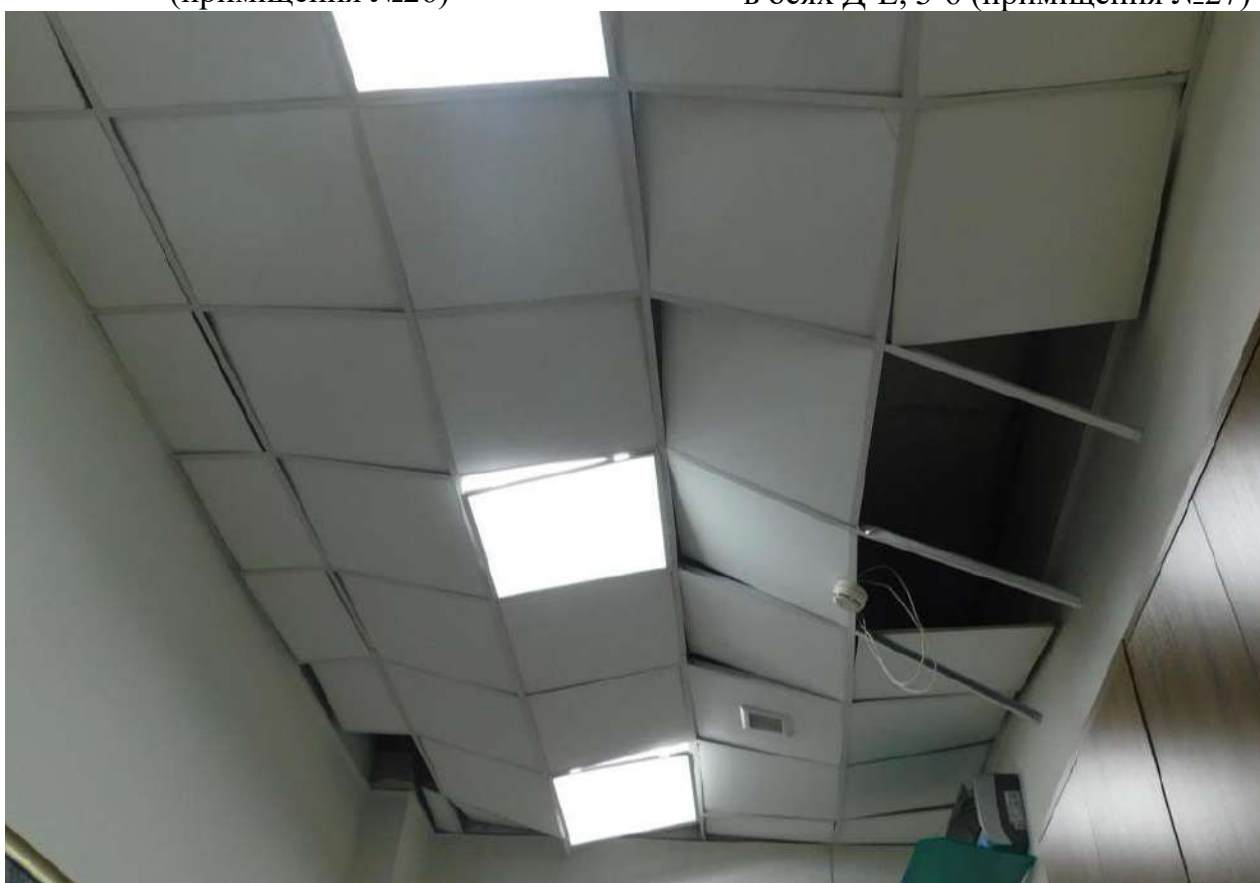
Рисунок 3.9 – Ділянка руйнування/пошкодження системи кріплення підвісної стелі типу армстронг в осях Д-Е, 6-7 (приміщення №31)

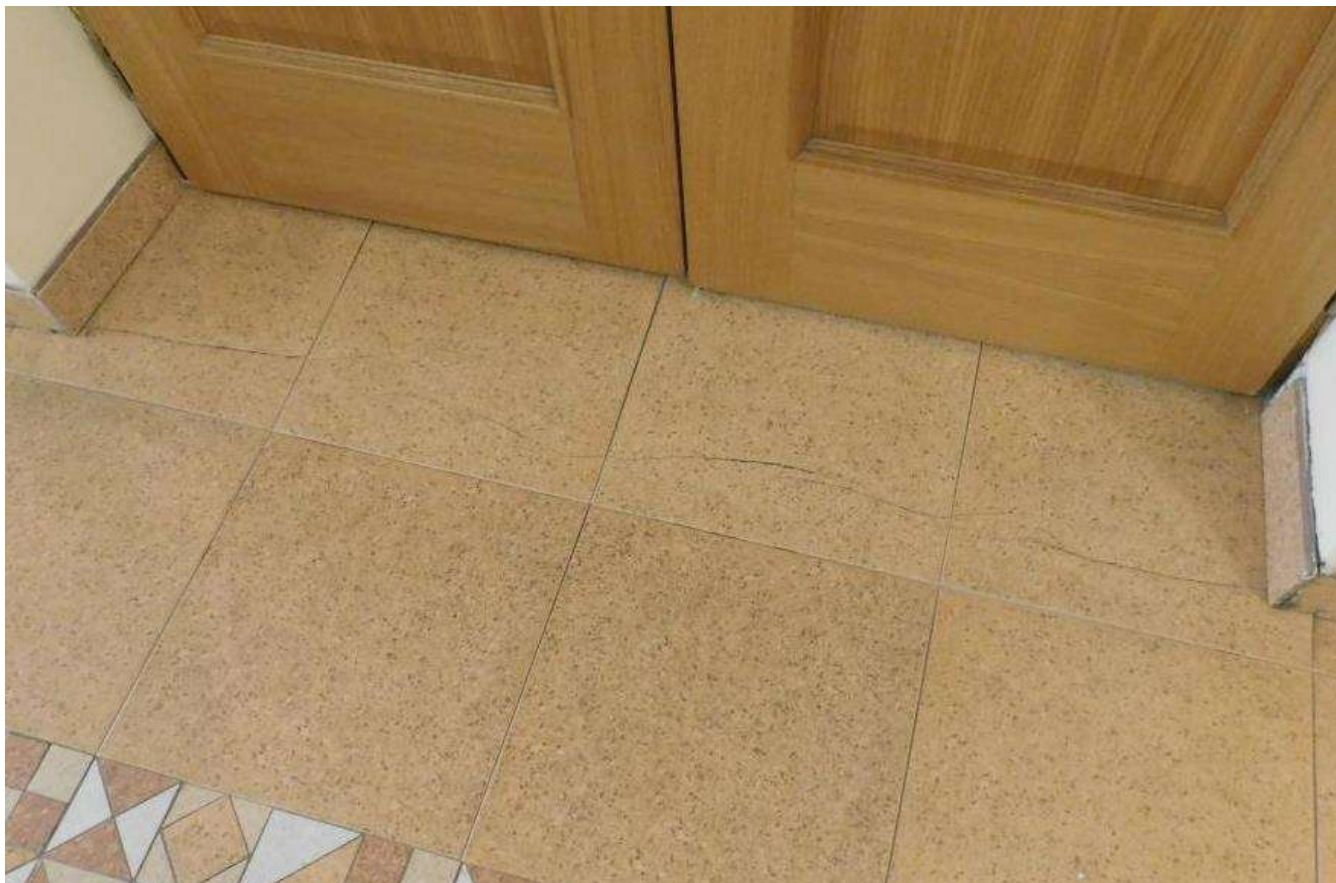
39.	39	В/Г-Г, 9-10 (приміщення №48)	Пошкоджені/деформовані міжкімнатні двері – 1 шт.	
40.	40	Г-Д, 9-10 (приміщення №3)	Утворення тріщин по опорядженню підлоги (керамічна плитка) вздовж дверного отвору (застарілий дефект)	Рисунок 3.10

Рисунок 3.10 – Утворення тріщин по опорядженню підлоги (керамічна плитка) вздовж дверного отвору в осях Г-Д, 9-10 (приміщення №3) (застарілий дефект)

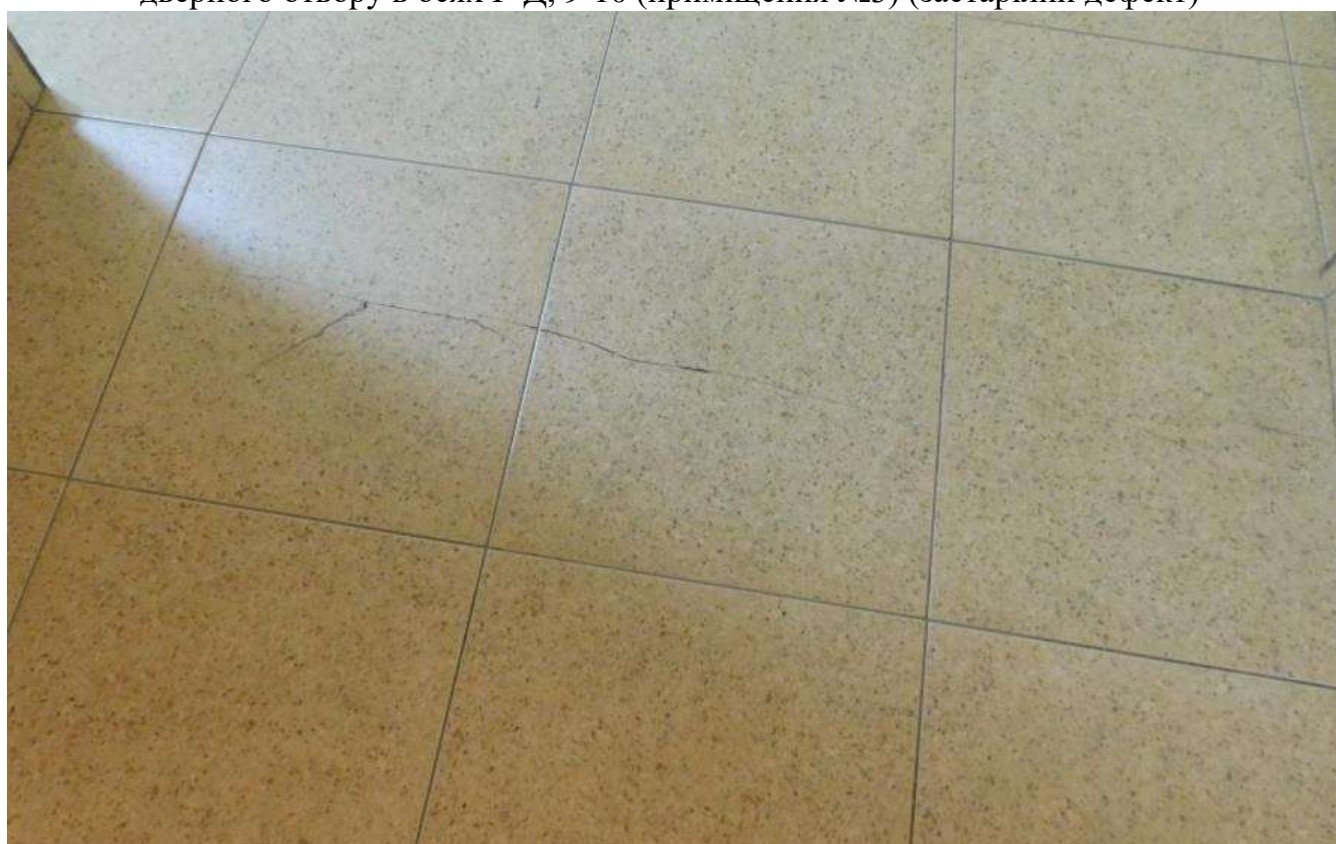
45.	45	Г, 7'-8 (приміщення №3)	Утворення тріщини по опорядженню підлоги (керамічна плитка) вздовж дверного отвору (застарілий дефект)	Рисунок 3.11
46.	46	Б-Г, 6-7 (приміщення №2)	Пошкодження опорядження стелі (гіпсокартону)	Рисунок 3.12

Рисунок 3.11 – Утворення тріщин по опорядженню підлоги (керамічна плитка) вздовж дверного отвору в осях Г, 7'-8 (приміщення №3) (застарілий дефект)

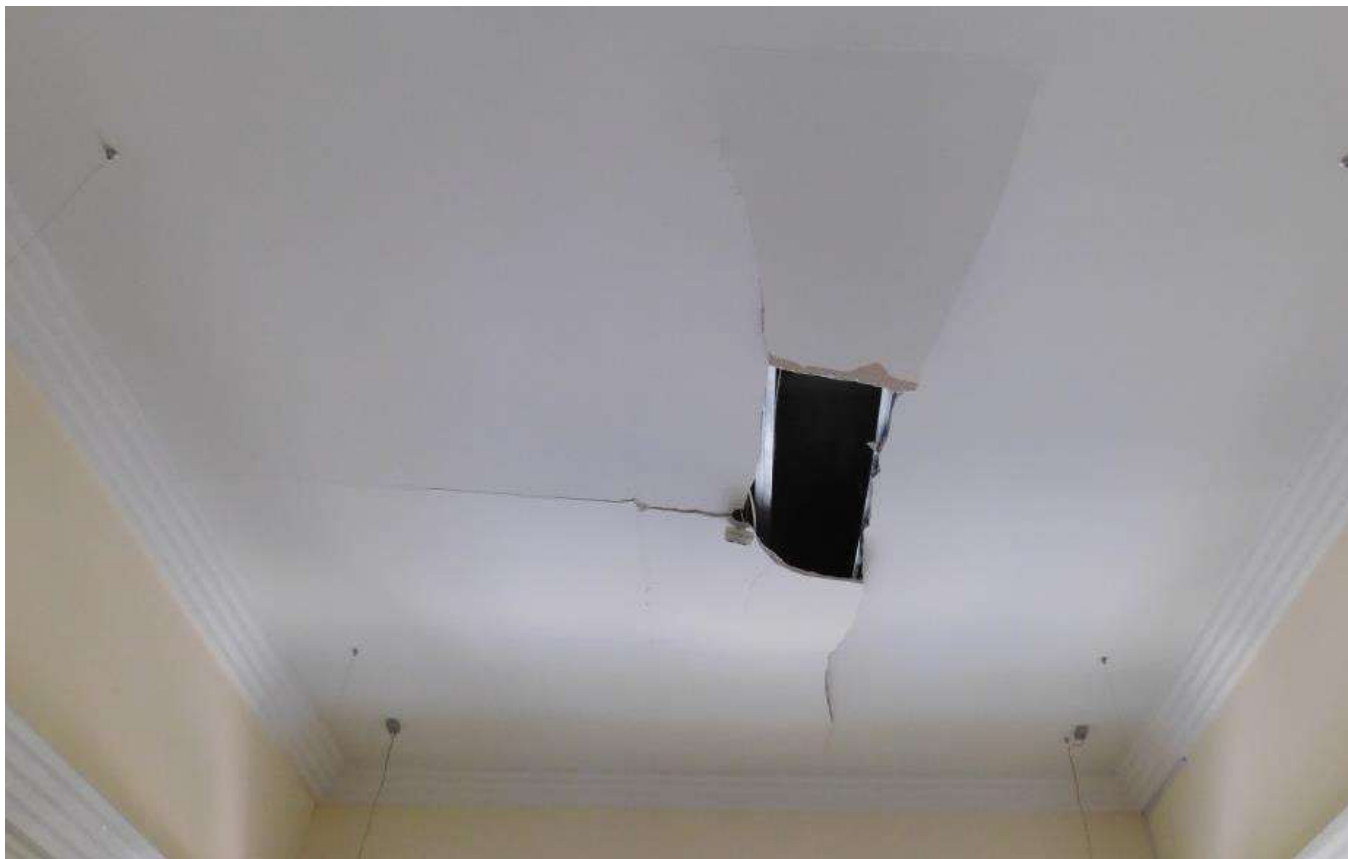
Рисунок 3.12 – Пошкодження опорядження стелі (гіпсокартону) в осях Б-Г, 6-7 (приміщення №2)

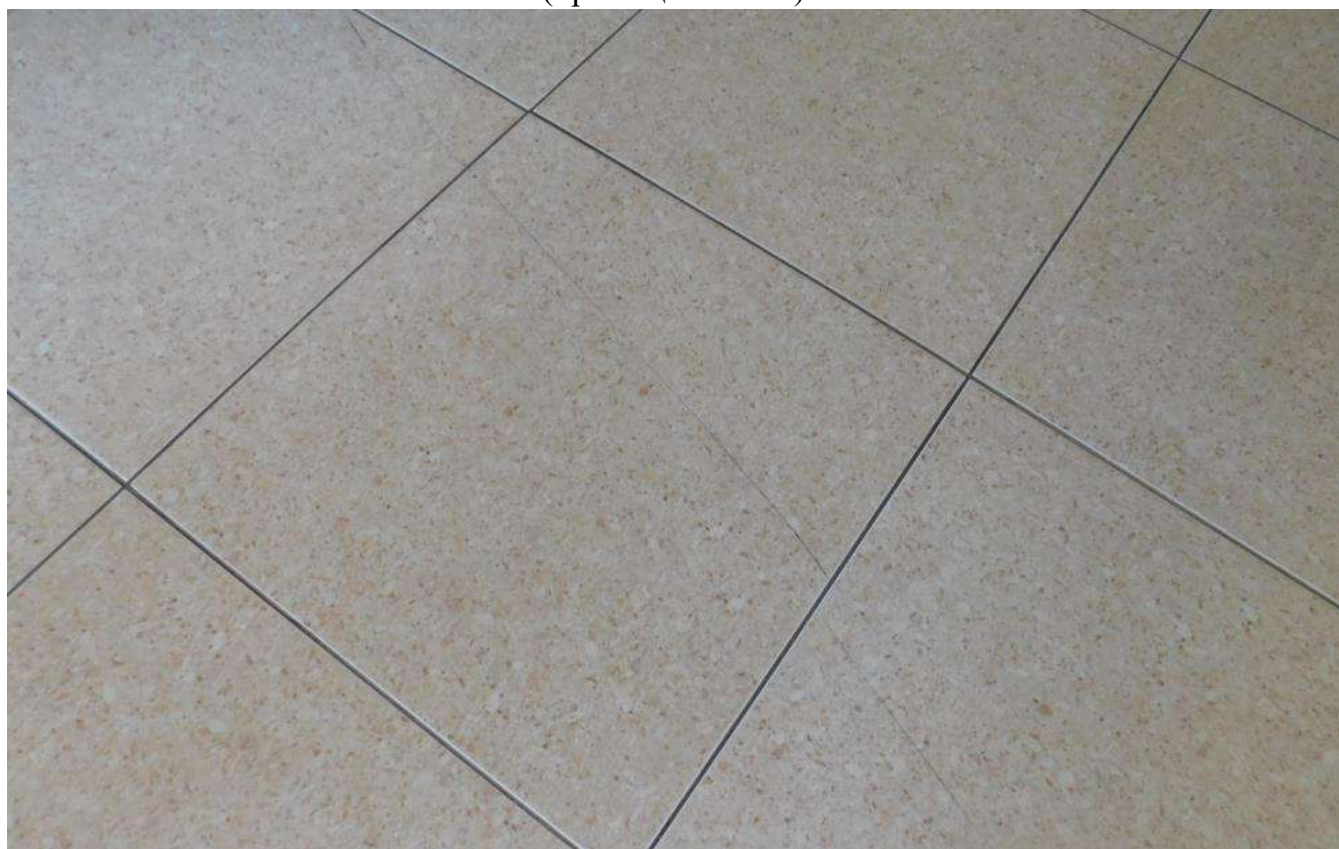
47.	47	А-Б, 6-7 (приміщення №1)	Пошкоджене дверне заповнення вхідних дверей – 1 шт.	
48.	48	Б/1-В/Г (приміщення №2)	Утворення тріщин по опорядженню підлоги (керамічна плитка) (застарілий дефект)	Рисунок 3.13

Рисунок 3.13 – Утворення тріщин по опорядженню підлоги (керамічна плитка) в осях Б/1-В/Г (приміщення №2) (застарілий дефект)

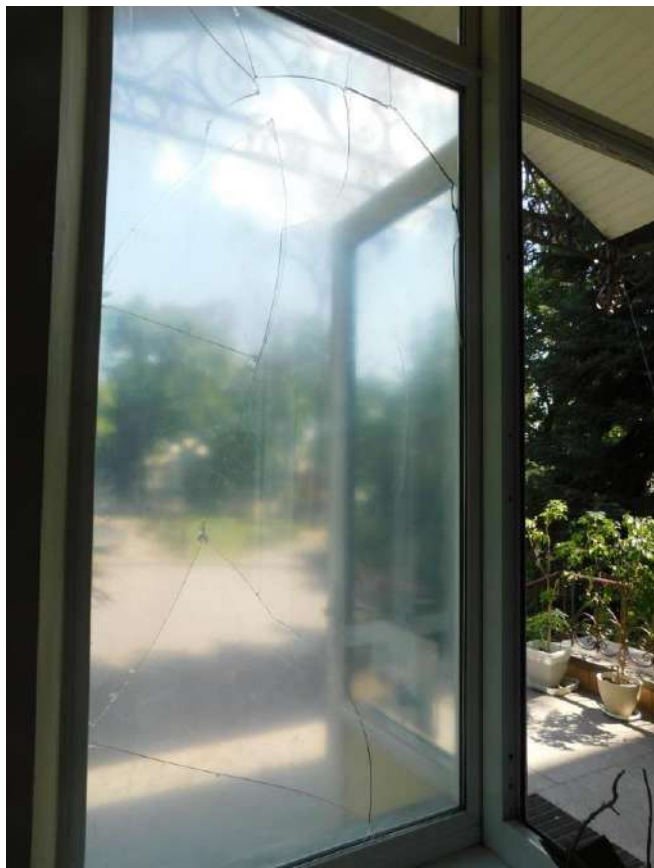
Рисунок 3.14 – Пошкоджене віконне заповнення (скління) в осях А-Б, 6-7 (приміщення №2)

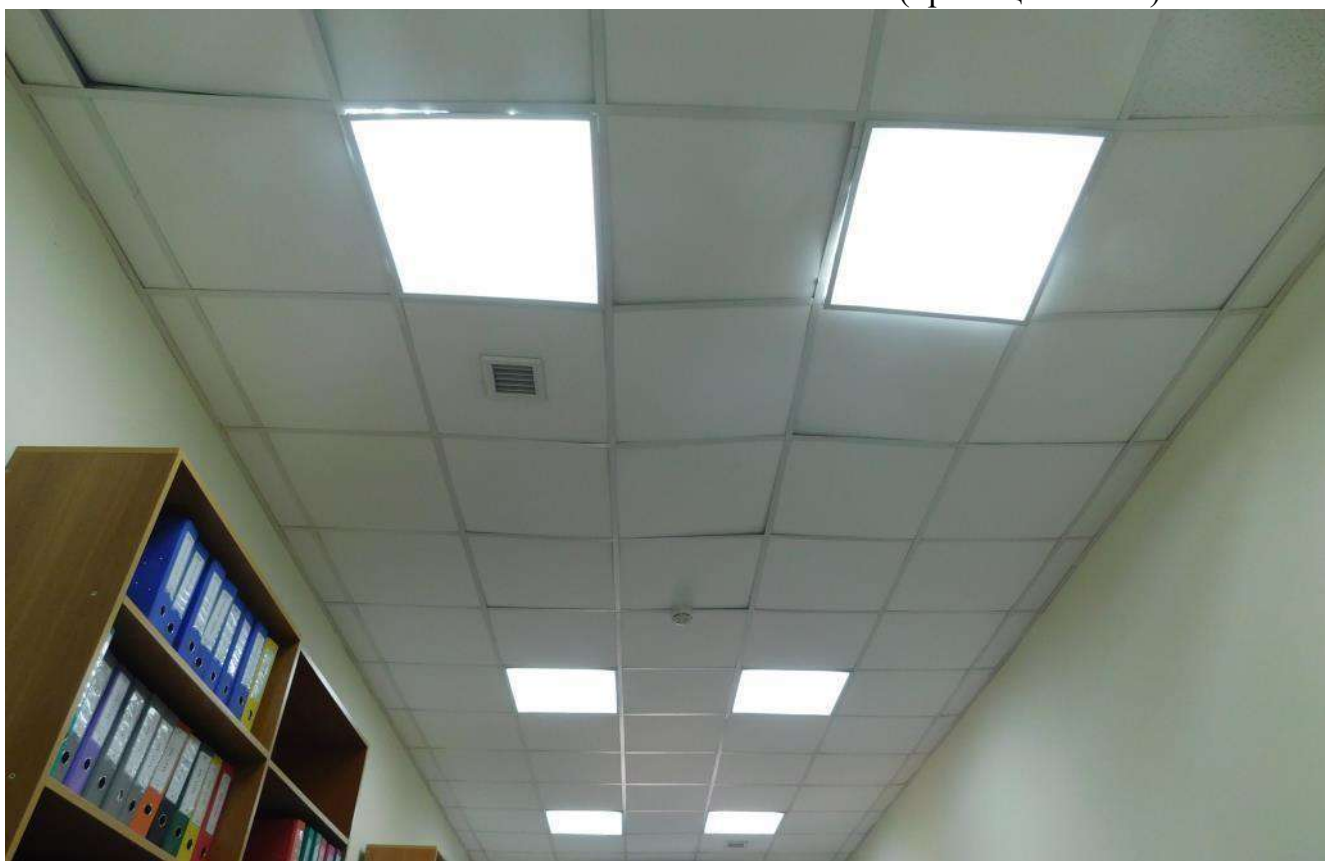
Рисунок 3.16 – Деформована підвісна система типу армстронг в осях Б-Г, 5-8 (приміщення №4)

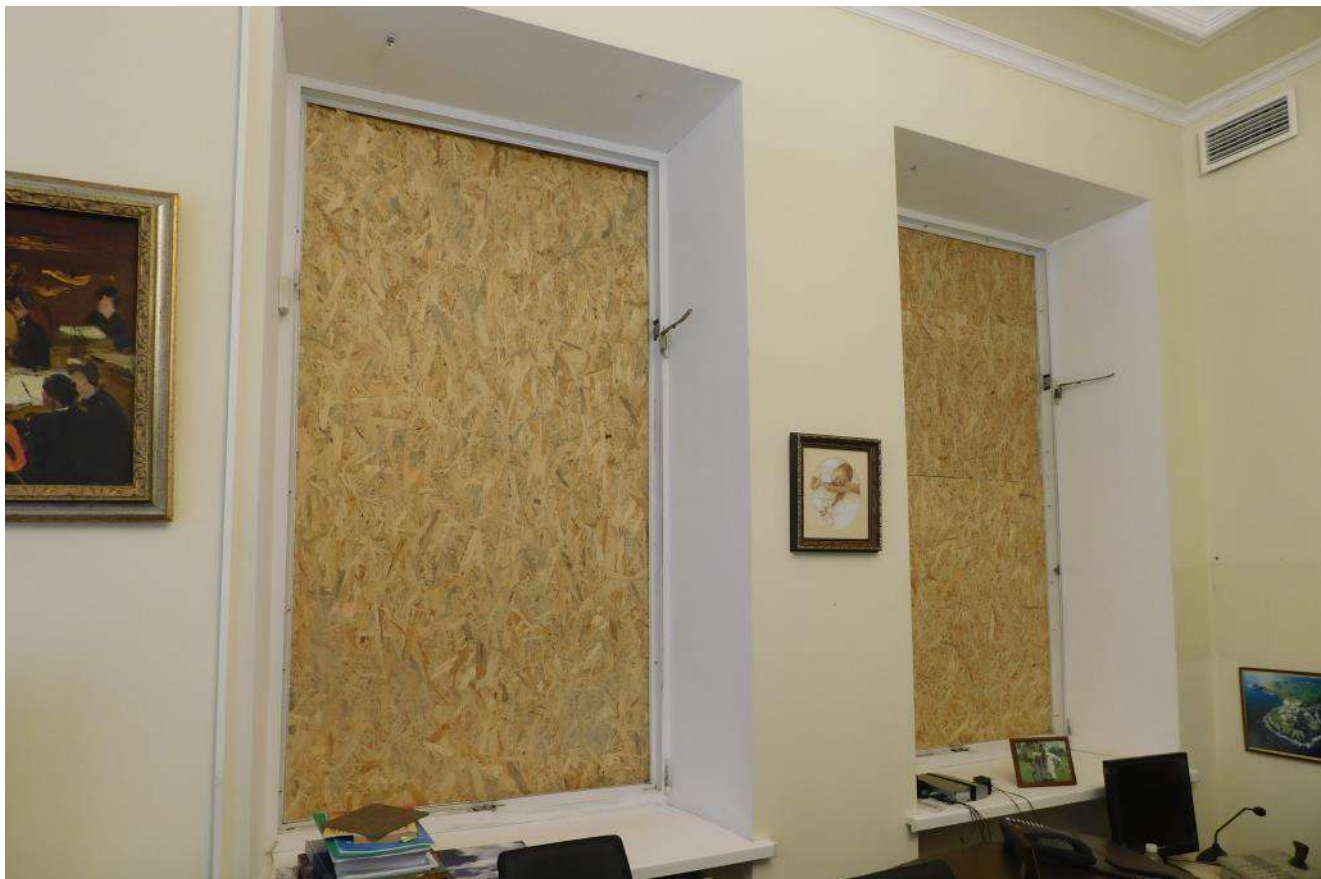
Рисунок 3.21 – Зруйновані/відсутні віконні заповнення в осях 1, А-Б/1 (приміщення №11)
