**Об'єкт обстеження** – Будівля літ. Е лікувального корпусу №1 п'ятиповерхова (чотири надземні поверхи та мансардний поверх), з підвалом та прибудовою за адресою вул. В'ячеслава Чорновола, 28/1 у Шевченківському районі м. Києва

**Мета роботи** – детальне обстеження нежитлової будівлі лікувального корпусу №1 з прибудовою (Літ. Е) за адресою: вул. В'ячеслава Чорновола, 28/1 у Шевченківському районі м. Києва» з метою вжиття заходів з усунення пошкоджень (відновлення).

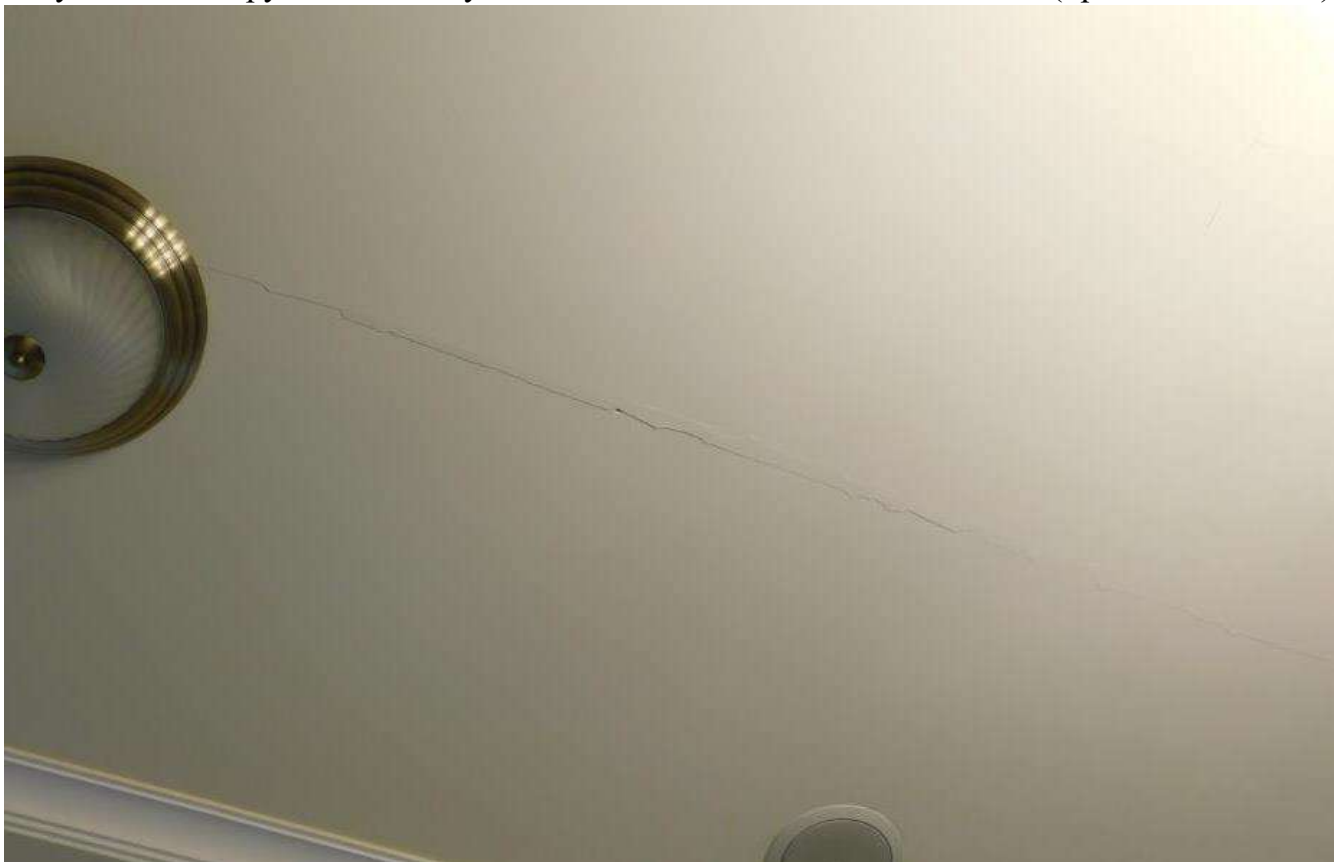
Рисунок 3.22 – Утворення тріщин по гіпсокартонному опорядженні стелі в осях А-Б, 1-3 (приміщення №11)

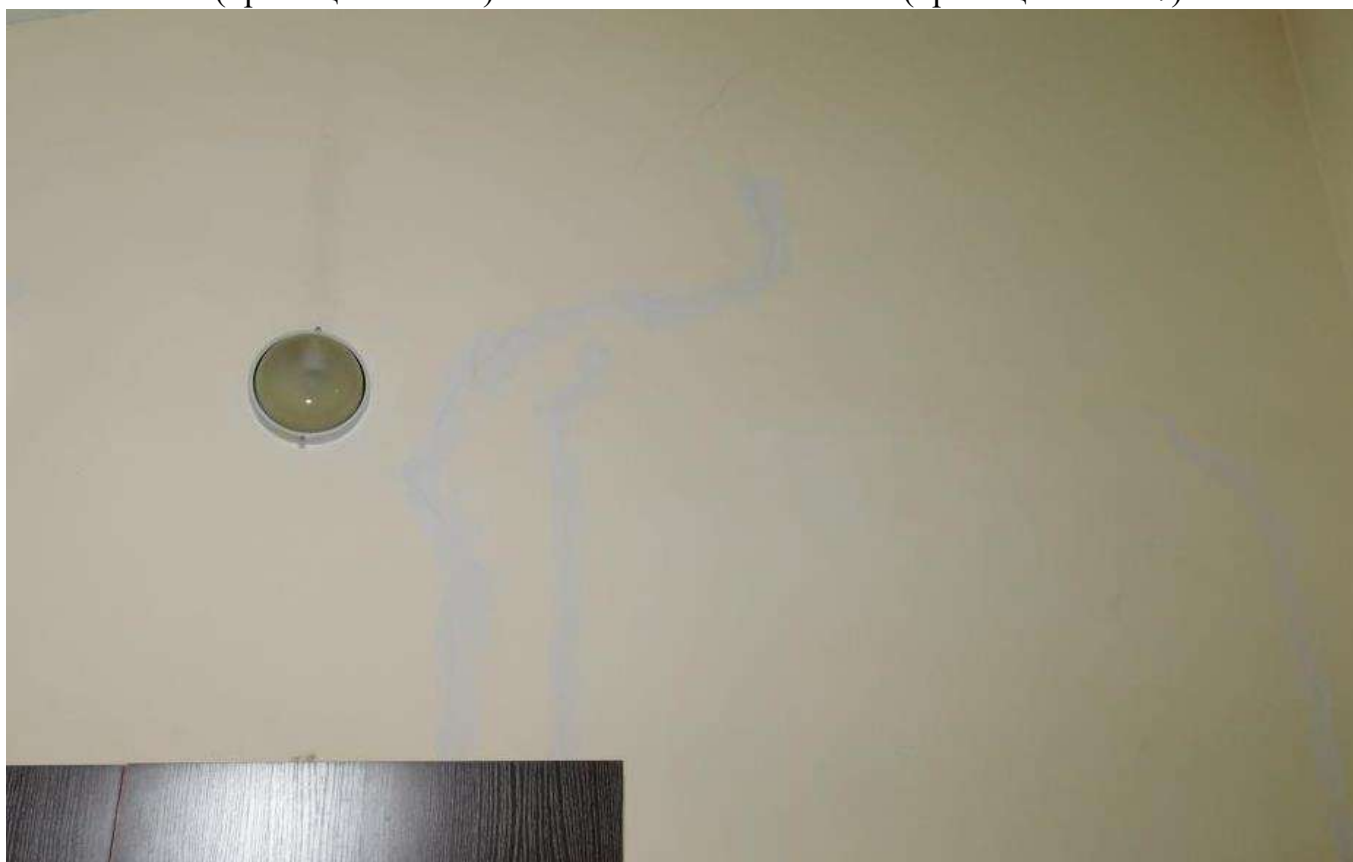
68.	68	2, Д-Е (приміщення №17)	Вертикальні тріщини по опорядженню стіни над дверним отвором	Рисунок 3.25
69.	69	Д-Е, 1-2 (приміщення №17)	Пошкодження опорядження гіпсокартонного опорядження стелі	
70.	70	Д-Е, 1-2 (приміщення №17)	Пошкоджені/деформовані міжкімнатні двері – 1 шт.	
71.	71	Е, 1-2 (приміщення №17)	Пошкоджені/деформовані вхідні двері – 1 шт.	
72.	72	1, Д-Е (приміщення №17)	Сітка тріщин по опорядженню стіни	
73.	73	Е, 11-12 (приміщення №40)	Пошкоджене заповнення (скління) вхідних дверей – 1 шт.	
74.	74	Д-Е, 11-12 (приміщення №40)	Пошкоджений поріг з керамічної плитки	Рисунок 3.25

Рисунок 3.25 – Вертикальні тріщини по опорядженню стіни над дверним отвором в осях 2, Д-Е (приміщення №17)

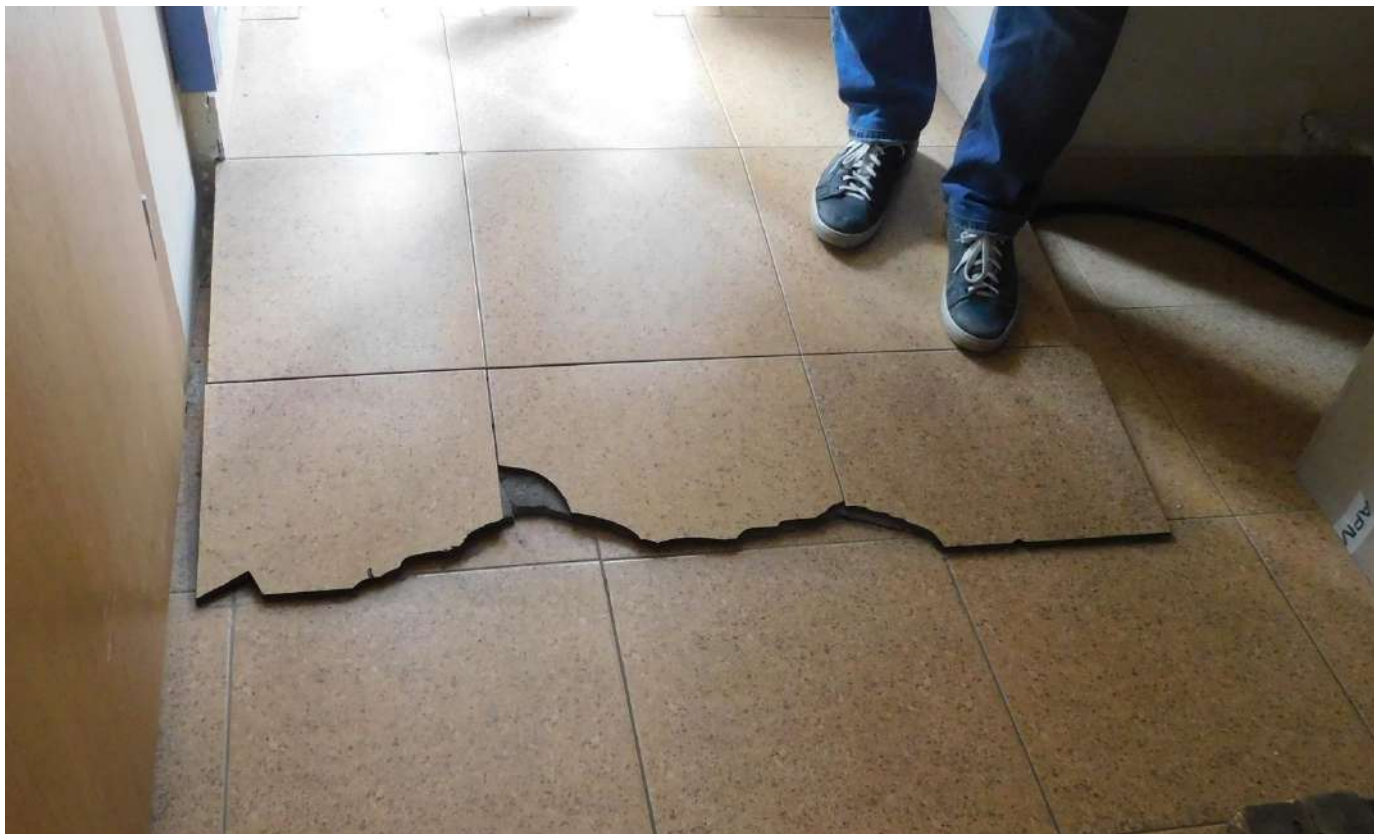
Рисунок 3.26 – Пошкоджений поріг з керамічної плитки в осях Д-Е, 11-12 (приміщення №40)

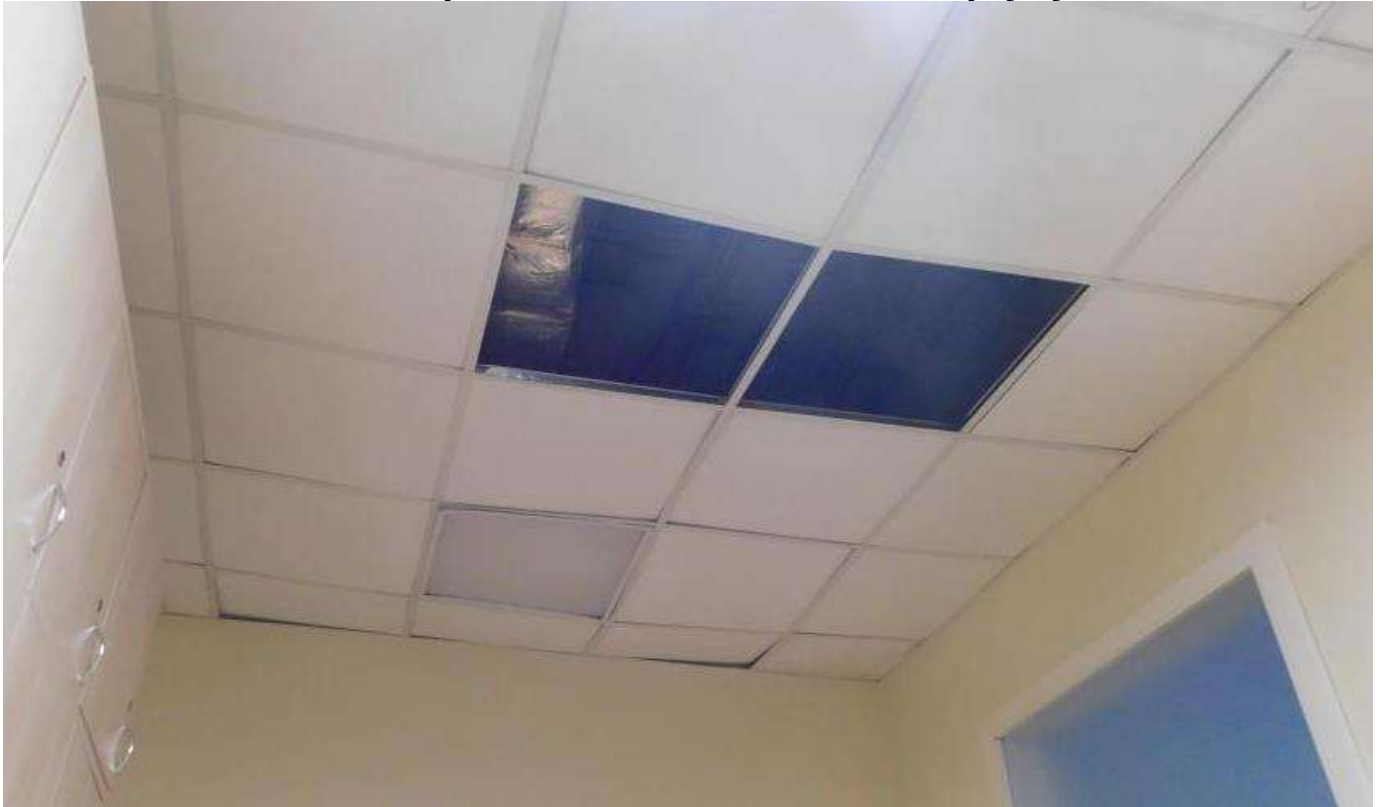
Рисунок 4.1 – Ділянка деформації/пошкодження системи кріплення підвісної стелі типу армстронг в осях Б/1-Г (приміщення №30)

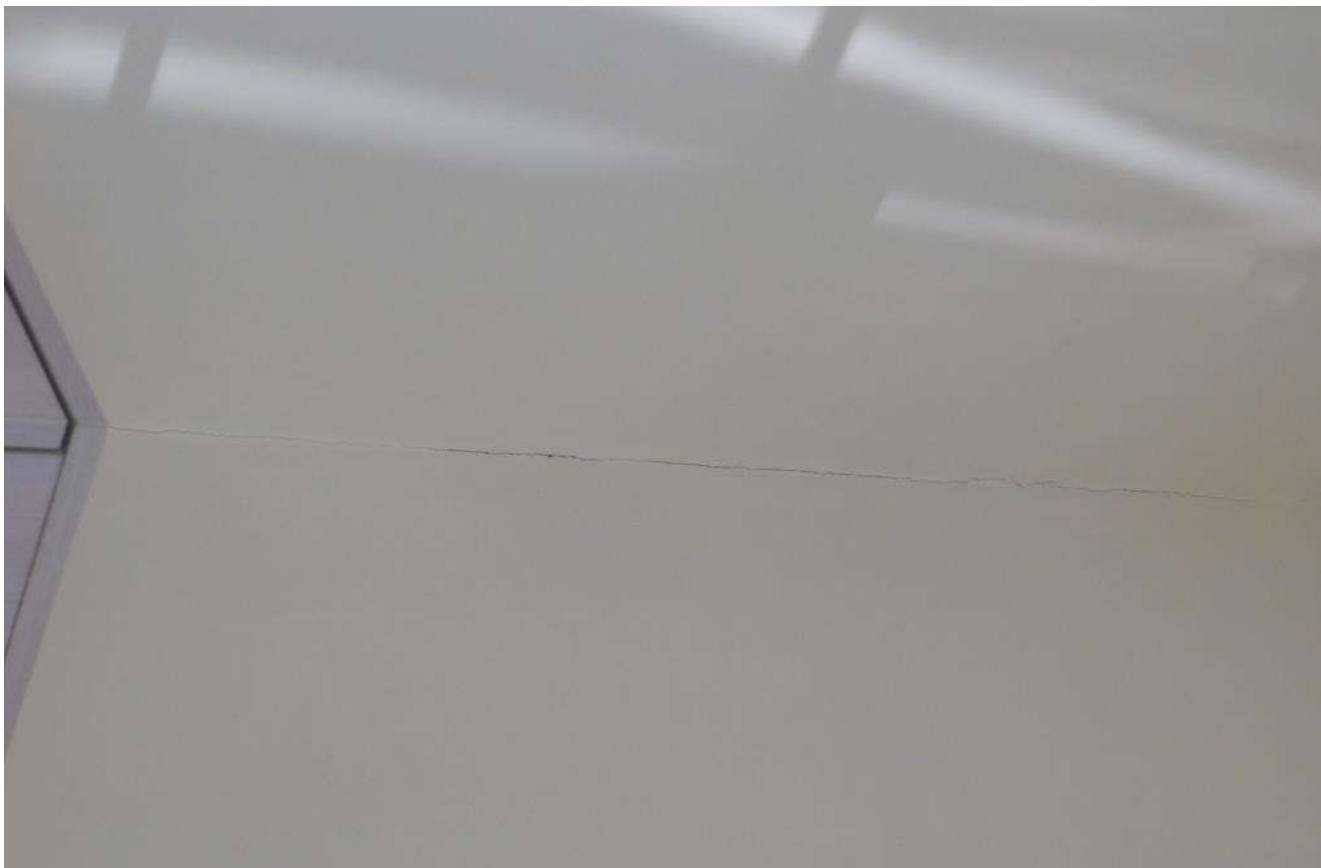
Рисунок 4.4 – Горизонтальна тріщина по опорядженню стіни в осях Е, 12-13 (приміщення №28)

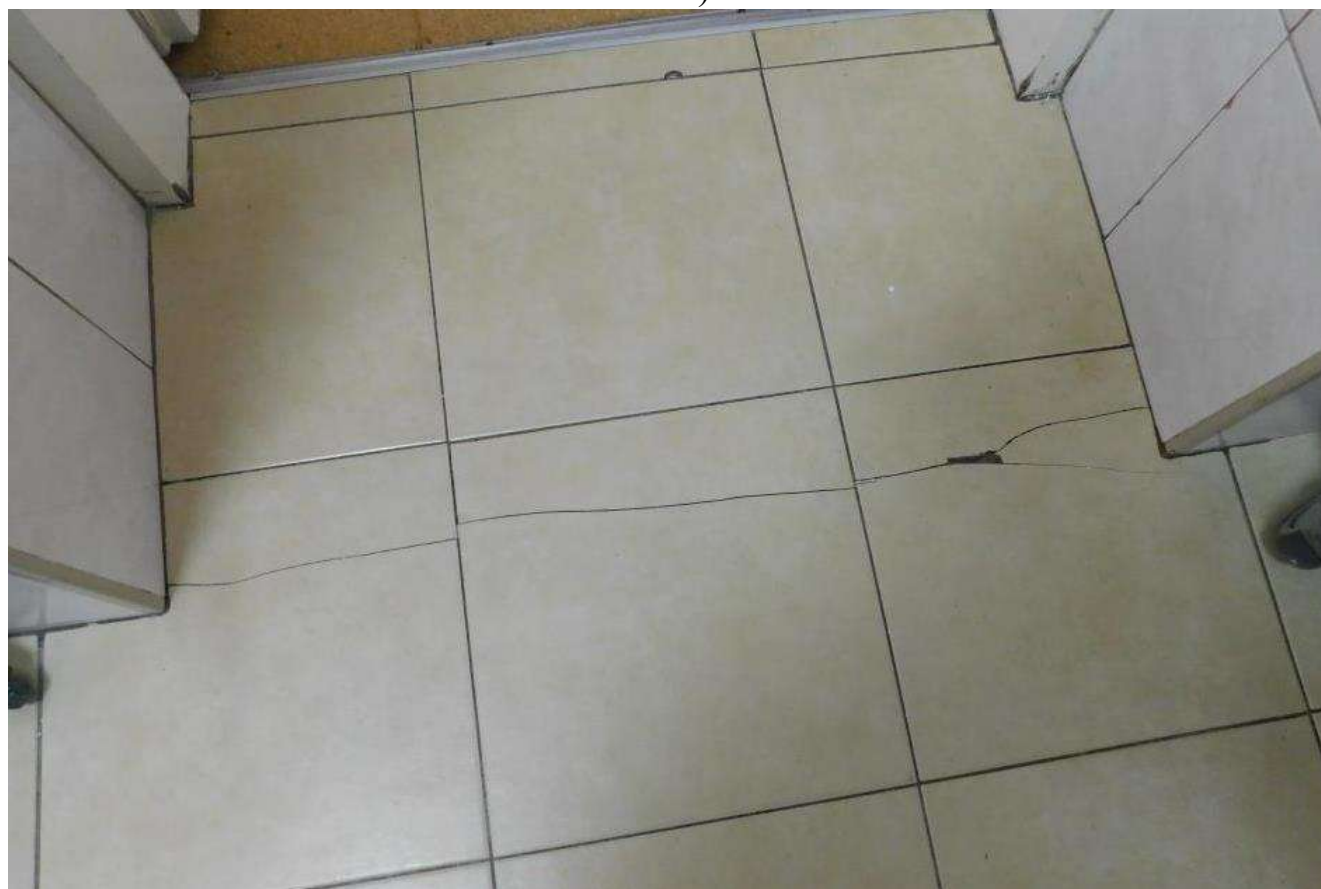
Рисунок 4.5 – Утворення тріщин по опорядженню підлоги (керамічна плитка) вздовж дверного отвору в осях Г, 9-10 (приміщення №38) (застарілий дефект)

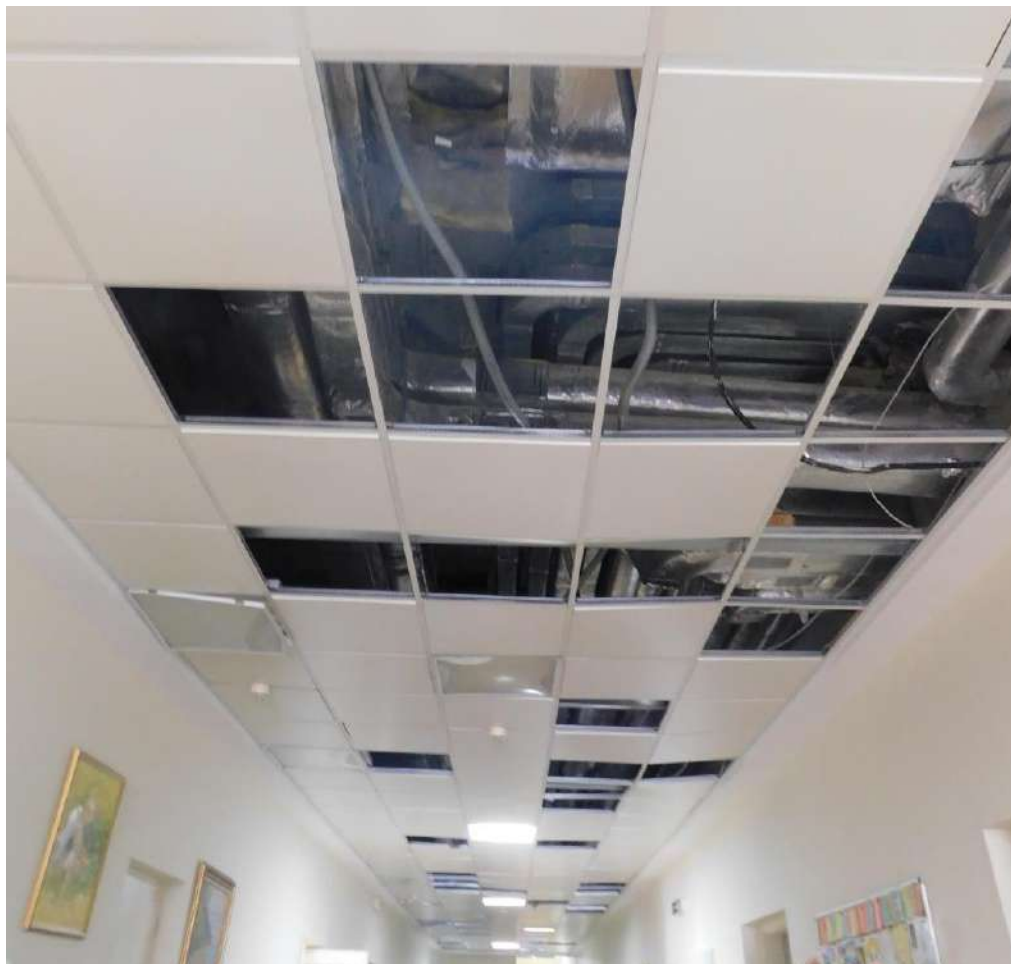
№38)	плитка) вздовж дверного отвору (застарілий дефект). Пошкоджені/деформовані міжкімнатні двері – 1 шт.	
15.	15	Г-Д, 5-9 (приміщення №2)	Ділянка деформації/пошкодження системи кріплення підвісної стелі типу армстронг	Рисунок 4.6

Рисунок 4.6 – Ділянка деформації/пошкодження системи кріплення підвісної стелі типу армстронг в осях Г-Д, 5-9 (приміщення №2)

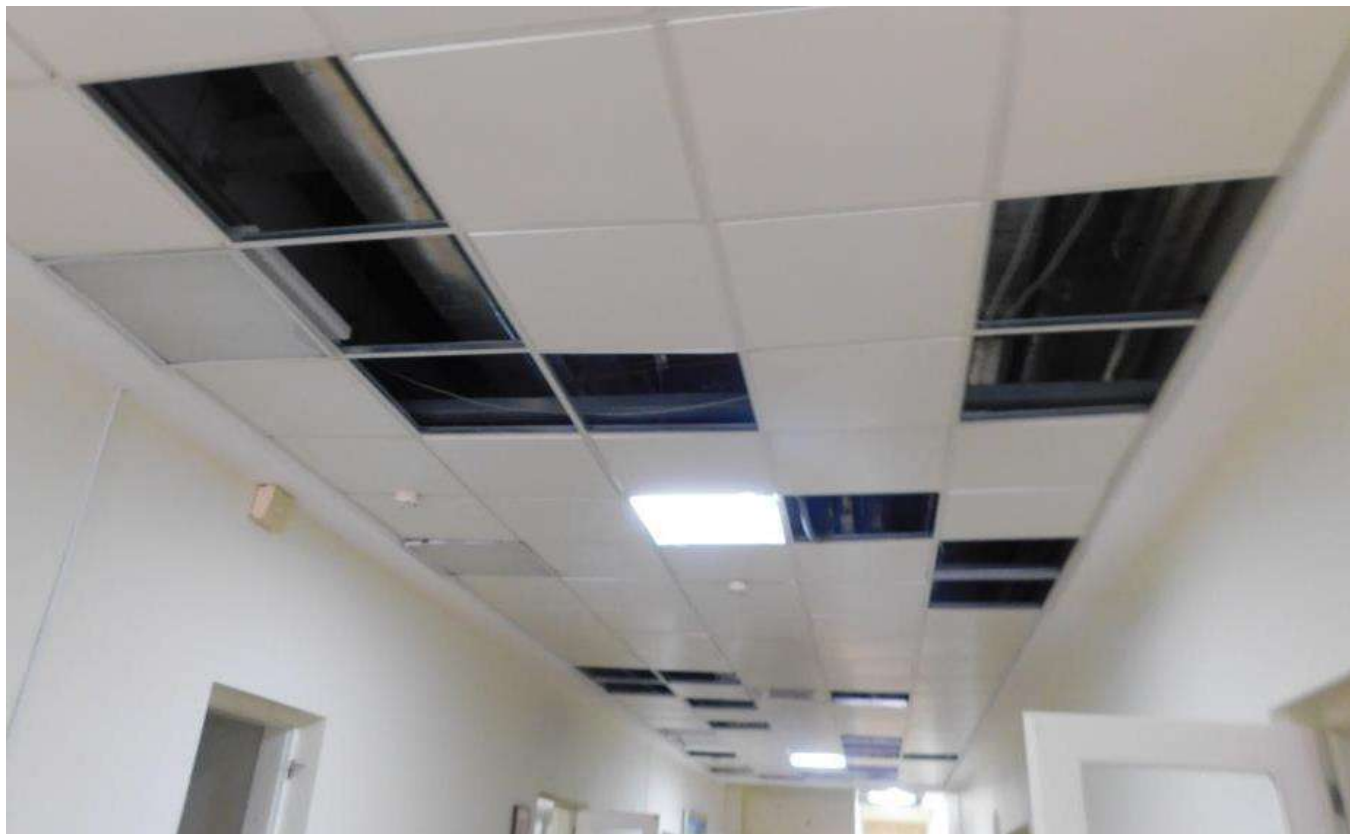
Рисунок 4.8 – Ділянка деформації/пошкодження системи кріплення підвісної стелі типу армстронг в осях Г-Д, 1-6 (приміщення №2)

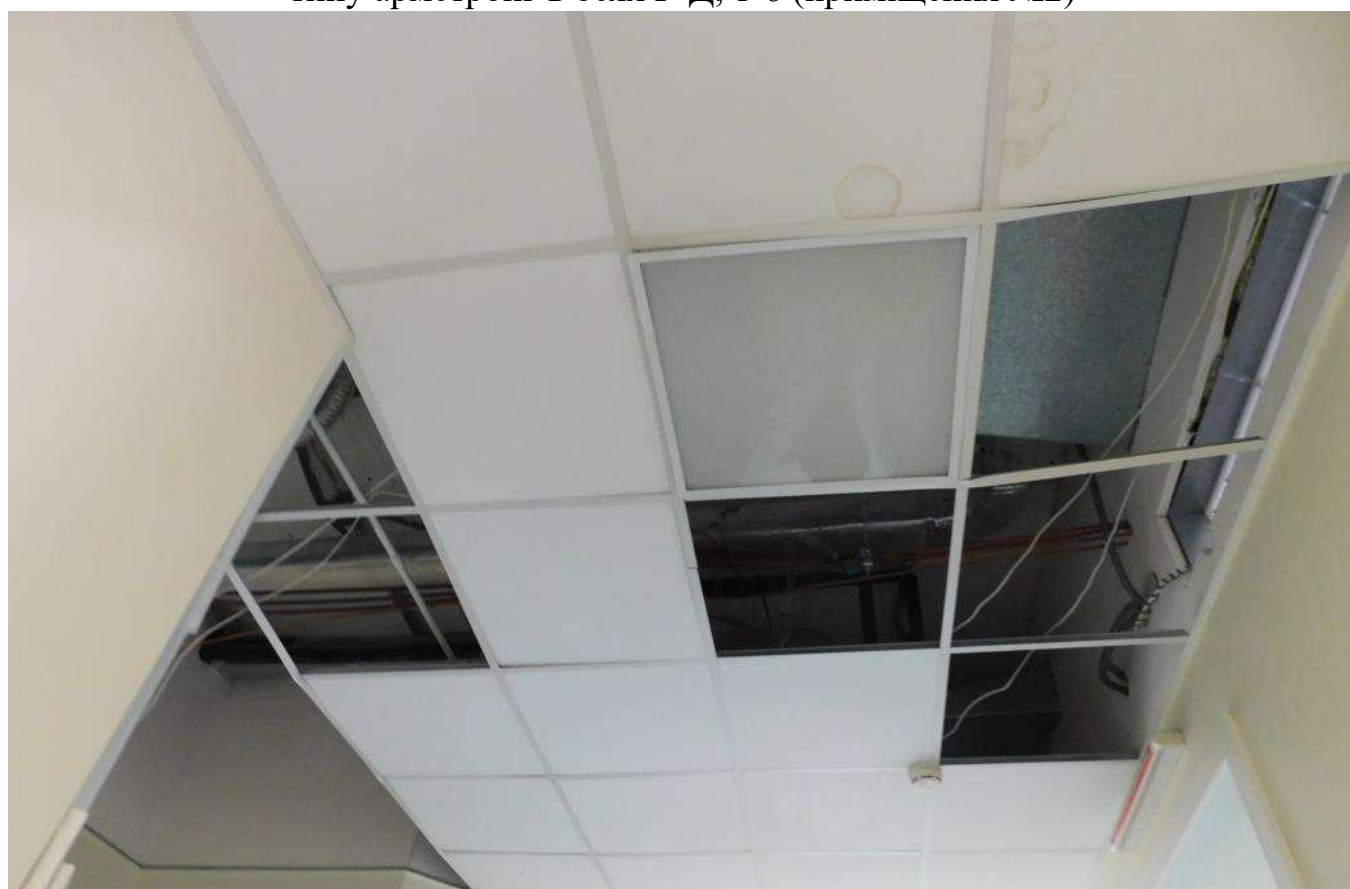
Рисунок 4.9 – Ділянка деформації/пошкодження системи кріплення підвісної стелі типу армстронг в осях В/Г-Г, 4-6 (приміщення №50)

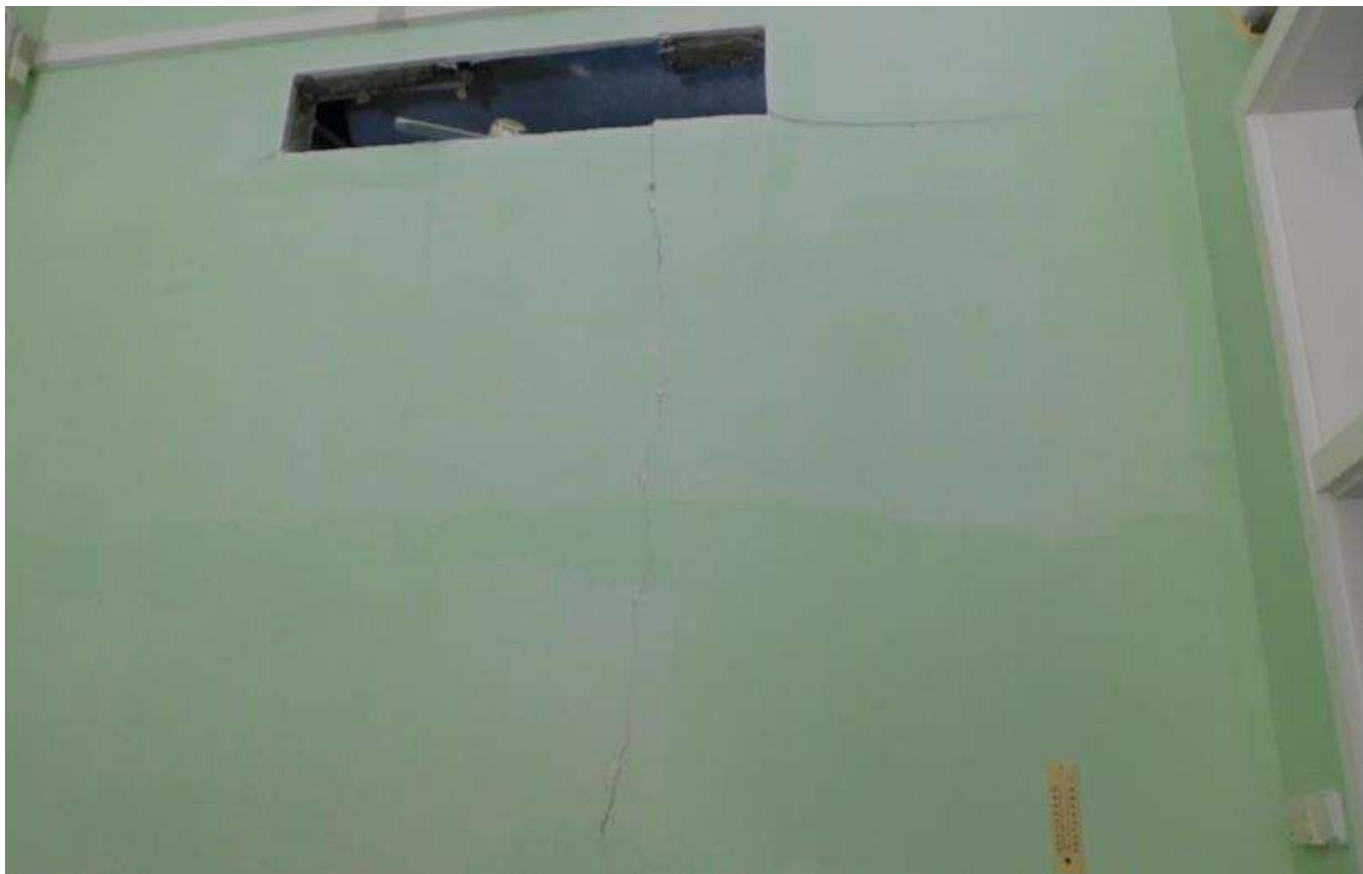
Рисунок 4.10 – Деформація гіпсокартонної перегородки з утворенням тріщин в осях В/Г-Г, 3-4 (приміщення №55, 56)

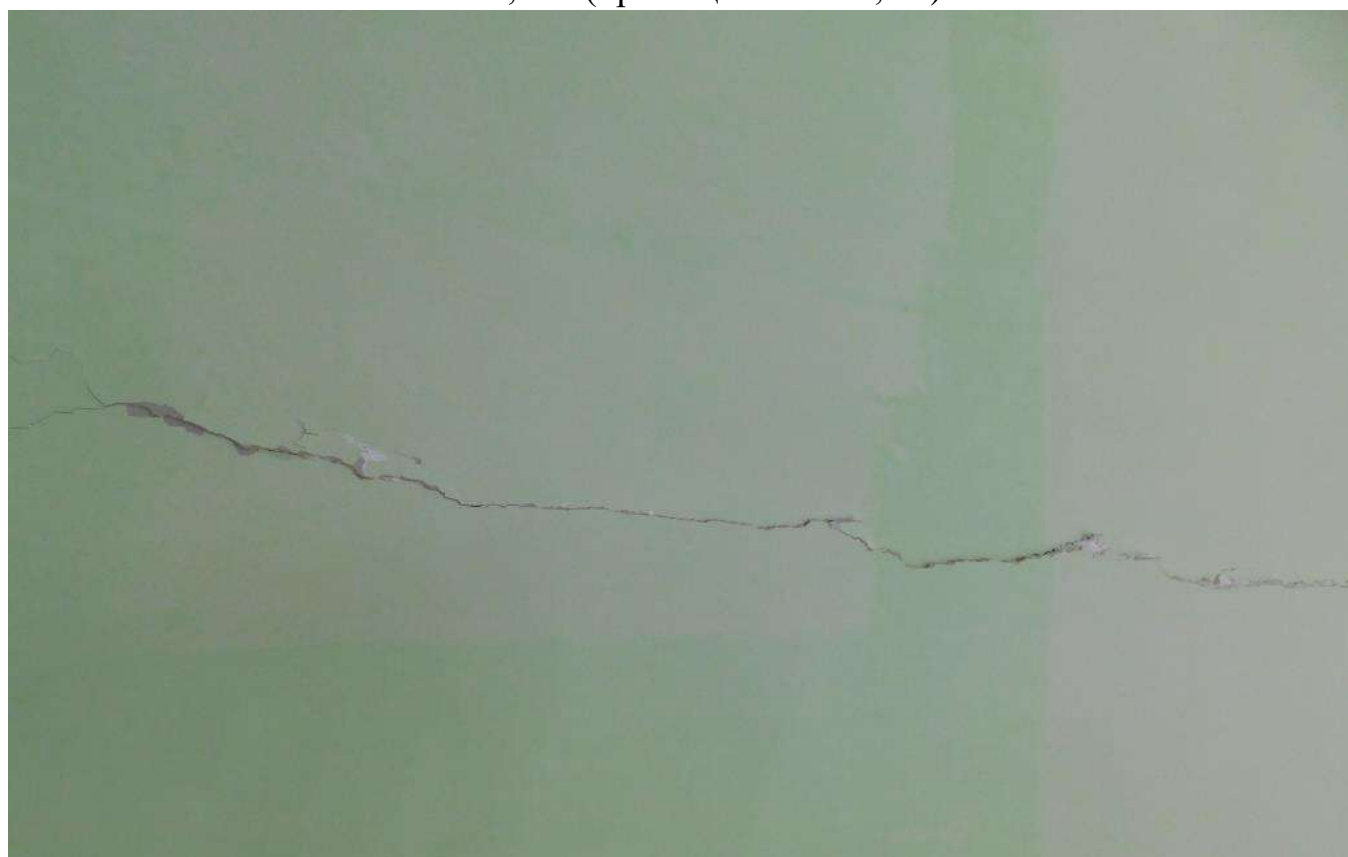
Рисунок 4.11 – Деформація гіпсокартонної перегородки з утворенням тріщин в осях В/Г-Г, 3-4 (приміщення №55, 56)

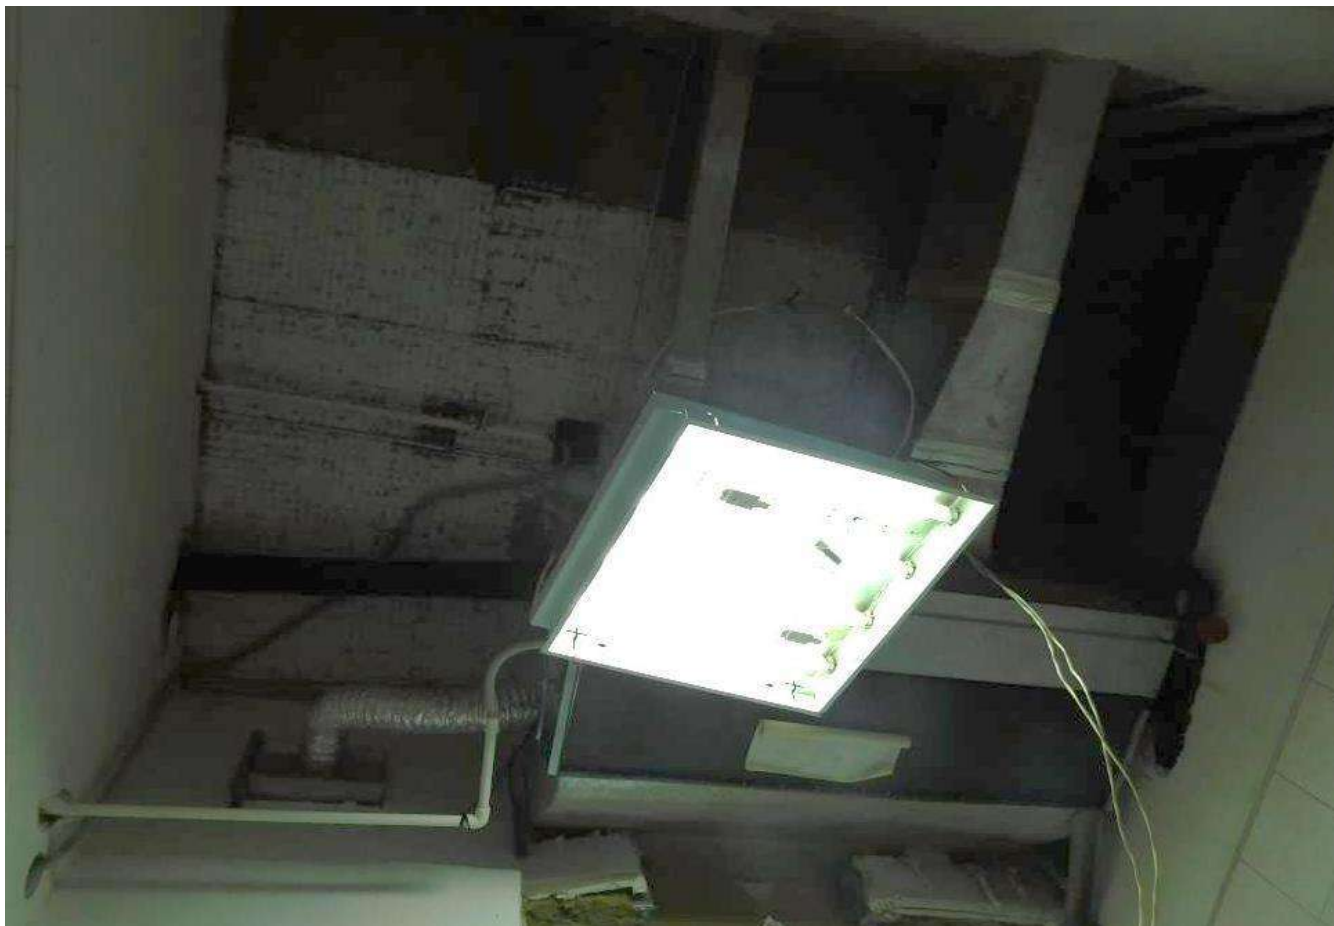
Рисунок 4.12 - Ділянка руйнування системи кріплення підвісної стелі типу армстронг в осях В/Г-Г, 3-4 (приміщення №56)

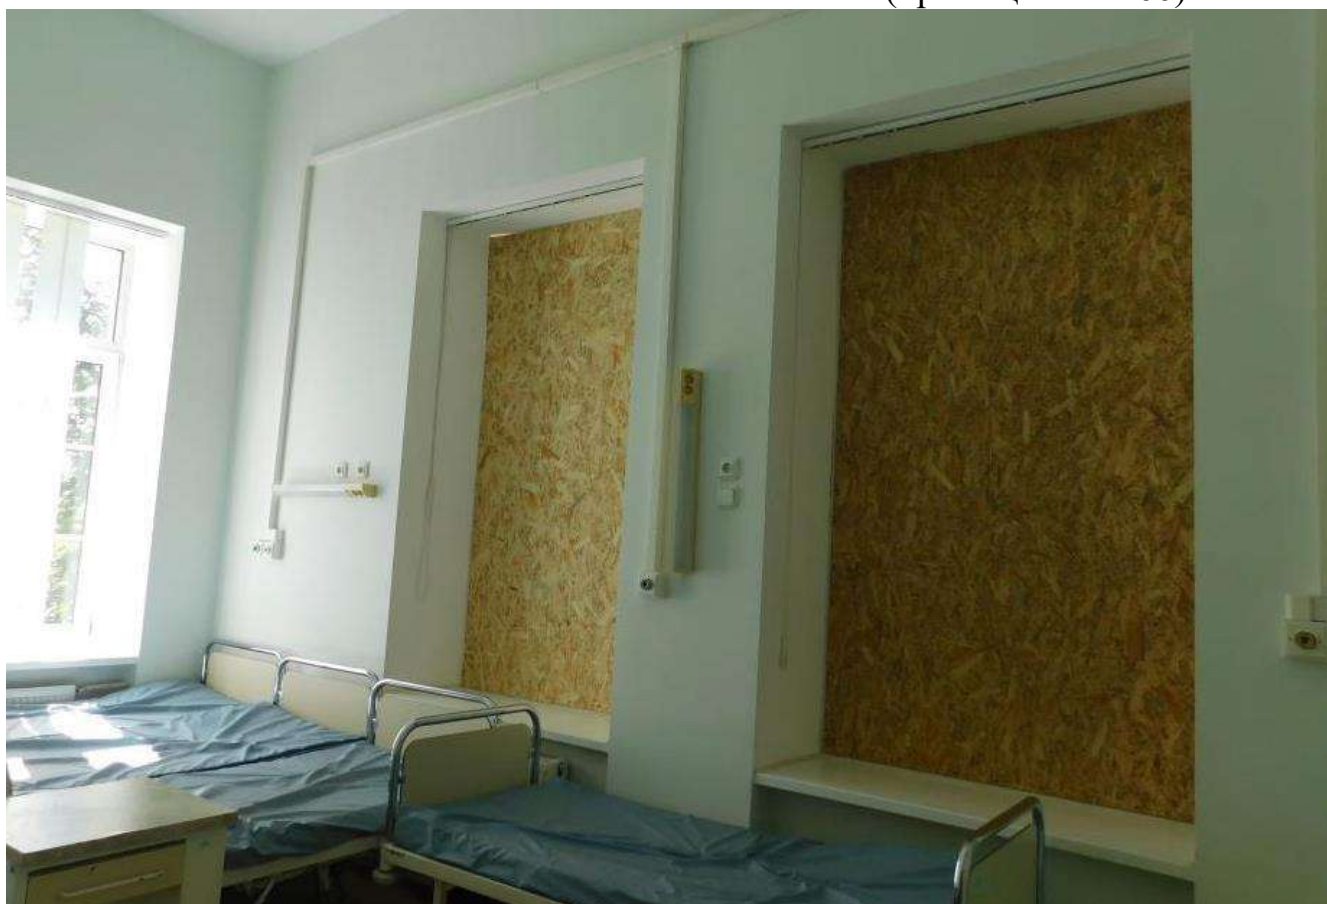
Рисунок 4.16 – Пошкоджені віконні рами та заповнення(скління) в осях 1, А-Б (приміщення №61)

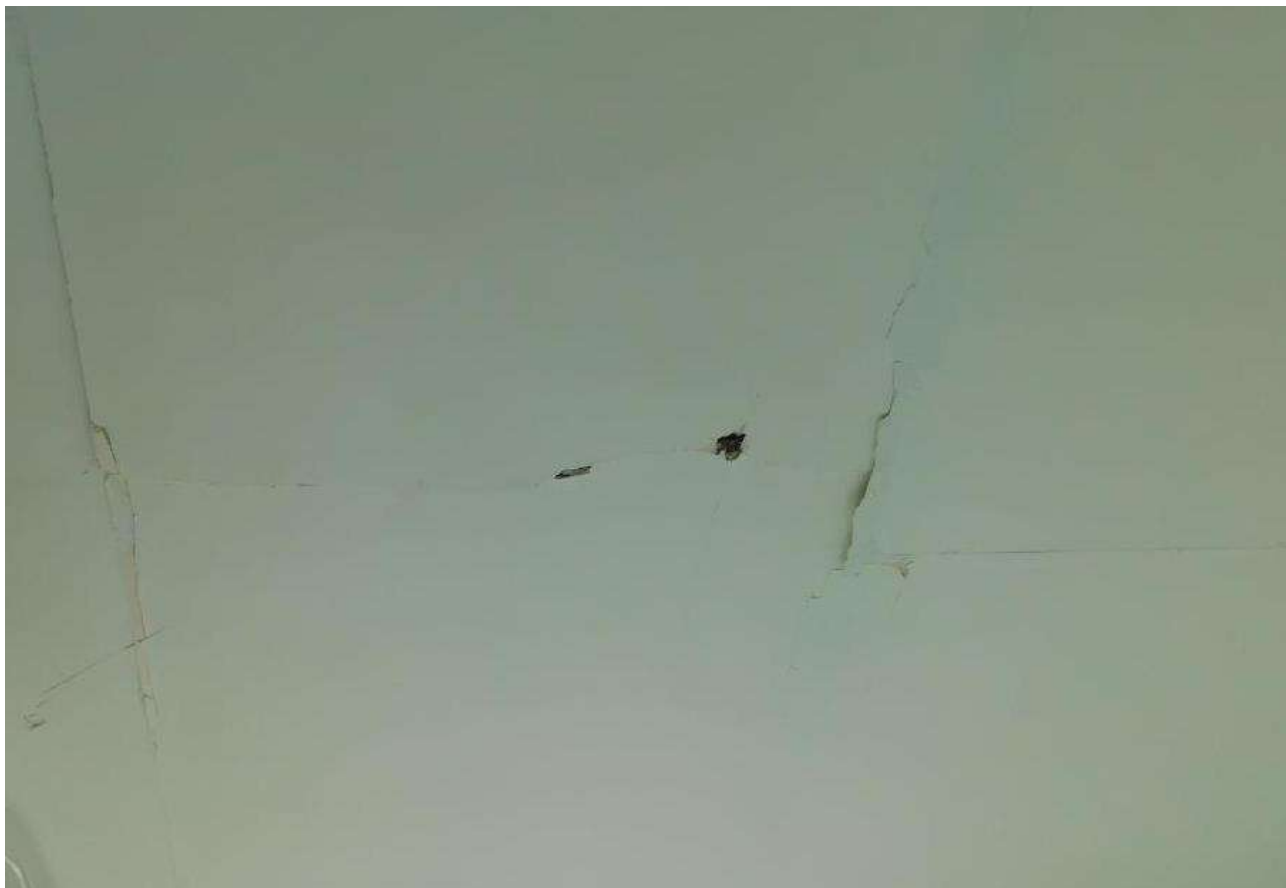
Рисунок 4.17 – Вертикальні та горизонтальні наскрізні тріщини по гіпсокартонній перегородці в осях 2, А-Б (приміщення №60, 61)

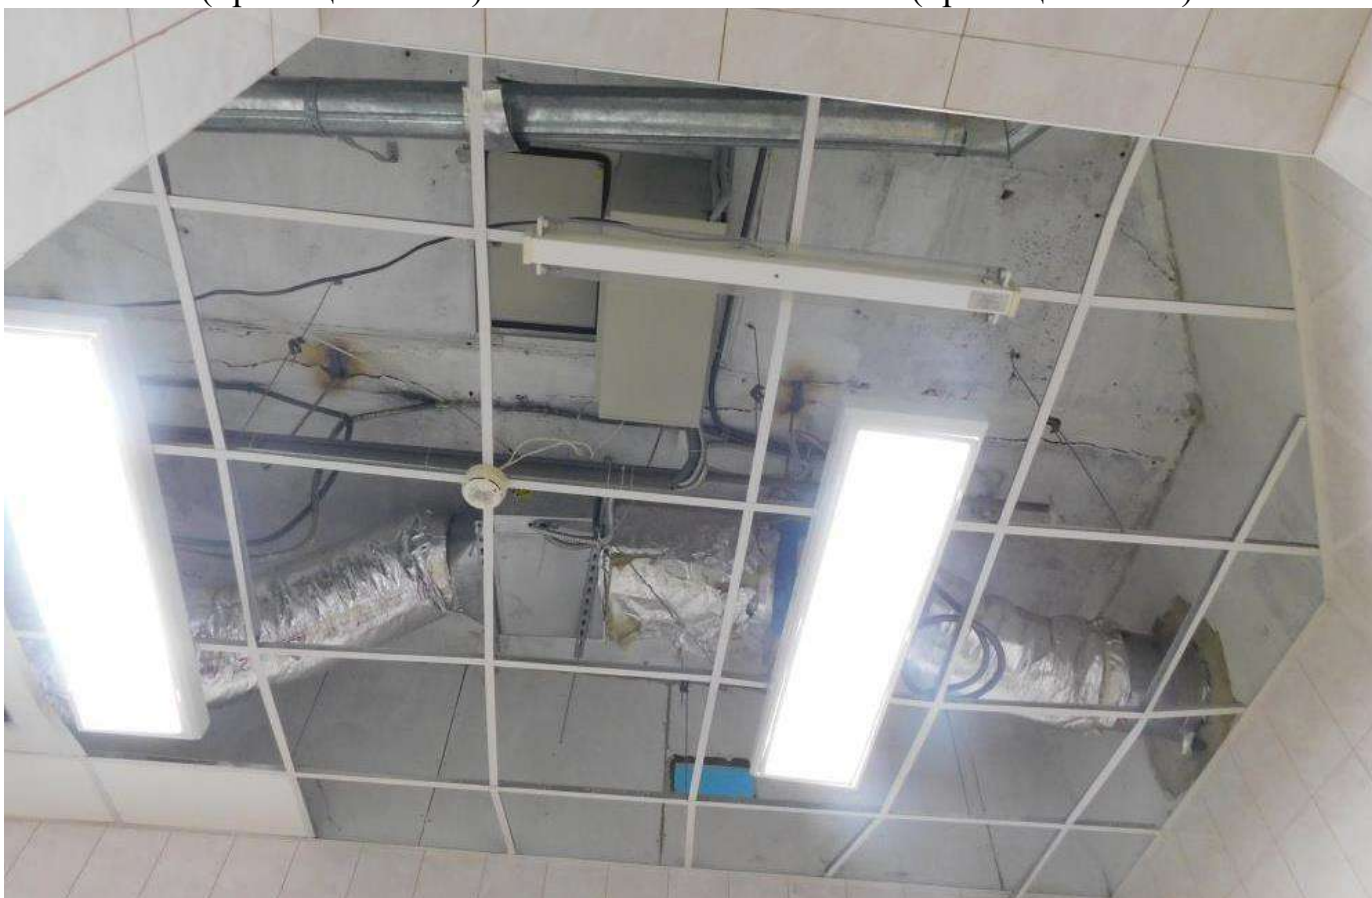
Рисунок 4.21 - Ділянка руйнування системи кріплення підвісної стелі типу армстронг в осях Д-Е, 3-4 (приміщення №7)

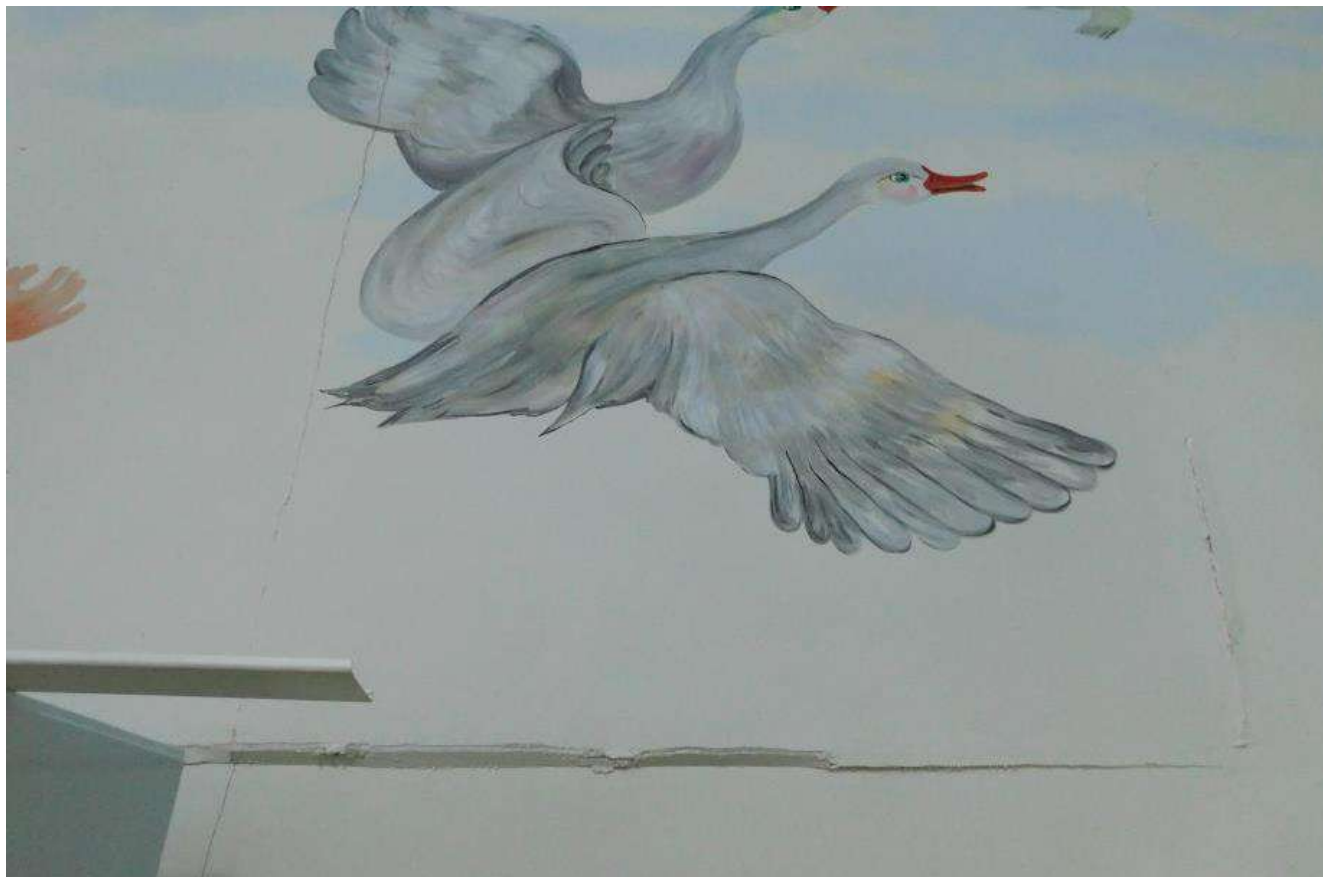
Рисунок 4.22 – Тріщини по гіпсокартонній перегородці в осях Д-Е, 2-3 (приміщення №4)

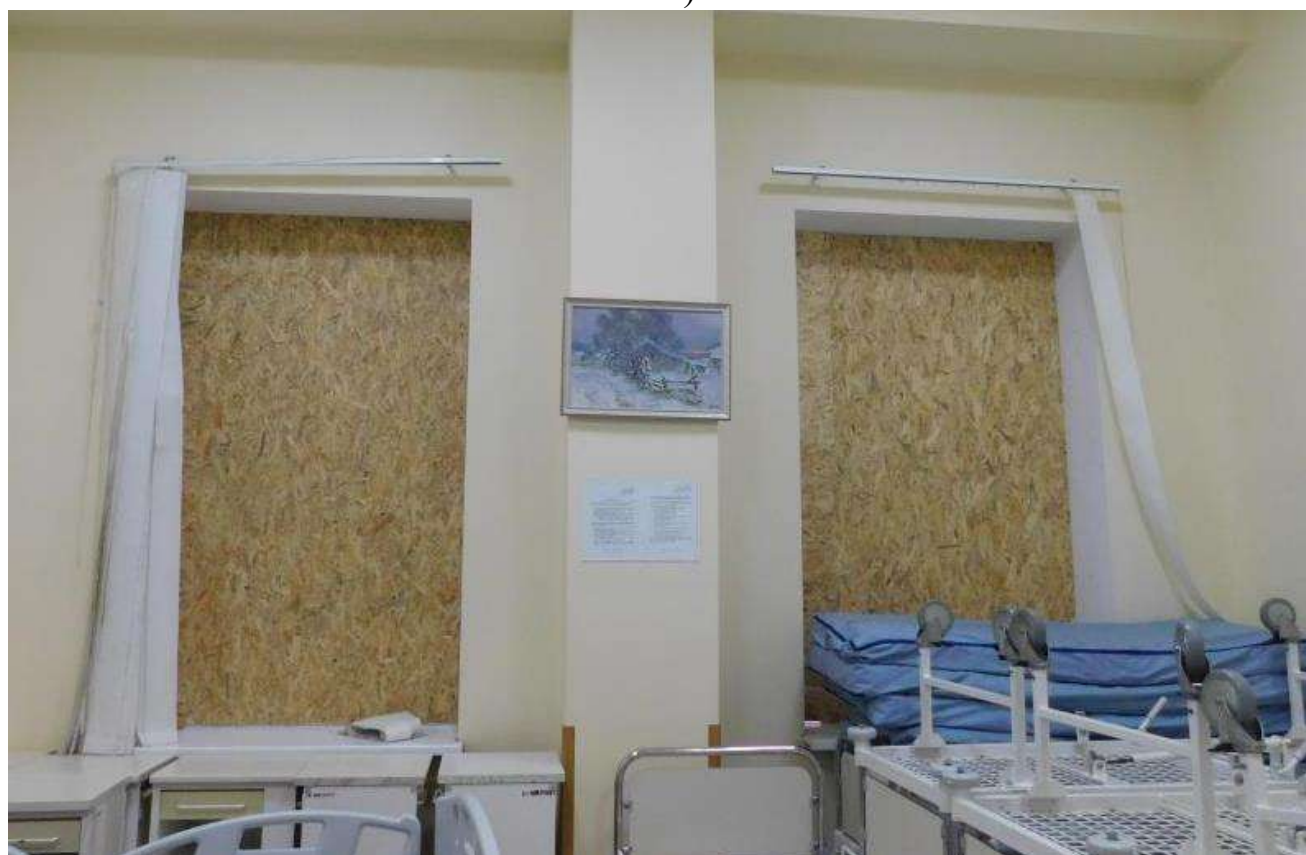
Рисунок 4.23 – Пошкоджені віконні рами та заповнення(скління) в осях Е, 5-7 (приміщення №12)

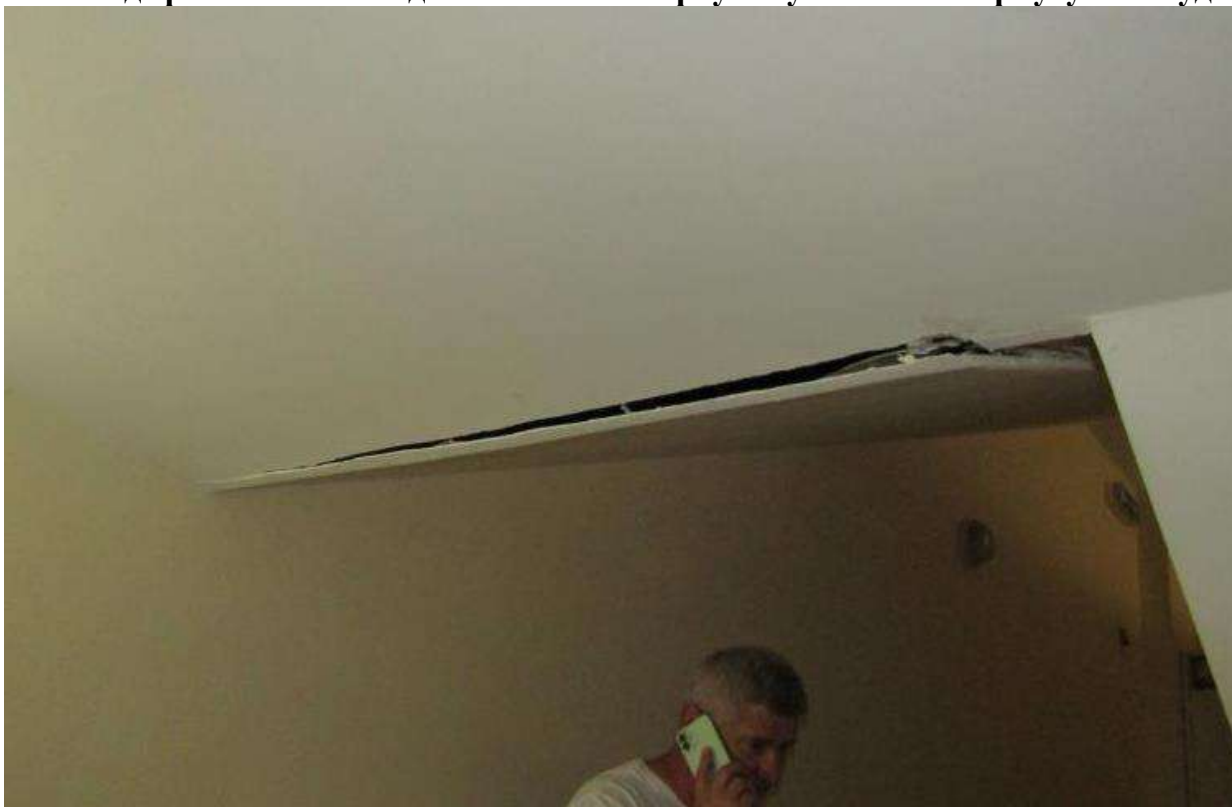
Рисунок 5.1 – Пошкодження гіпсокартонної підшивки стелі сходової клітини в осях Д-Е, 1-2

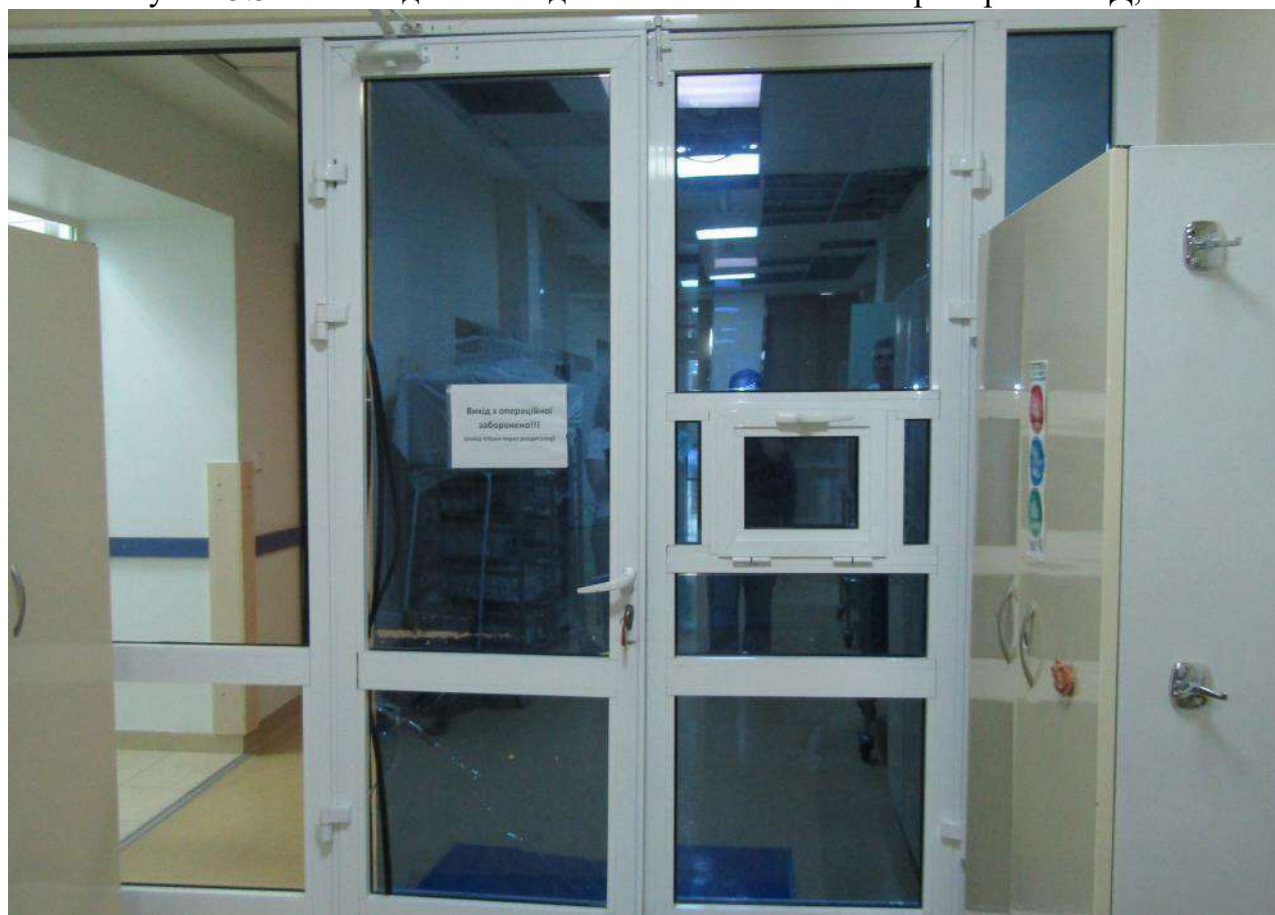
Рисунок 5.6 - Пошкодження склоблоків металопластикової перегородки Г-Д, 4-5
