**Об'єкт обстеження** – Будівля літ. Е лікувального корпусу №1 п'ятиповерхова (чотири надземні поверхи та мансардний поверх), з підвалом та прибудовою за адресою вул. В'ячеслава Чорновола, 28/1 у Шевченківському районі м. Києва

**Мета роботи** – детальне обстеження нежитлової будівлі лікувального корпусу №1 з прибудовою (Літ. Е) за адресою: вул. В'ячеслава Чорновола, 28/1 у Шевченківському районі м. Києва» з метою вжиття заходів з усунення пошкоджень (відновлення).

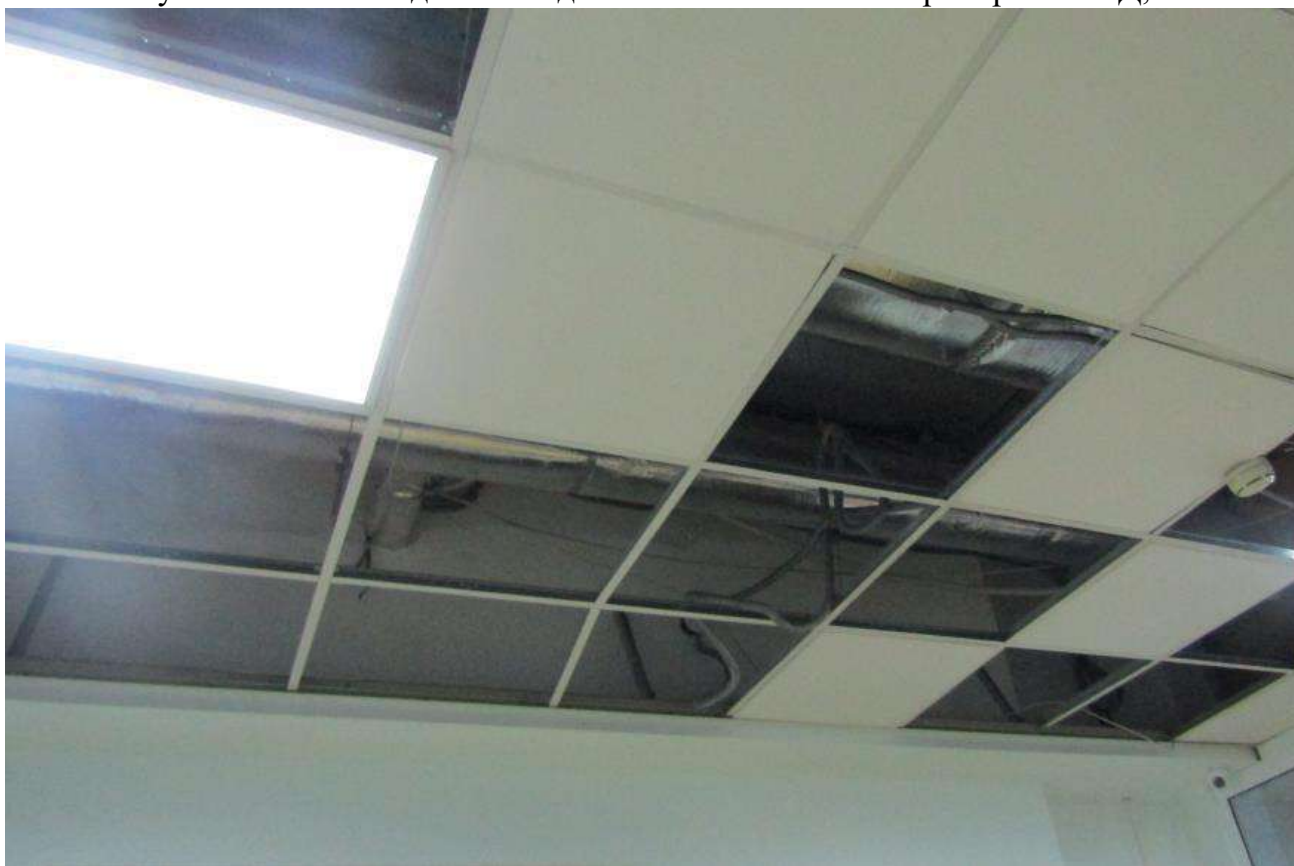
Рисунок 5.8 - Пошкодження підвісної стелі системи «Армстронг» Г-Д, 8-9

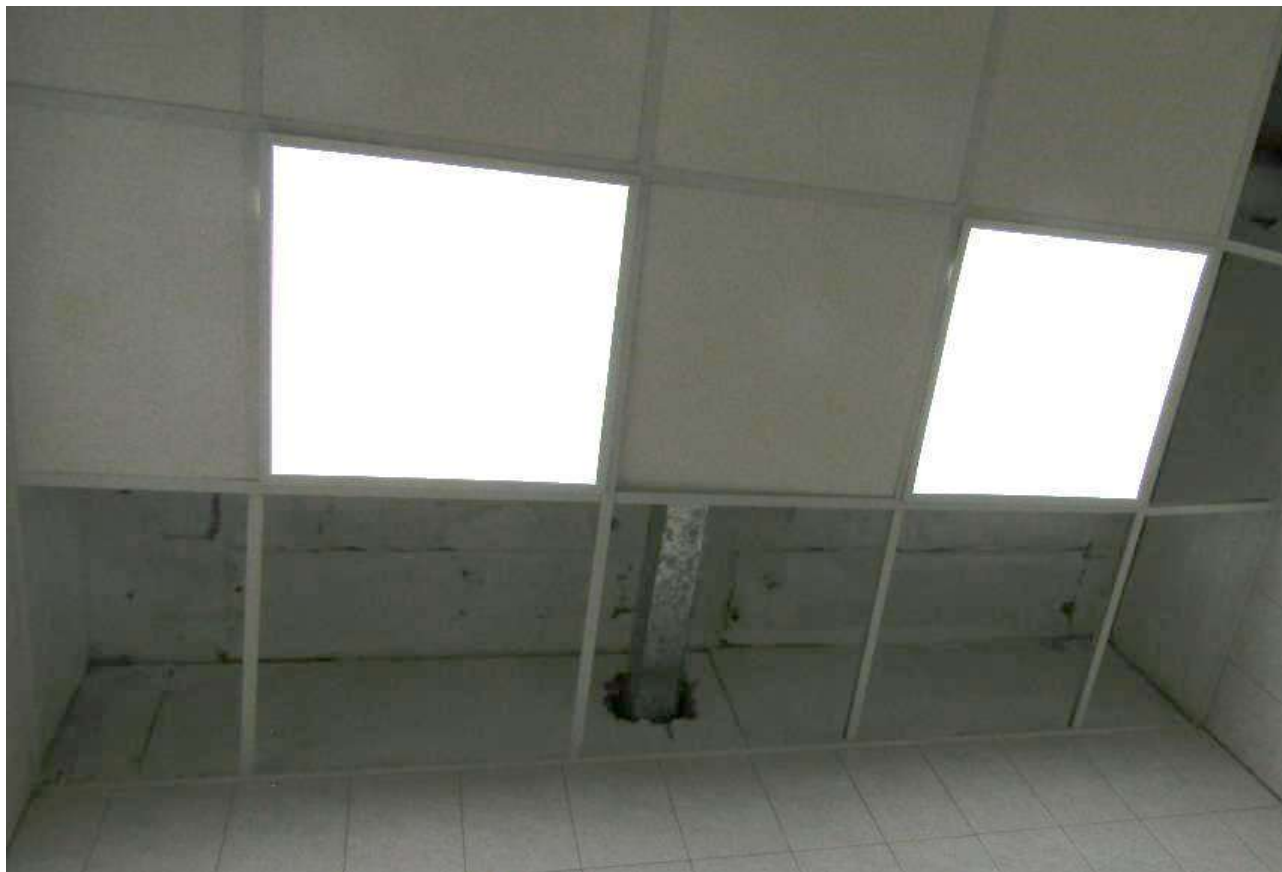
Рисунок 5.11 - Пошкодження підвісної стелі системи «Армстронг» Д-Е, 2-4

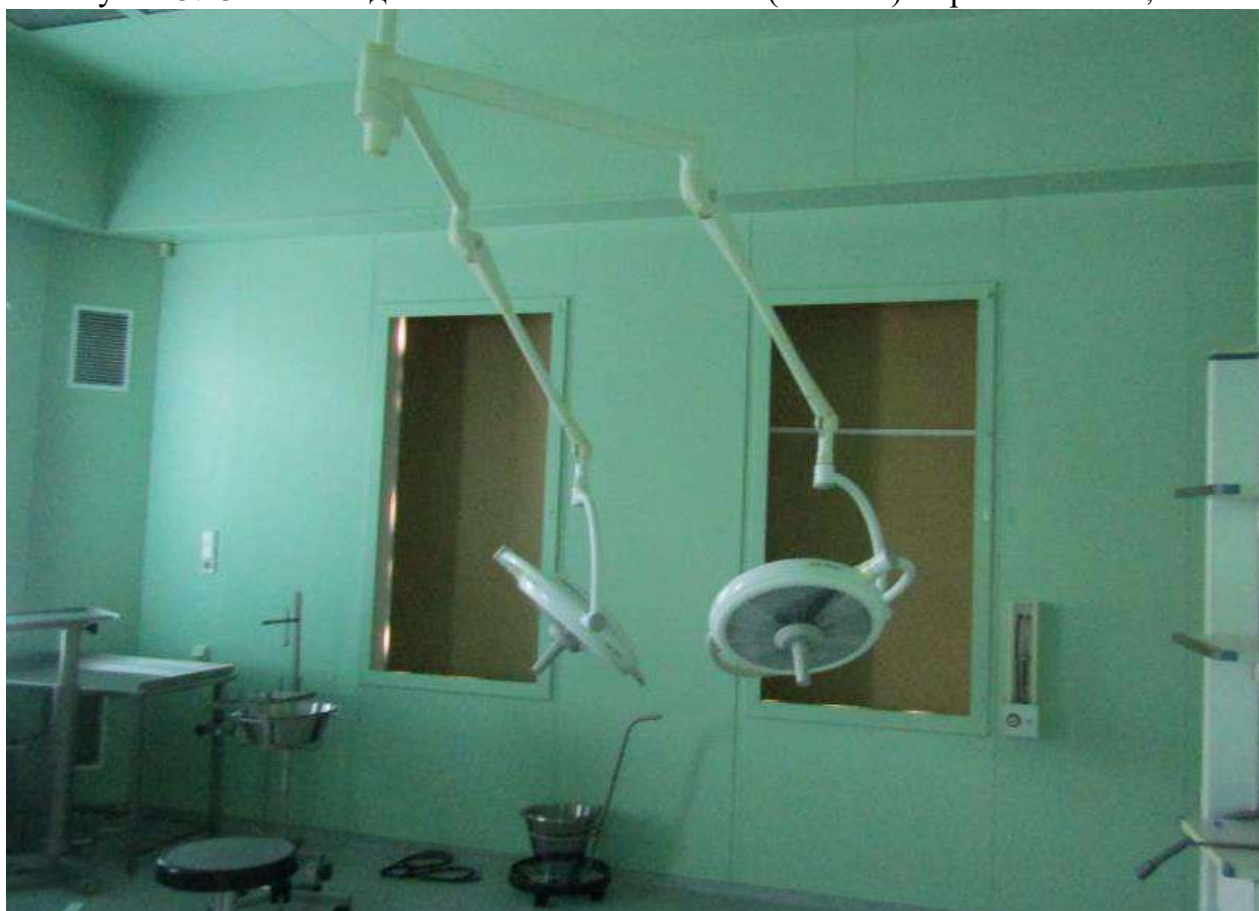
Рисунок 5.14 - Пошкоджене віконне заповнення (скління) та рама в осях 1, А-Б

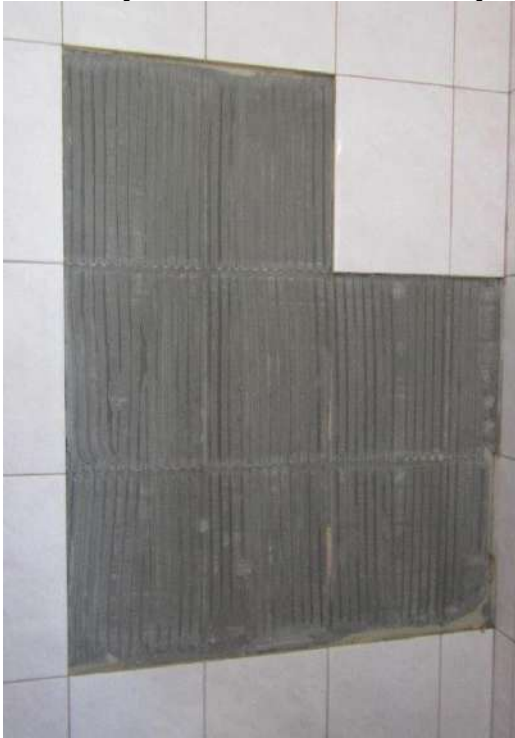
Рисунок 6.1 – Ділянка відпадиння керамічної плитки по перегородці в осях Д-Е, 9-10 (приміщення №26)

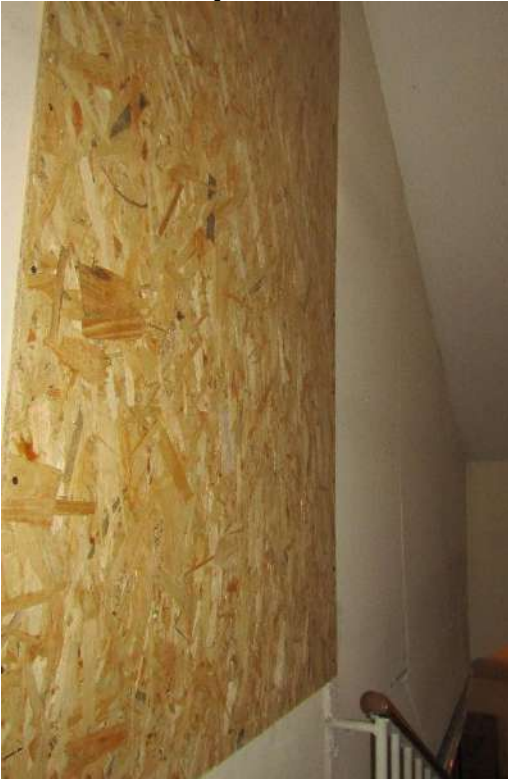
Рисунок 7.1 – Зруйноване/відсутнє віконне заповнення в осях Д-Е, 1-2 (приміщення №1)

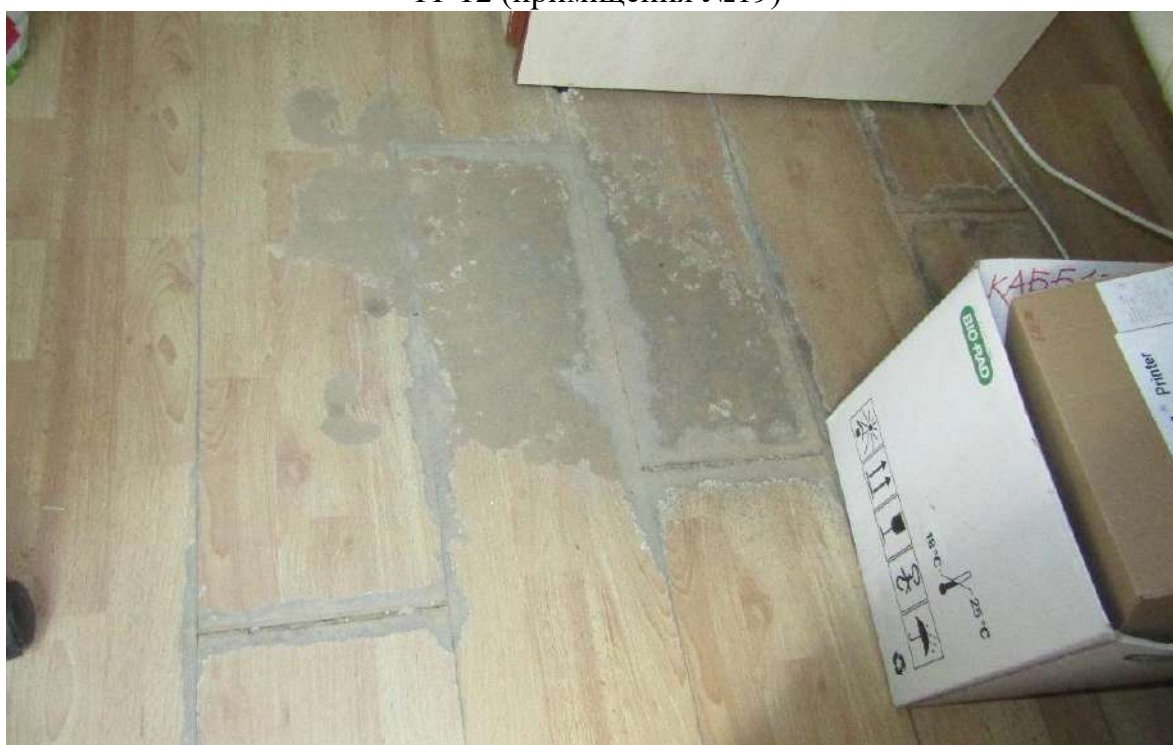
36.	36	Б-Г, 11-12 (приміщення №19)	Утворення тріщини по гіпсокартонному опорядженню стелі	Рисунок 7.18
37.	37	Б-Г, 11-12 (приміщення №19)	Ділянка пошкодження опорядження підлоги - ламінату (застарілий дефект?)	Рисунок 7.19

Рисунок 7.19 Ділянка пошкодження опорядження підлоги - ламінату (застарілий дефект?) в осях Б-Г, 11-12 (приміщення №19)

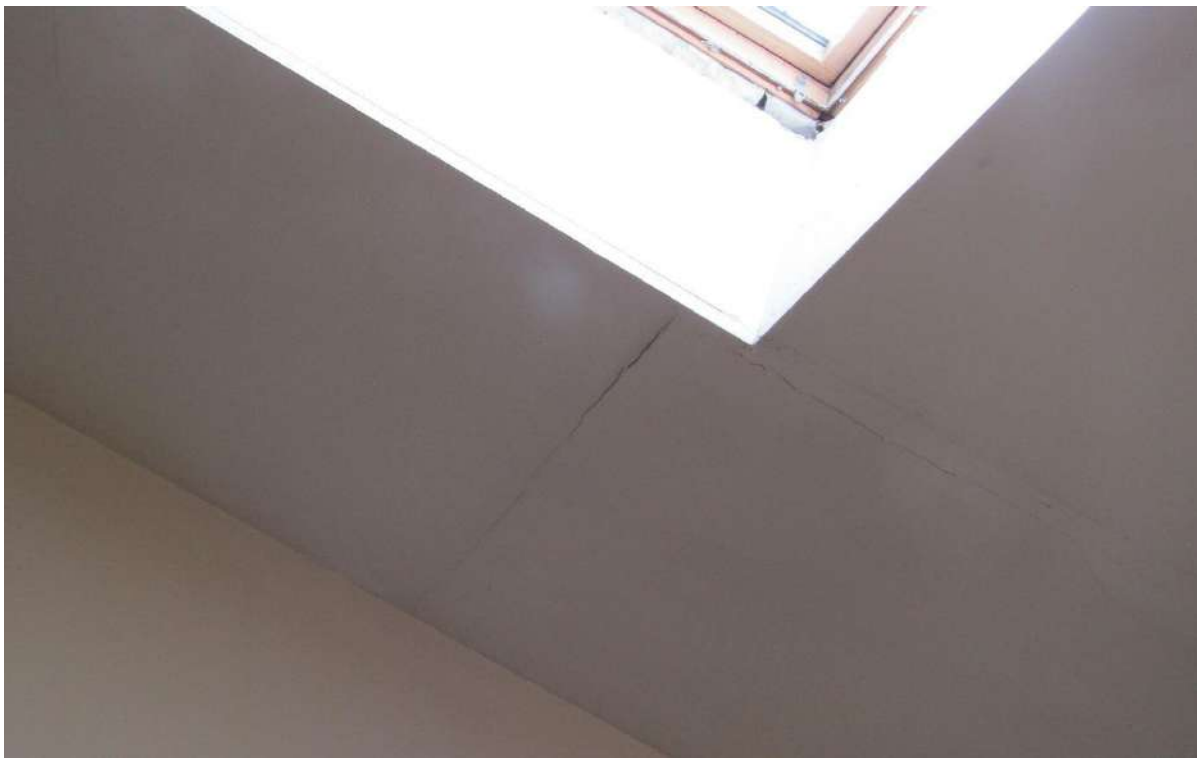
38.	38	Д-Е, 11-12 (приміщення №18)	Пошкодження віконного заповнення – 1 шт.	
39.	39	Д-Е, 11-12 (приміщення №18)	Утворення тріщин по гіпсокартонному опорядження стелі	Рисунок 7.20

Рисунок 7.20 Утворення тріщин по гіпсокартонному опорядженню стелі в осях Д-Е, 11-12 (приміщення №18)

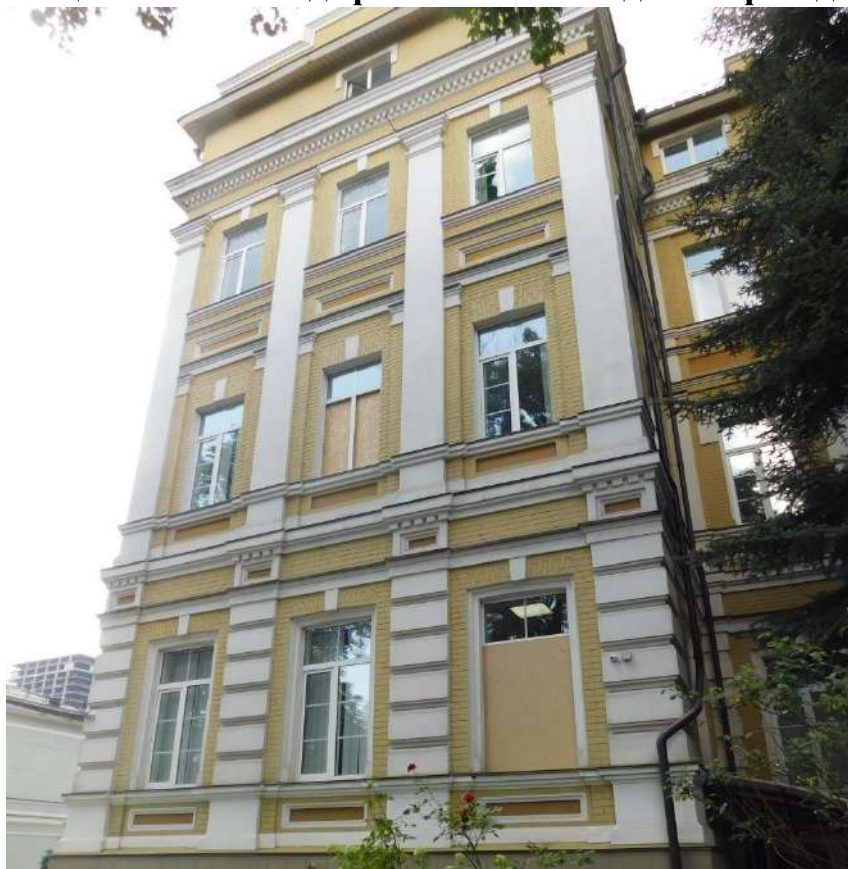
Рисунок 8.3-Загальний вигляд фасаду в осях А,1-3 з пошкодженими віконними заповненнями

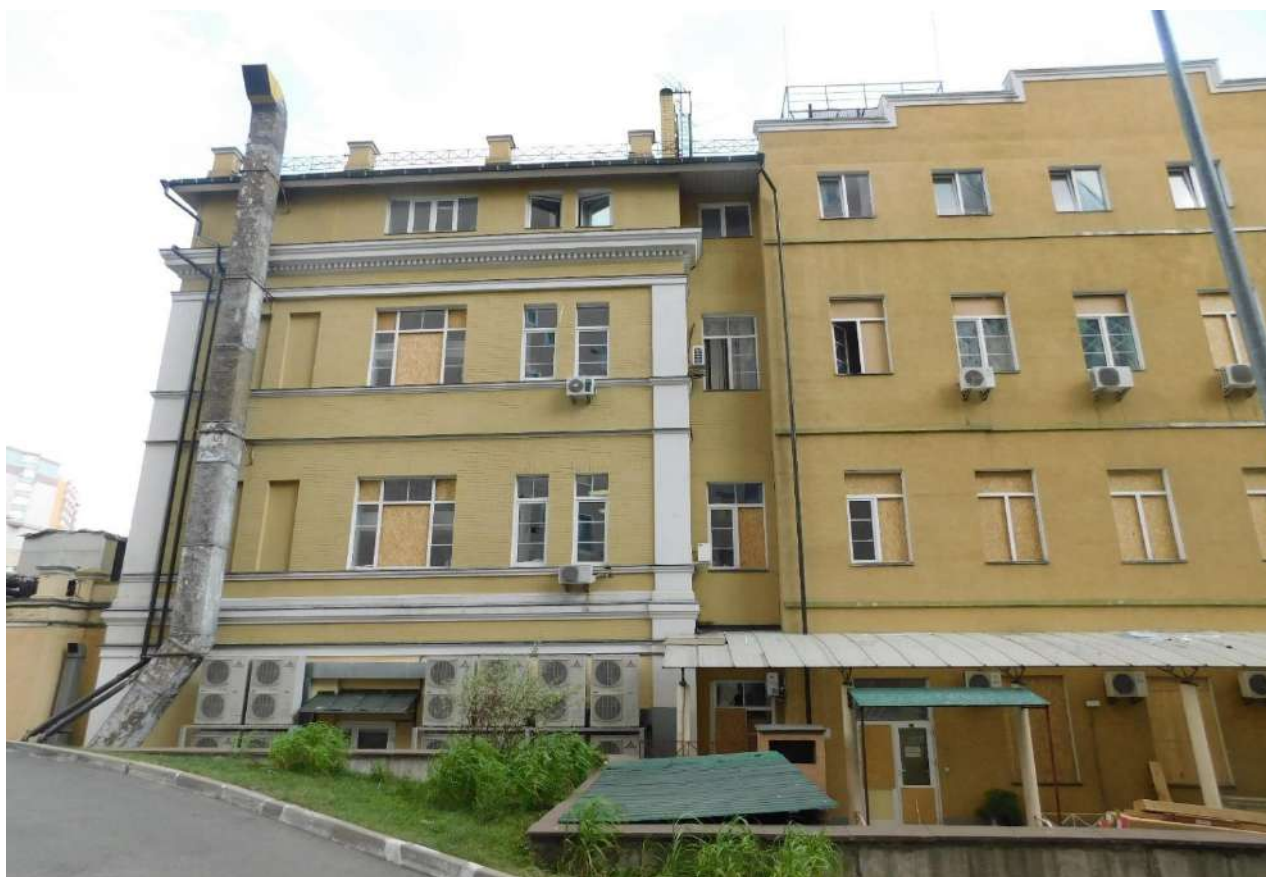
Рисунок 8.6 - Загальний вигляд фасаду в осях Е,13-8 з пошкодженими віконними заповненнями

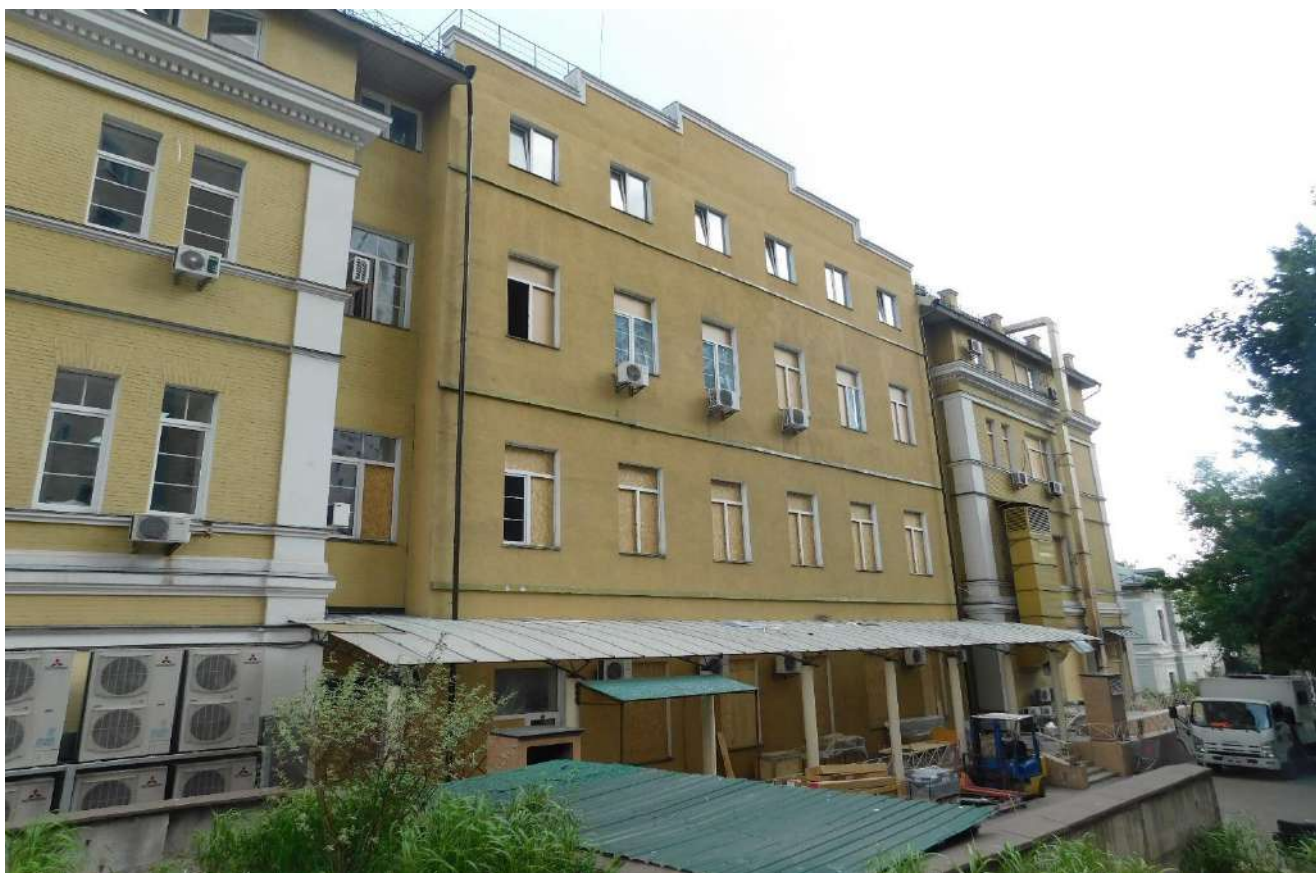
Рисунок 8.7 - Загальний вигляд фасаду в осях Е,11-1 з пошкодженими віконними заповненнями

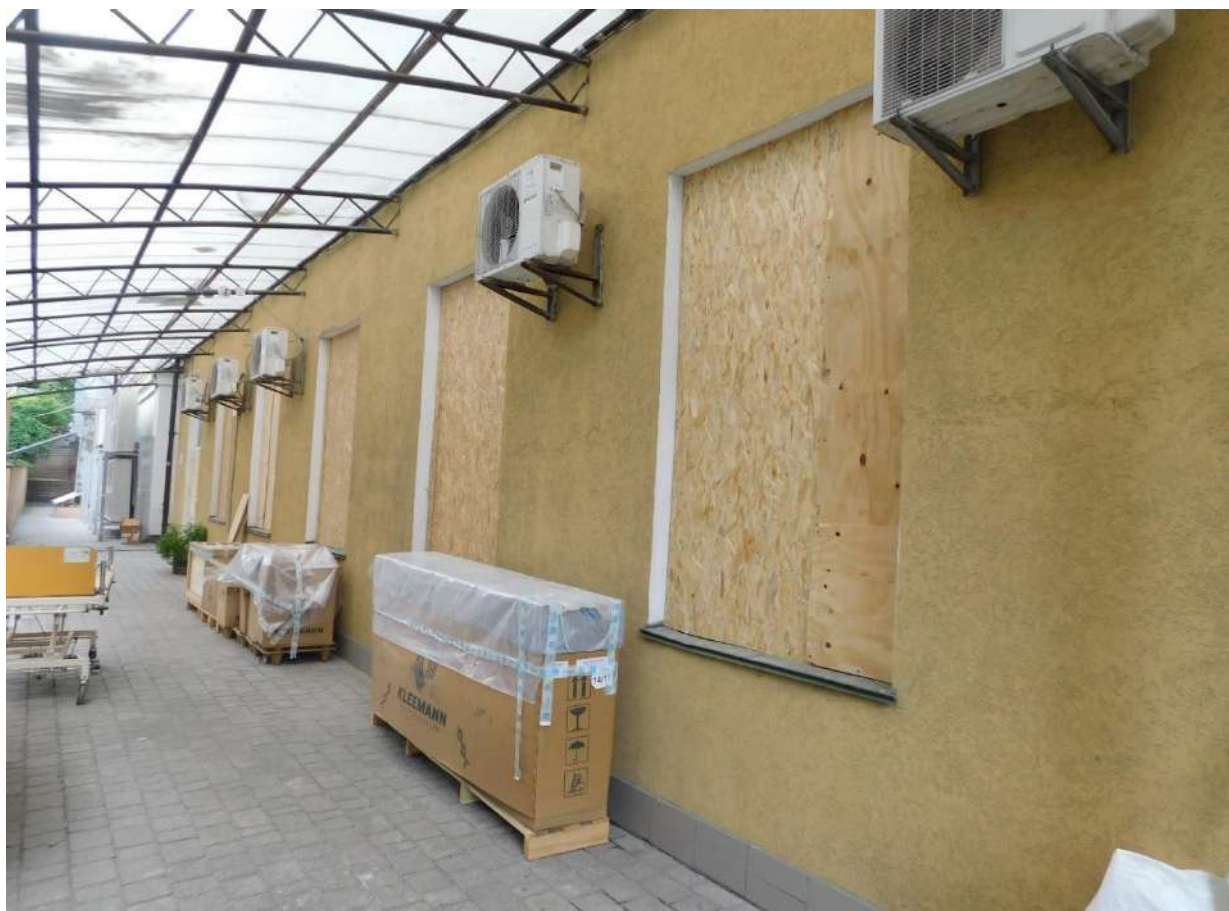
Рисунок 8.11 - Загальний вигляд фасаду в осях Е,3-13 з пошкодженими віконними заповненнями

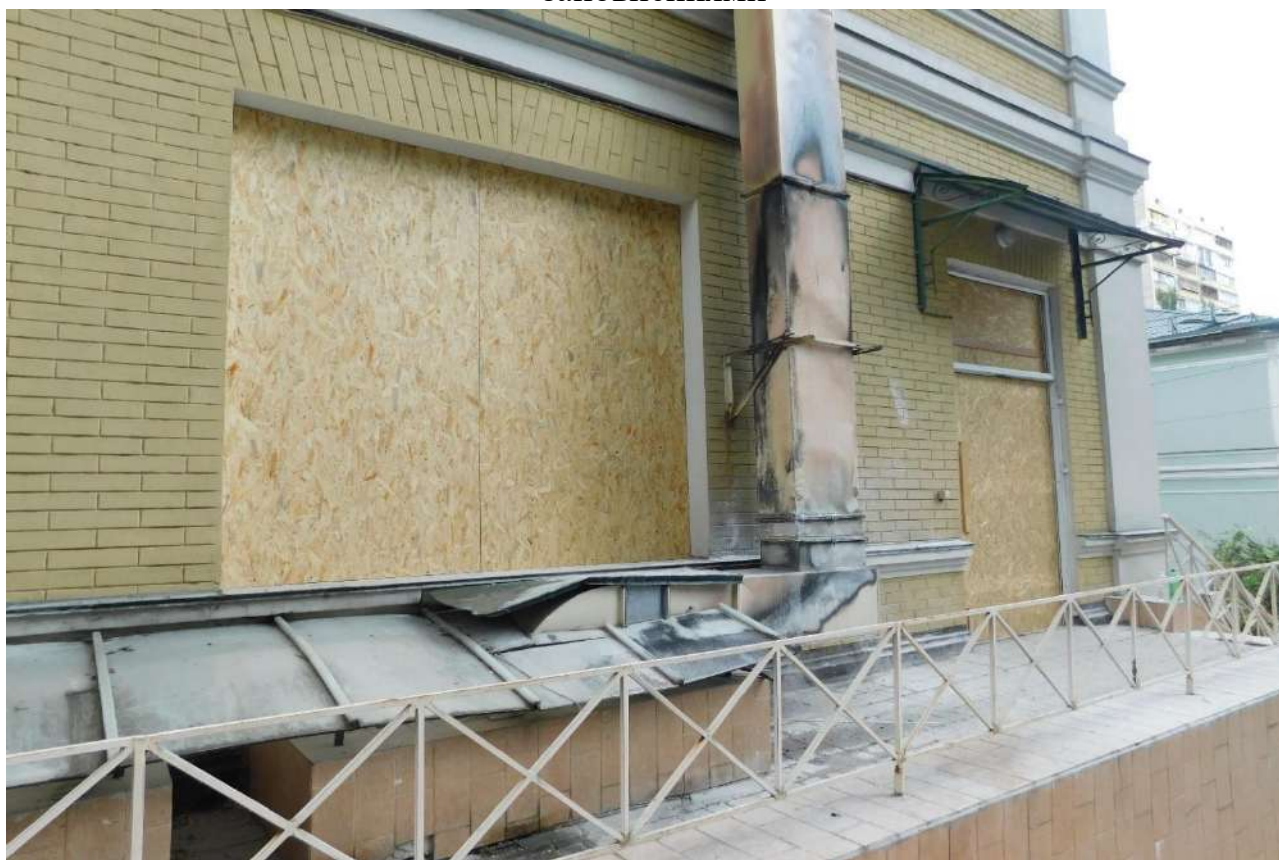
Рисунок 8.12 - Загальний вигляд фасаду в осях Е,1-3 з пошкодженими віконними заповненнями

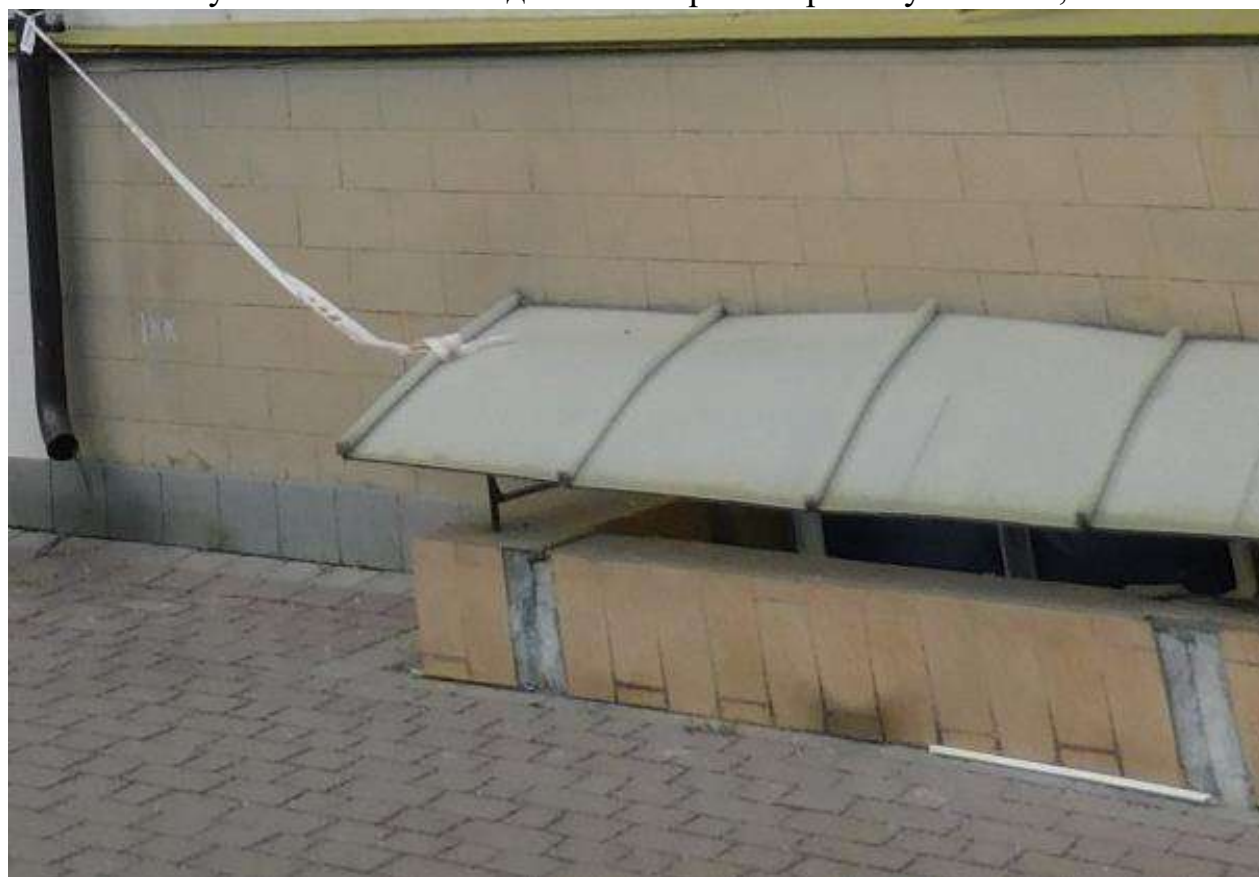
Рисунок 8.14 – Деформоване накриття прямку в осях 1,Б/1-А

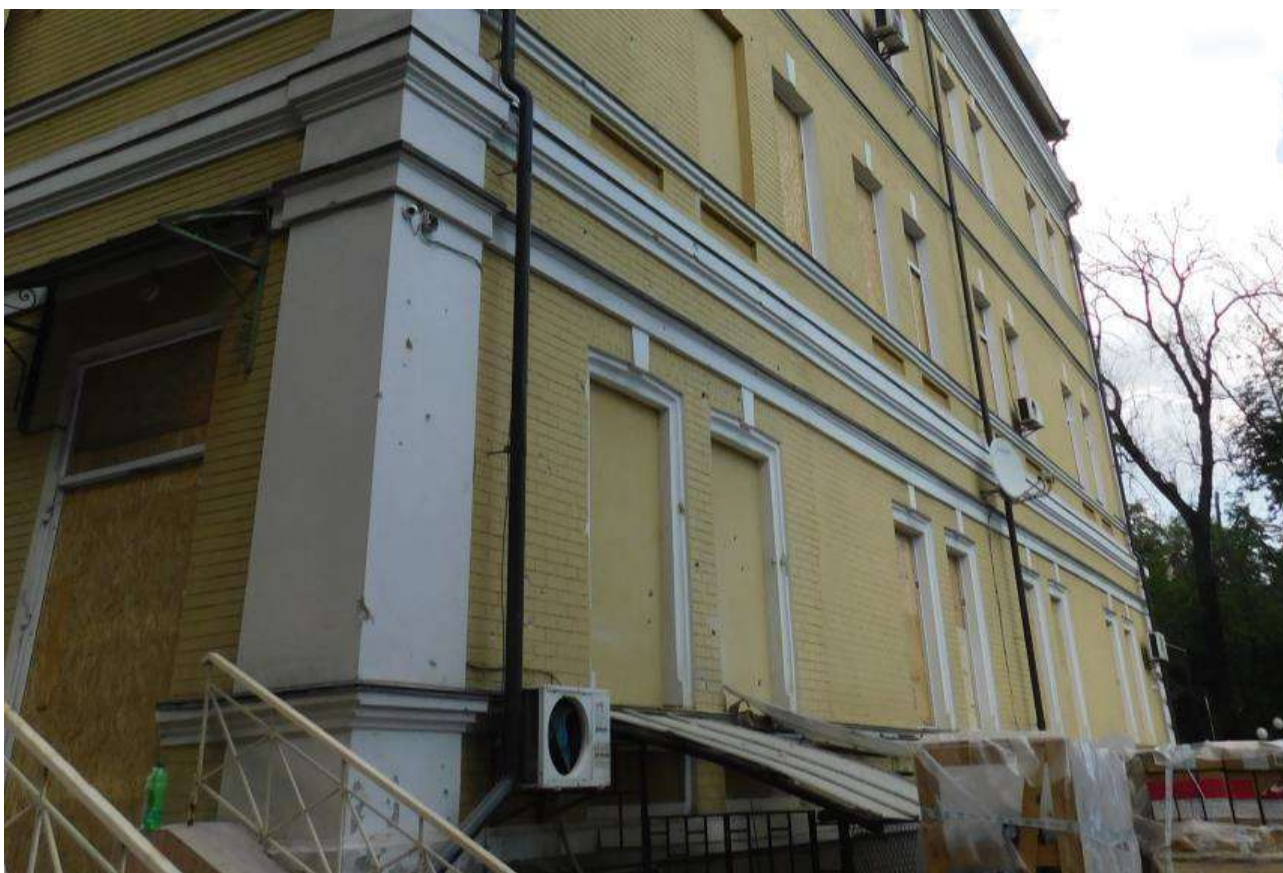
Номер п/п	Номер пошкодження на схемі	Місце розташування пошкодження за поверхами, в осях	Зафіксовані пошкодження	№ фото
<b><i>Фасад в осях 1, Е-Д</i></b>				
1.	1	1, Е-Д (1-2 поверхи)	Ділянки пошкодження опорядження фасаду	Рисунок 8.15
2.	2	1, Е-Д (1-2 поверхи)	Ділянки пошкодження опорядження фасаду	Рисунок 8.15

Рисунок 8.15 – Ділянки пошкодження опорядження фасаду в осях 1, Е-Д

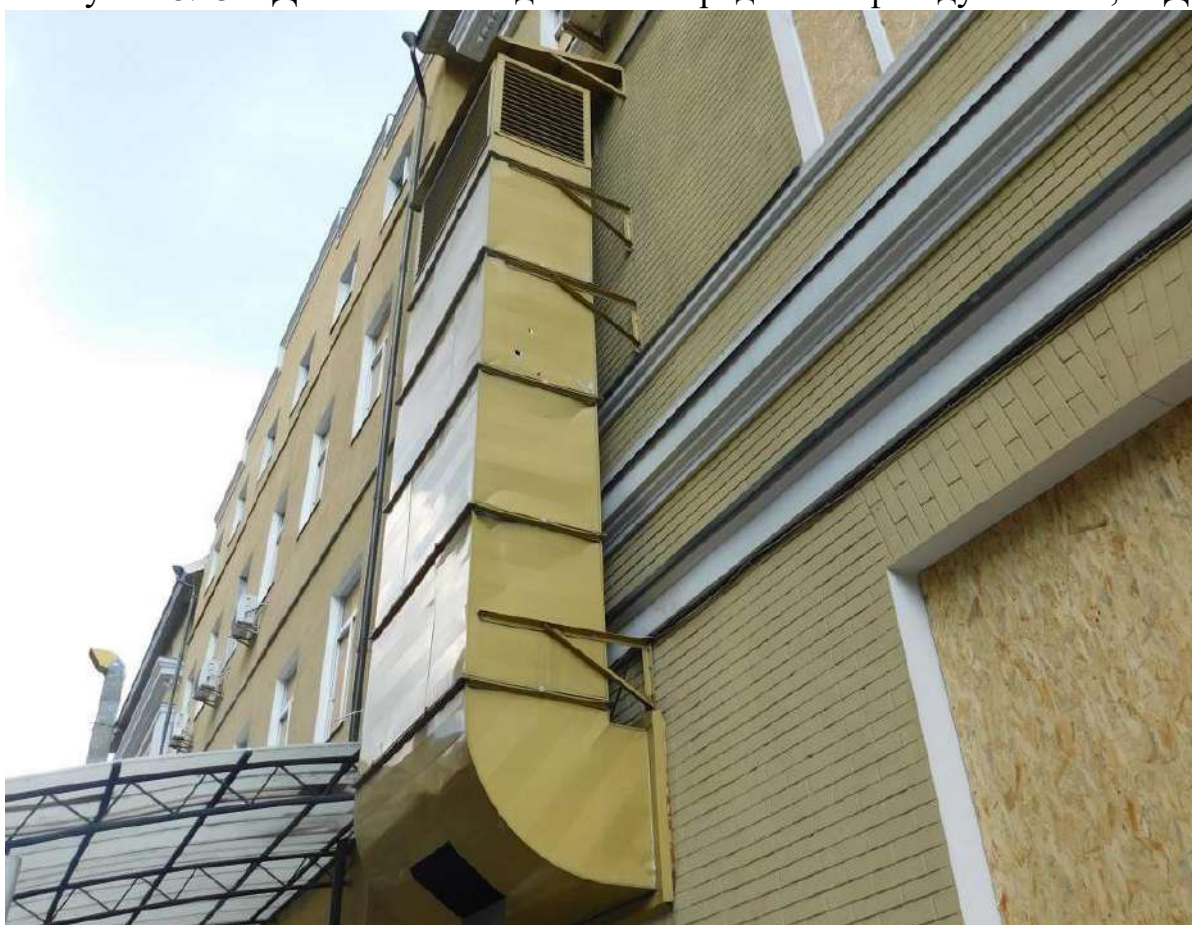
Рисунок 8.16 – Пошкодження вентиляції уламками в осях Е, 4-3

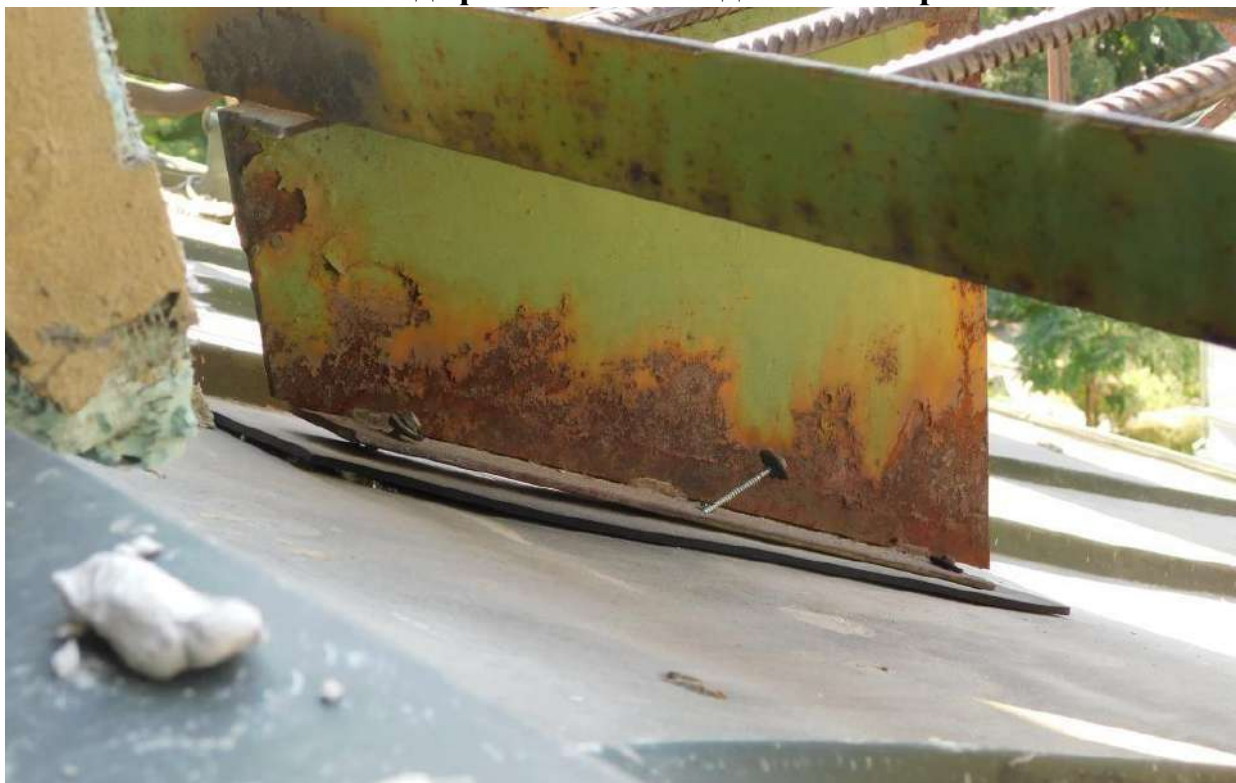
Рисунок 8.17 – Деформація кріплень металевих пішохідних доріжок, утворення корозії та пошкодження захисного шару металу зі сторони бокового фасаду в осях 1, Е-А

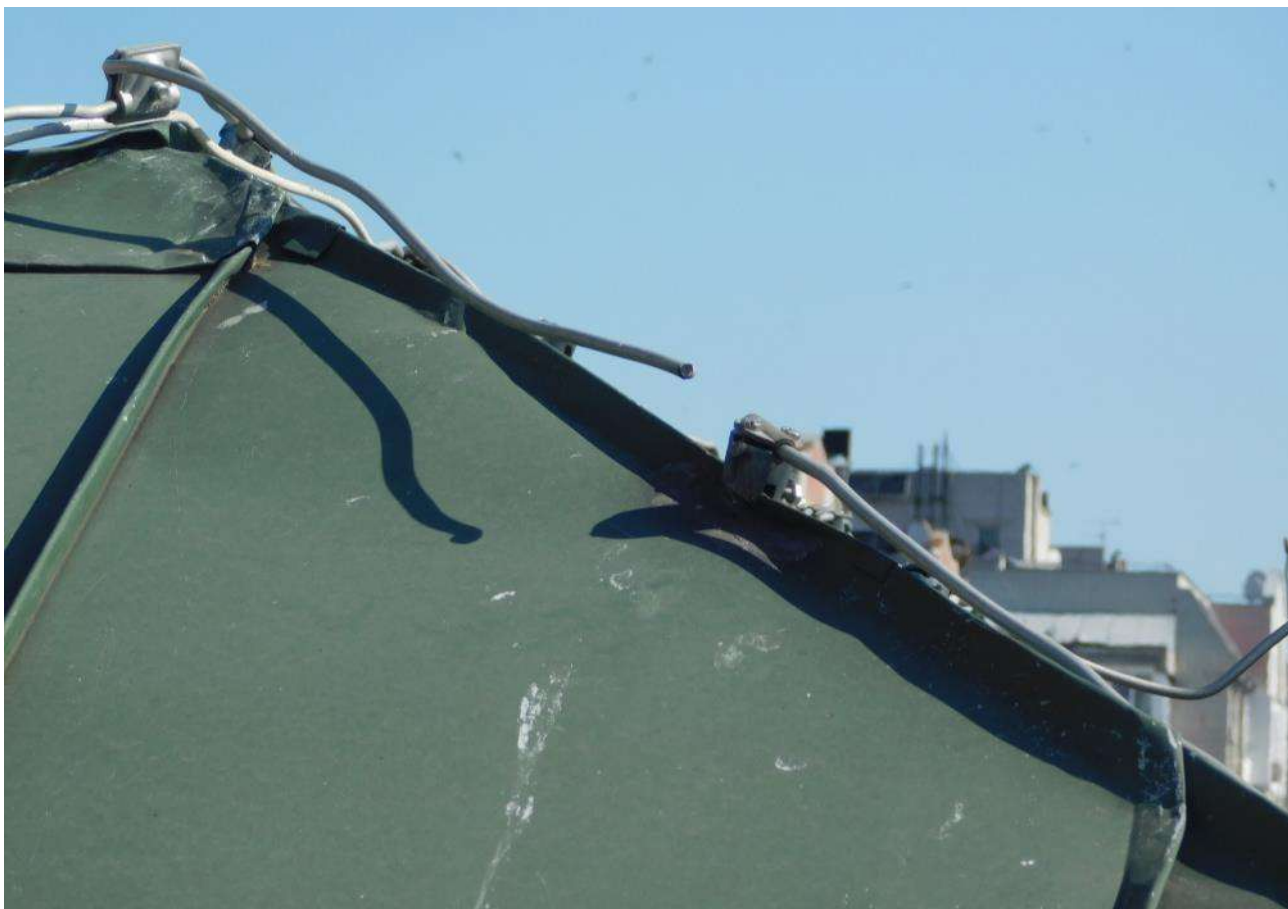
Рисунок 8.19 – Ділянка пошкодження громовідводу

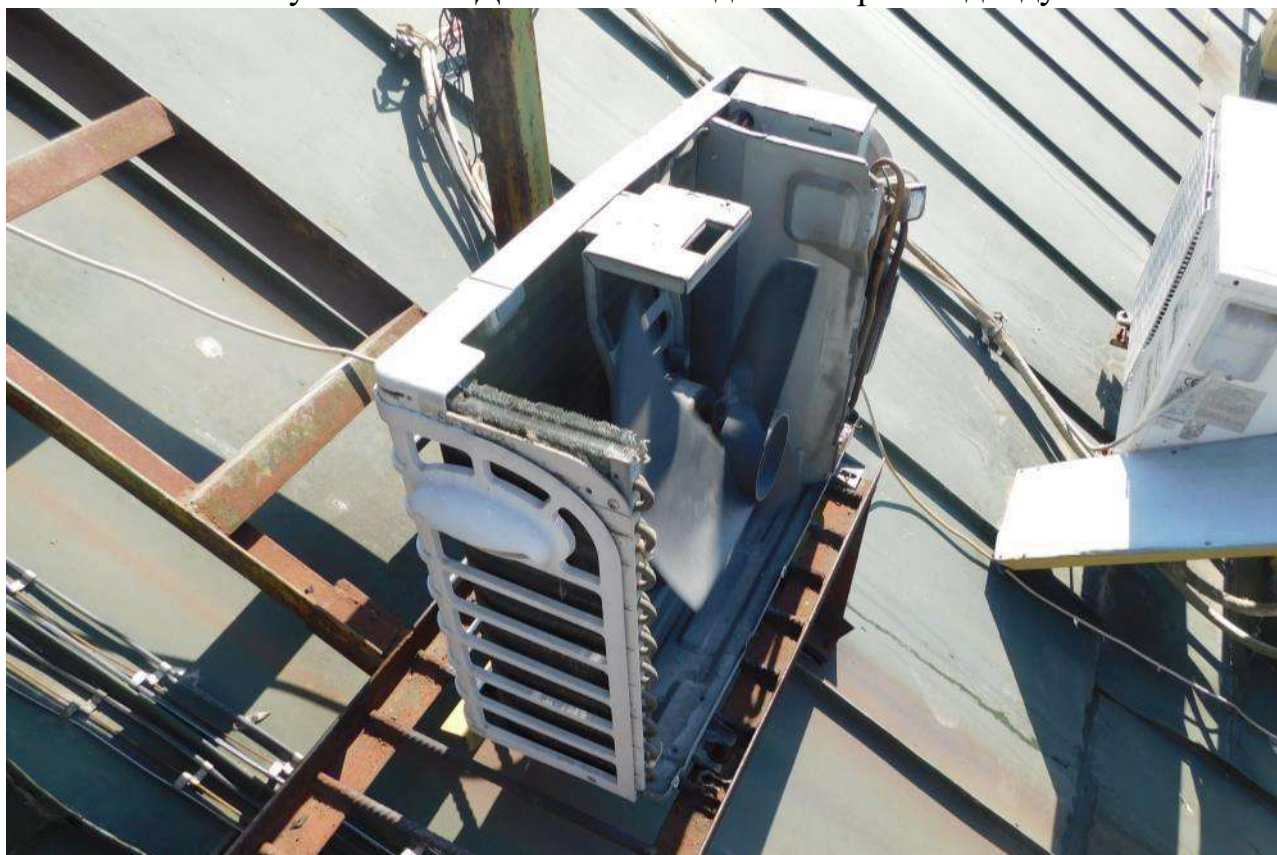
Рисунок 8.20 – Пошкодження короба кондиціонера зі сторони бокового фасаду в осях 1, Е-А

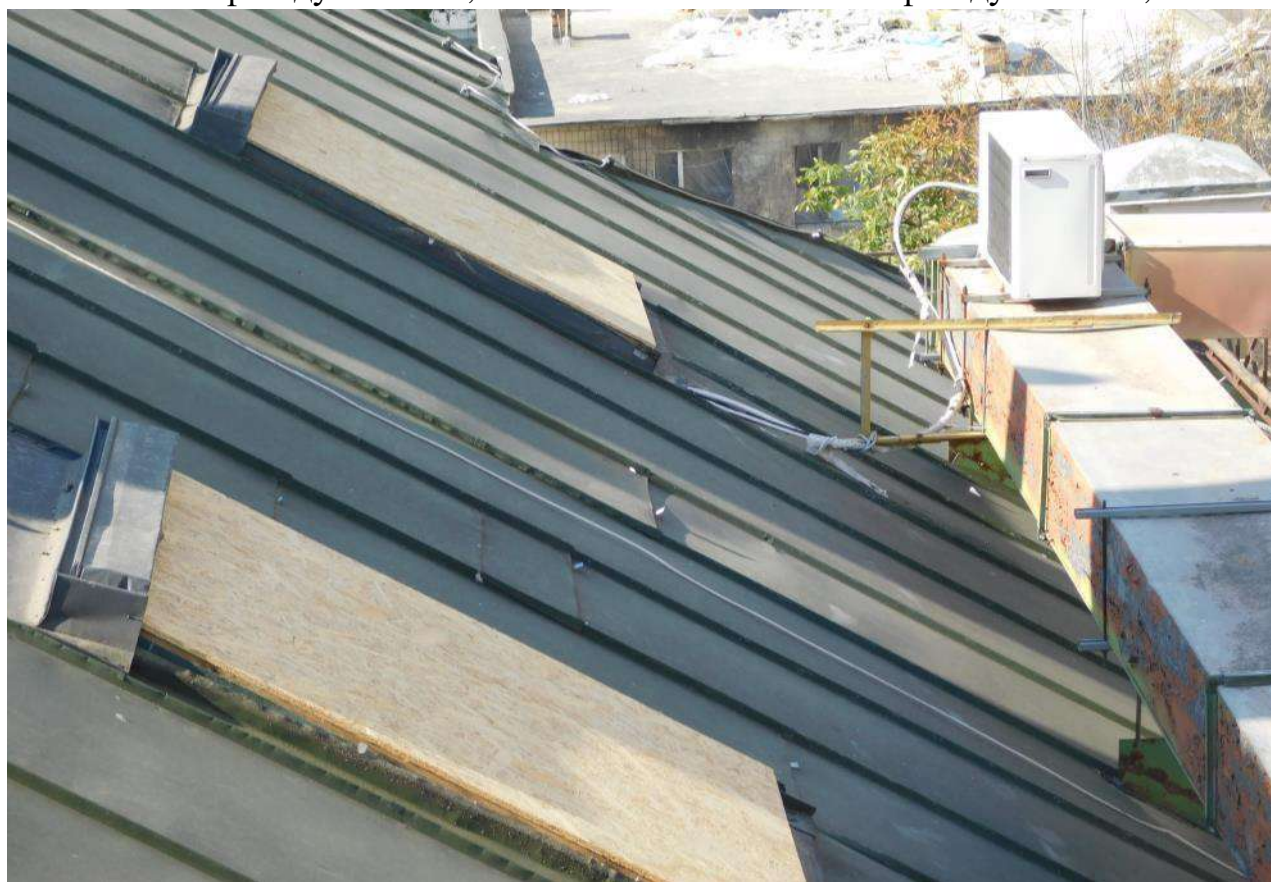
Рисунок 8.25 – Пошкоджені віконні заповнення та рами мансардних вікон

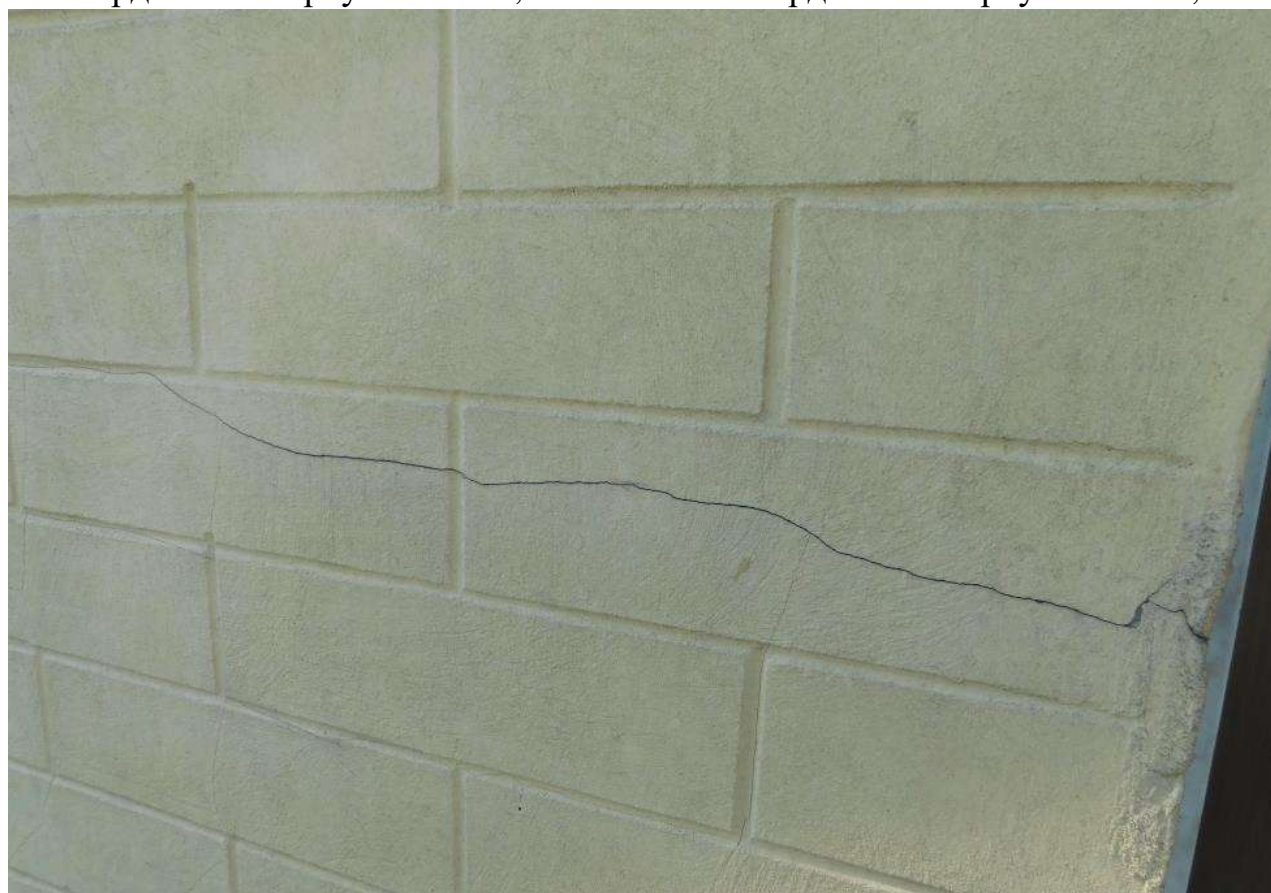
Рисунок 8.28 – Утворення тріщин по опорядженню бокового фасаду на рівні мансардного поверху в осях 13, А-Е
