«АРІС-ІНВЕСТ»

## ТЕХНІЧНИЙ ЗВІТ

за результатами виконання робіт з обстеження та з оцінкою технічного стану приміщення для «Реконструкції рентгенологічного кабінету Київського обласного фтизіопульмонологічний центру за адресою: Київська обл., м. Боярка, вул. Марка Шляхового, буд 23»

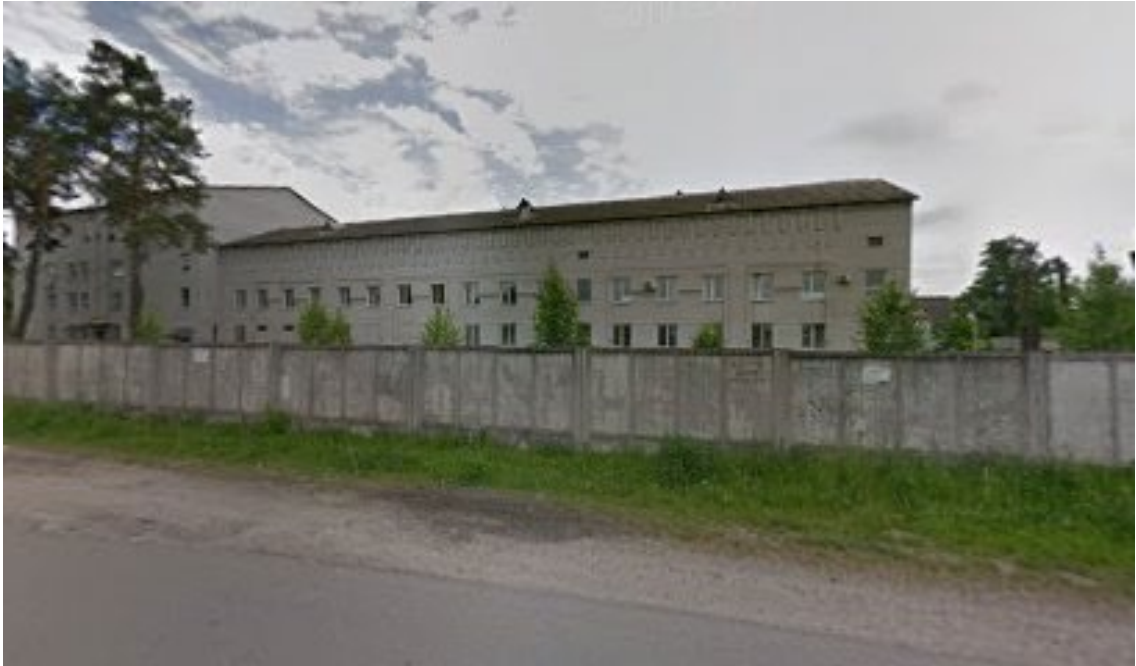
Рис. 4.1. Фото будівлі з проїзної частини вул. Марка Шляхового

Будівля поліклініки збудована в 1991 році, прямокутної конфігурації в плані. Будівля не має підвальних приміщення, матеріал стін – повнотіла силікатна цегла.

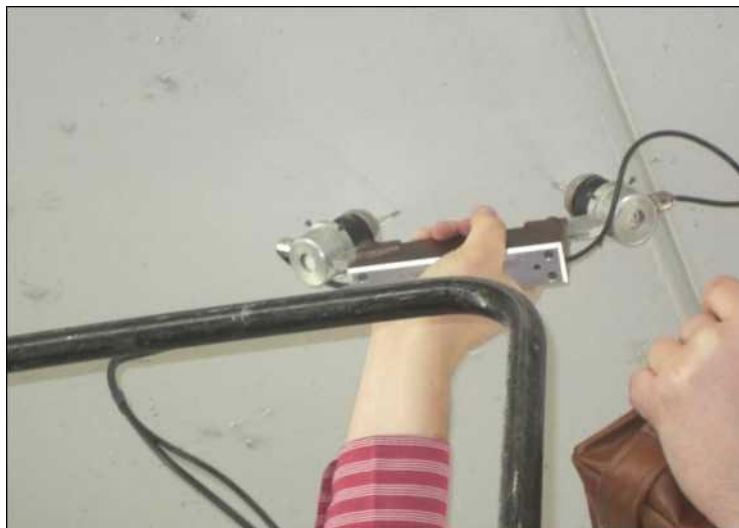
Рисунок 5.1 - Інструментальні дослідження ультразвуковим методом (прилад УК-14П)

Такі ділянки вибирались в місцях можливого доступу, на бетоні без видимих дефектів та тріщин. На кожній ділянці, в шести різних точках, проводились вимірювання інформативних параметрів ультразвуковим приладом. Вимірювання швидкості ультразвуку виконувались способом поверхневого прозвучування.
