**Об'єкт обстеження** – Будівля літ. Е лікувального корпусу №1 п'ятиповерхова (чотири надземні поверхи та мансардний поверх), з підвалом та прибудовою за адресою вул. В'ячеслава Чорновола, 28/1 у Шевченківському районі м. Києва

**Мета роботи** – детальне обстеження нежитлової будівлі лікувального корпусу №1 з прибудовою (Літ. Е) за адресою: вул. В'ячеслава Чорновола, 28/1 у Шевченківському районі м. Києва» з метою вжиття заходів з усунення пошкоджень (відновлення).

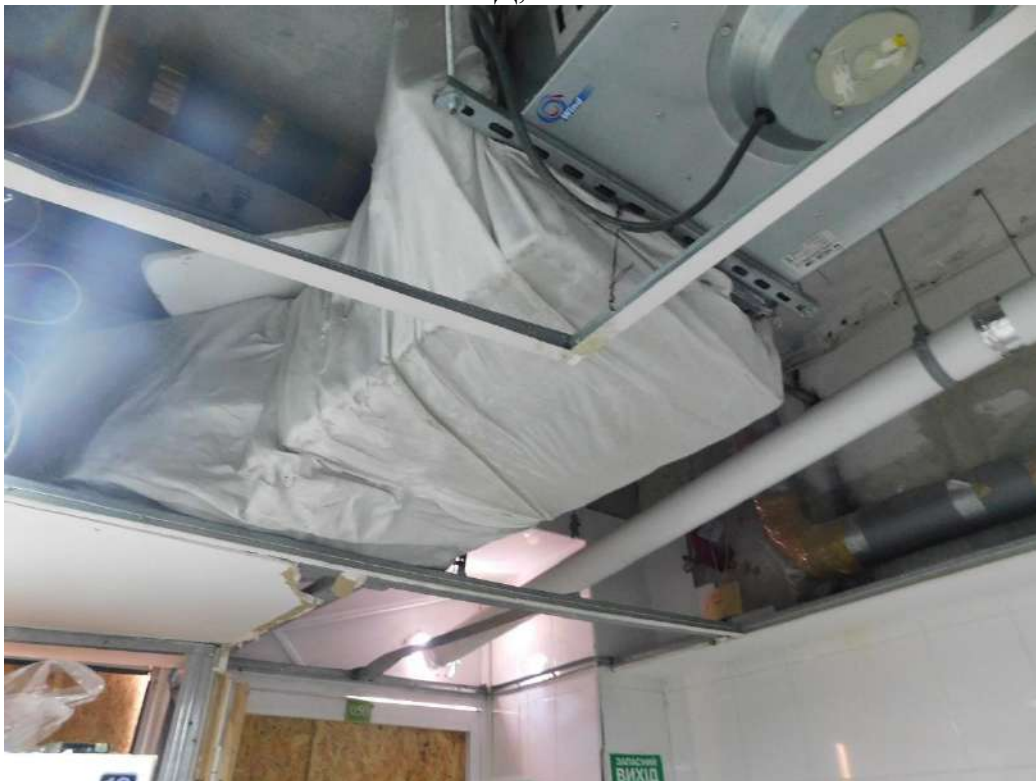
Рисунок 2.3 - Руйнування підвісної стелі системи «Армстронг» приміщення 1 в осях Г-Д,1-2

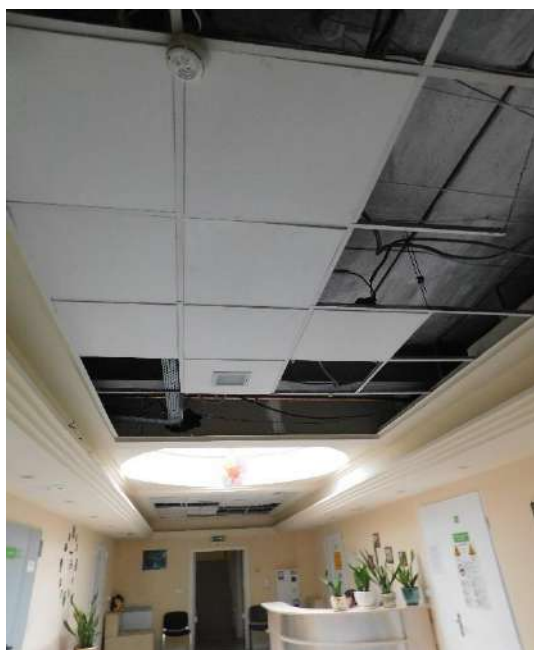
22	22	43	Д-Е,9-11	Пошкодження підвісної стелі системи «Армстронг»	
23	23	56	А-Г,8-9	Сліди замочання, пошкодження поверхневого шару фарбованої поверхні стіни	
24	24	56	А-Г,7'-8	Пошкодження поверхневого шару фарбованої поверхні стіни	
25	25	59	Г-Д,14-15	Пошкодження підвісної стелі системи «Армстронг»	Рис.2.5
26	26	59	Г-Д,16-17	Пошкодження підвісної стелі системи «Армстронг»	Рис.2.2
27	27	61	Д-Е, 14-15	Пошкодження підвісної стелі системи «Армстронг»	
28	28	61	Д-Е, 14-15	Пошкодження металопластикової двері	
29	29	77	А-Б,15-16	Сліди замочання, пошкодження поверхневого шару фарбованої поверхні стіни	Рис.2.6, 2.7
30	30	81	В/Г- Г,13-14	Пошкоджено гіпсокартоне опорядження стіни	Рис.2.12
31	31	81	В/Г- Г,13-14	Тріщини та відшарування штукатурного опорядження стіни	Рис.2.11

Рисунок 2.5 - Пошкодження підвісної стелі системи «Армстронг» приміщення 59 в осях Г-Д, 14-15

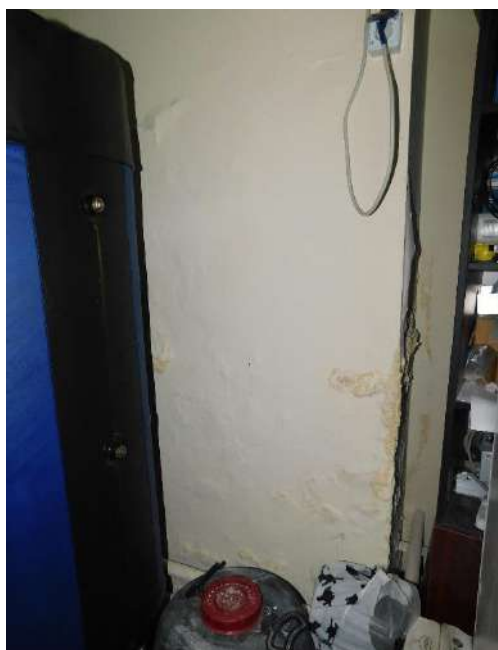
Рисунок 2.6 - Сліди замкнення, пошкодження поверхневого шару фарбованої поверхні стіни приміщення 77 в осях А-Б,15-16

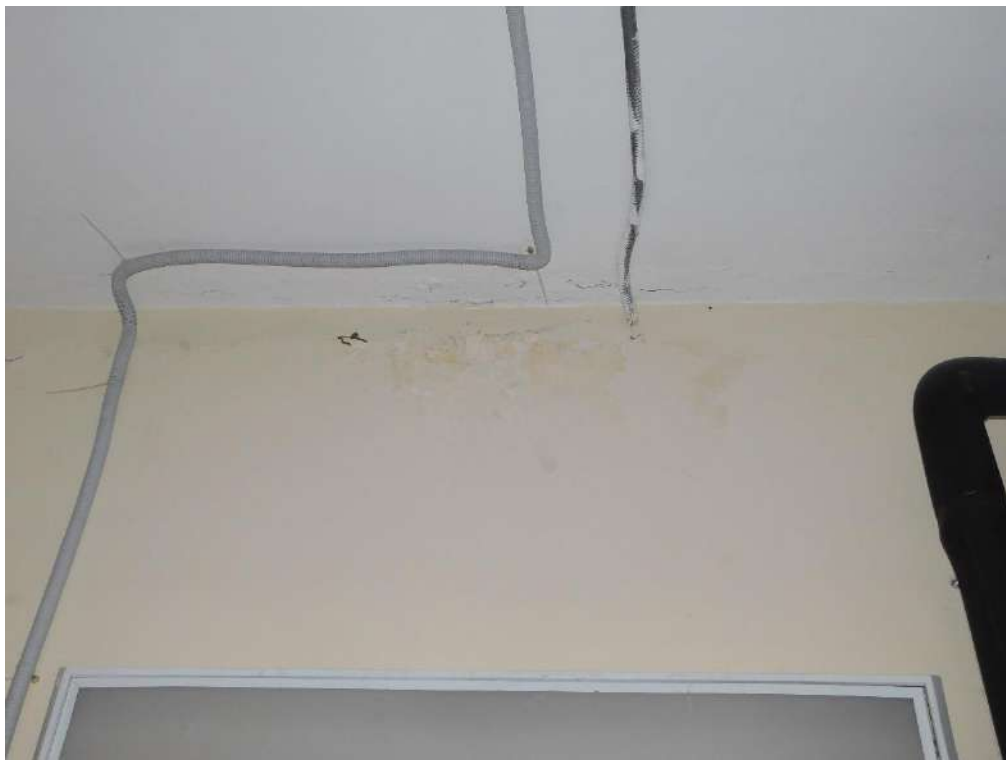
Рисунок 2.7 - Сліди замокання, пошкодження поверхневого шару фарбованої поверхні стіни приміщення 77 в осях А-Б,15-16

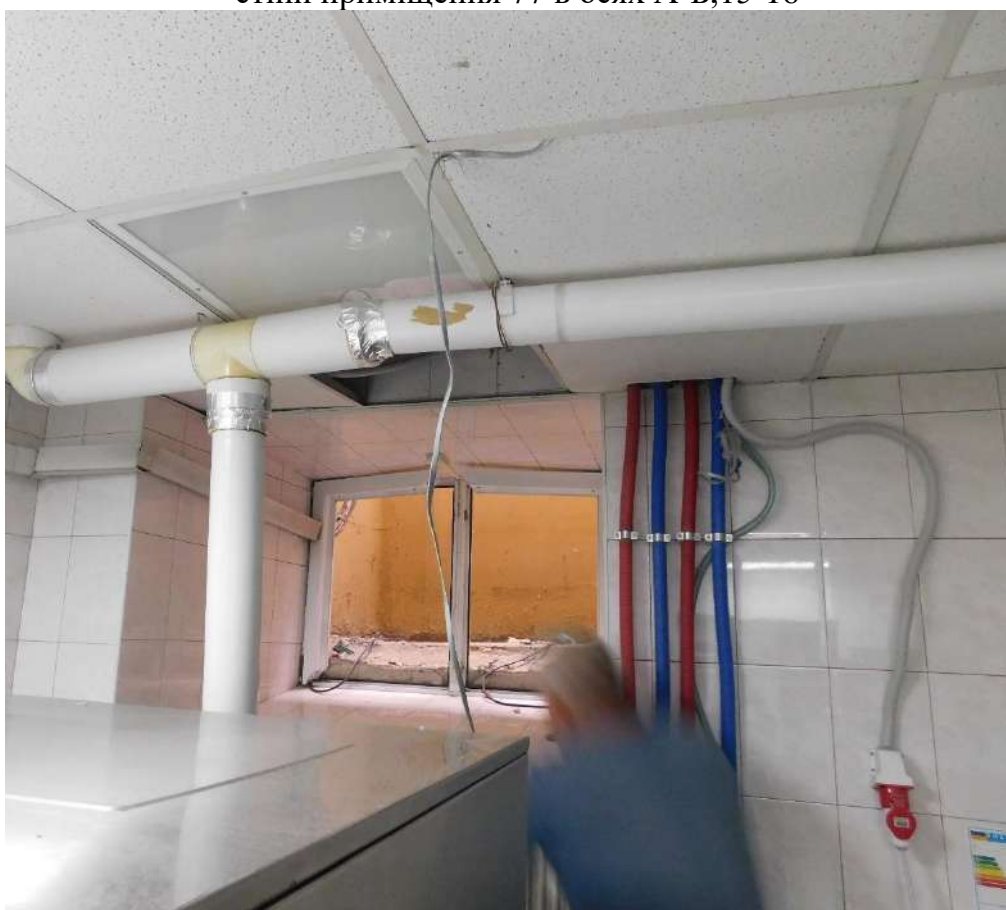
Рисунок 2.8 - Руйнування металопластикового віконного заповнення приміщення 6 в осях Е,2-3

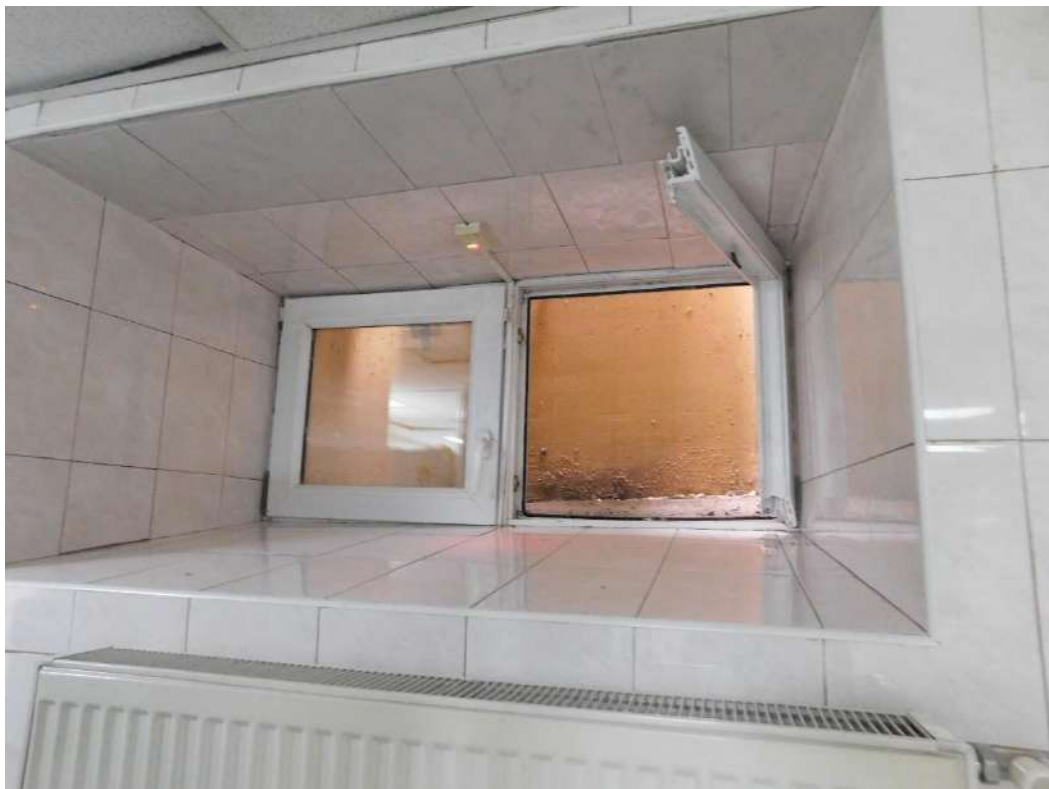
Рисунок 2.9 - Пошкодження металопластикового профілю віконного заповнення приміщення 2 в осях Е ,2-3

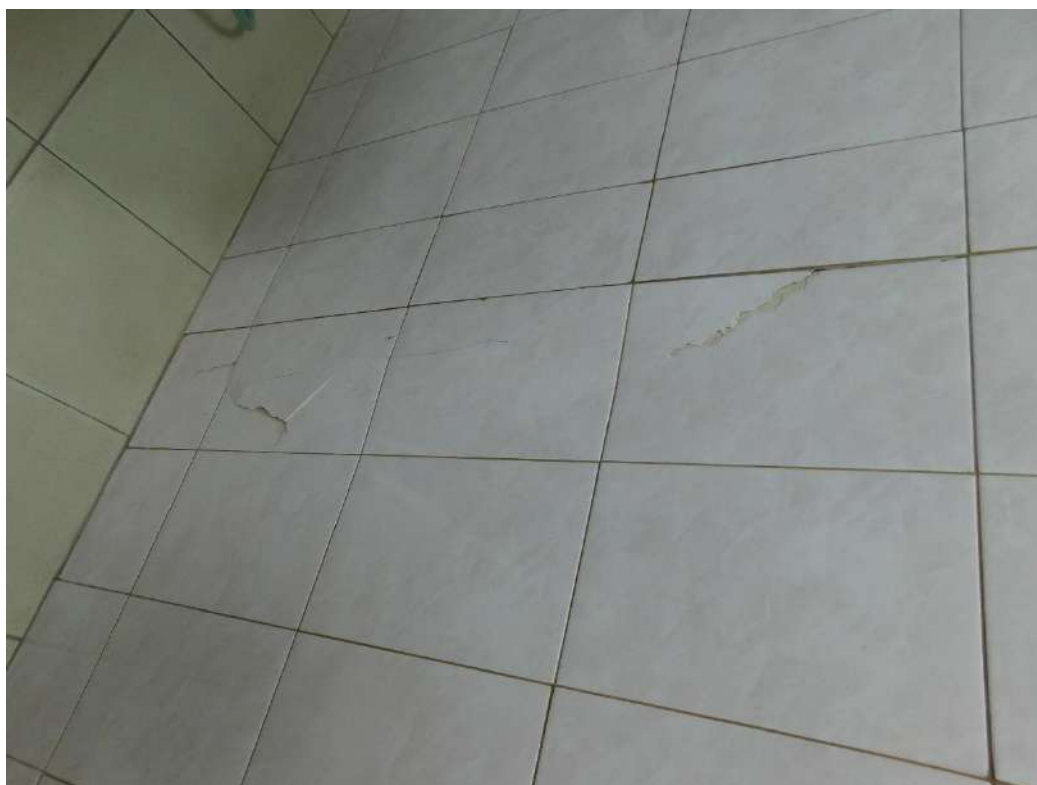
Рисунок 2.10 - Тріщини керамічної плитки опорядженні стіни приміщення 3 в осях Д-Е,2

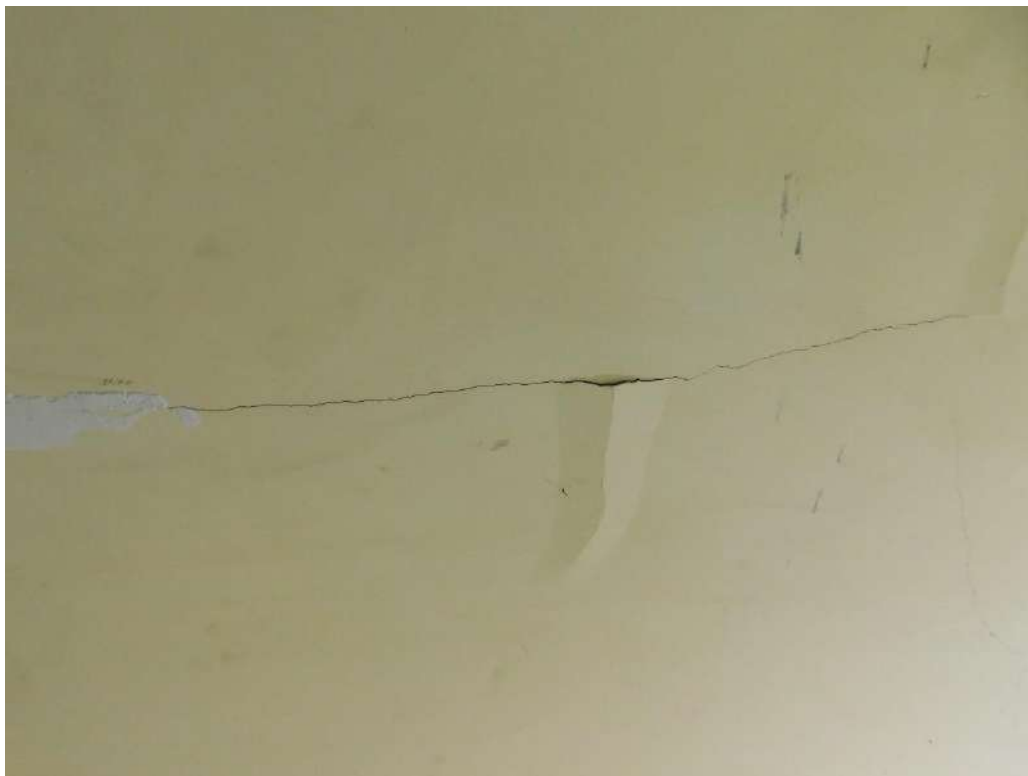
Рисунок 2.11 - Тріщини та відшарування штукатурного опорядження стіни приміщення 81 в осях В/Г-Г,13-14

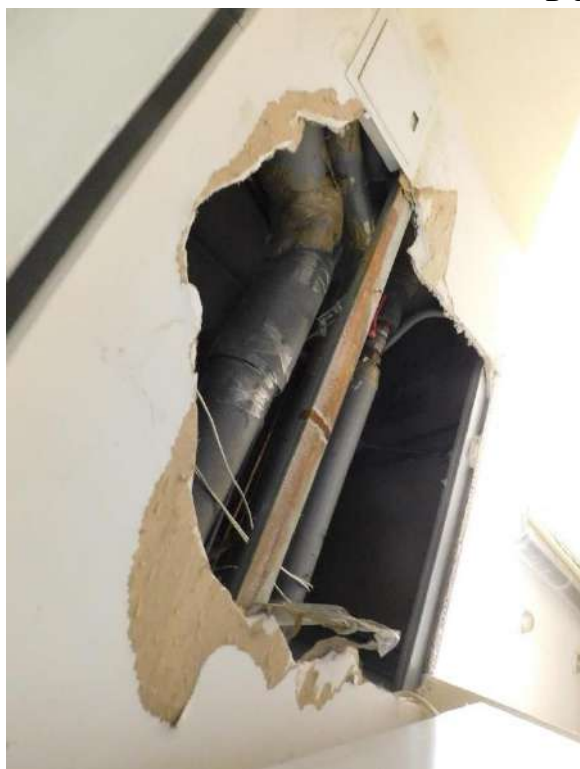
Рисунок 2.12 - Пошкоджено гіпсокартоне опорядження стіни приміщення 81 в осях В/Г-Г,13-14

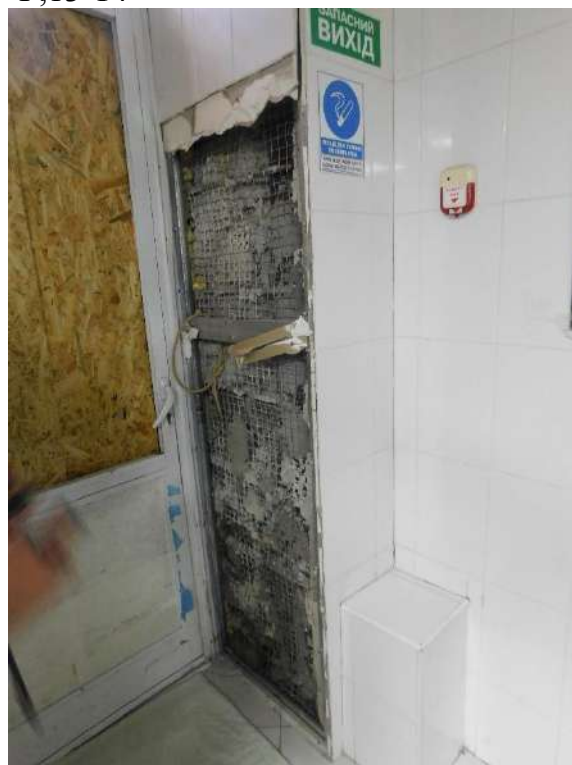
Рисунок 2.13 - Пошкодження керамічної плитки та гіпсокартонного опорядження стіни, пошкодження склоблоку металопластикової двері приміщення 1 в осях Г-Д,1-2

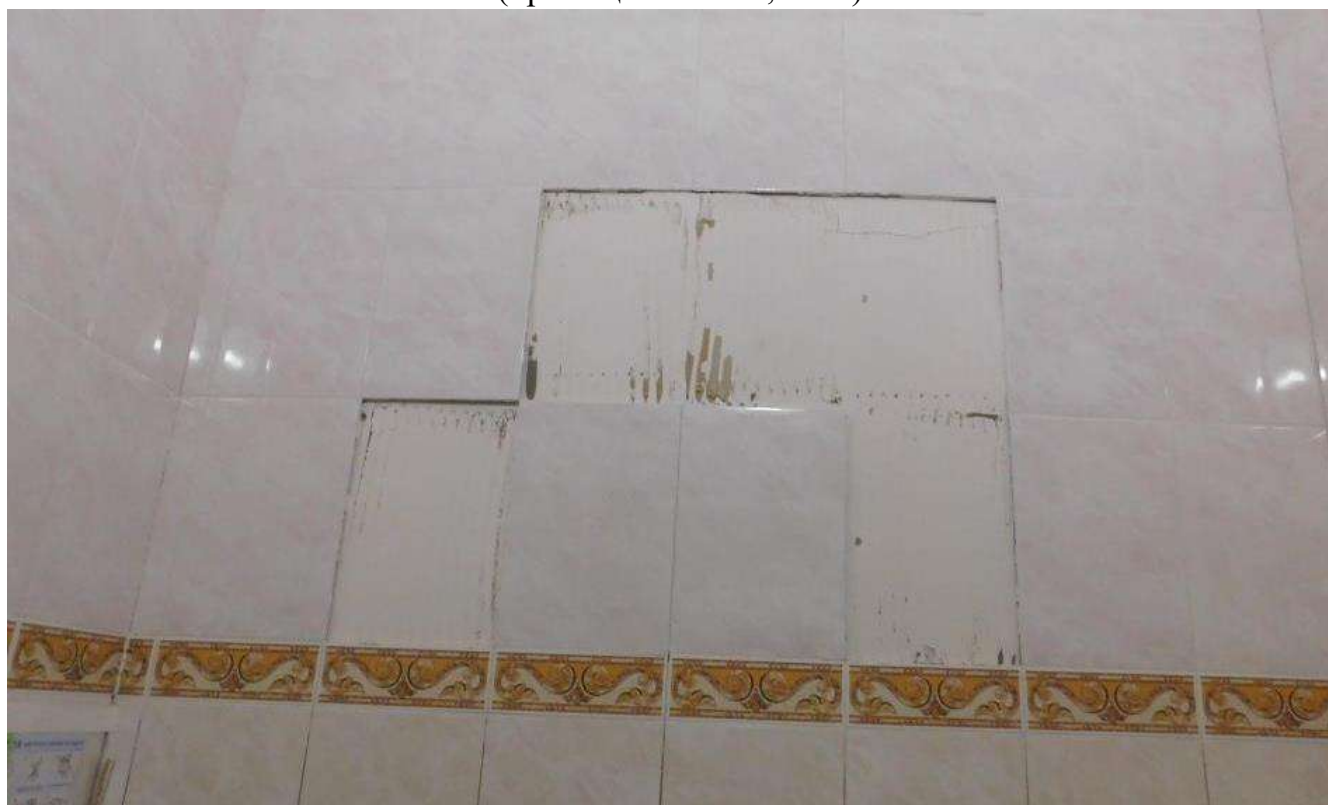
7.	7	Е, 2-3 (приміщення №18)	Зруйноване/відсутнє віконне заповнення – 1 шт.	
8.	8	Д-Е, 2-3 (приміщення №20)	Ділянка відпадиння керамічної плитки по стіні	Рисунок 3.4

Рисунок 3.4 – Ділянка відпадиння керамічної плитки по стіні в осях Д-Е, 2-3 (приміщення №20)

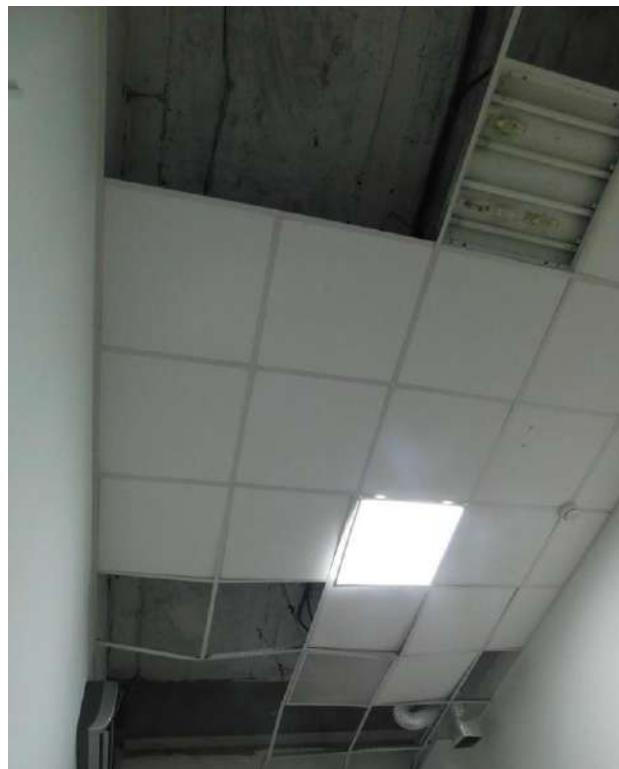
17.	17	Д-Е, 5-6 (приміщення №27)	Ділянка руйнування/пошкодження системи кріплення підвісної стелі типу армстронг	Рисунок 3.8
18.	18	Е, 5-6 (приміщення №27)	Зруйноване/відсутнє віконне заповнення – 1 шт.

Рисунок 3.8 – Ділянка руйнування/пошкодження системи кріплення підвісної стелі типу армстронг в осях Д-Е, 5-6 (приміщення №27)

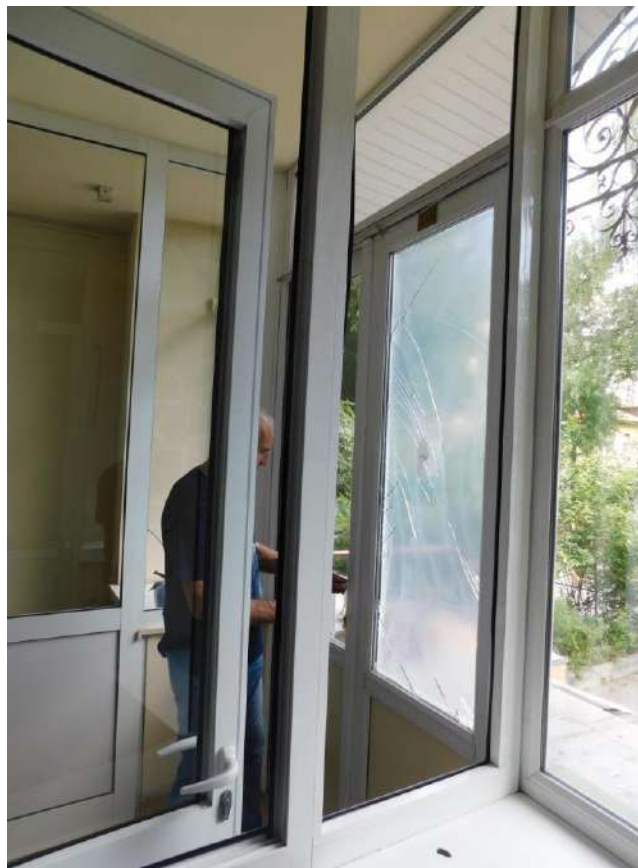
50.	50	А-Б, 6-7 (приміщення №1)	Відсутні віконні заповнення металопластикової перегородки – 2 шт.	Рисунок 3.15
51.	51	Б-Г, 5-8 (приміщення №4)	Деформована підвісна система типу армстронг	Рисунок 3.16

Рисунок 3.15 - Відсутні віконні заповнення металопластикової перегородки в осях А-Б, 6-7 (приміщення №1)

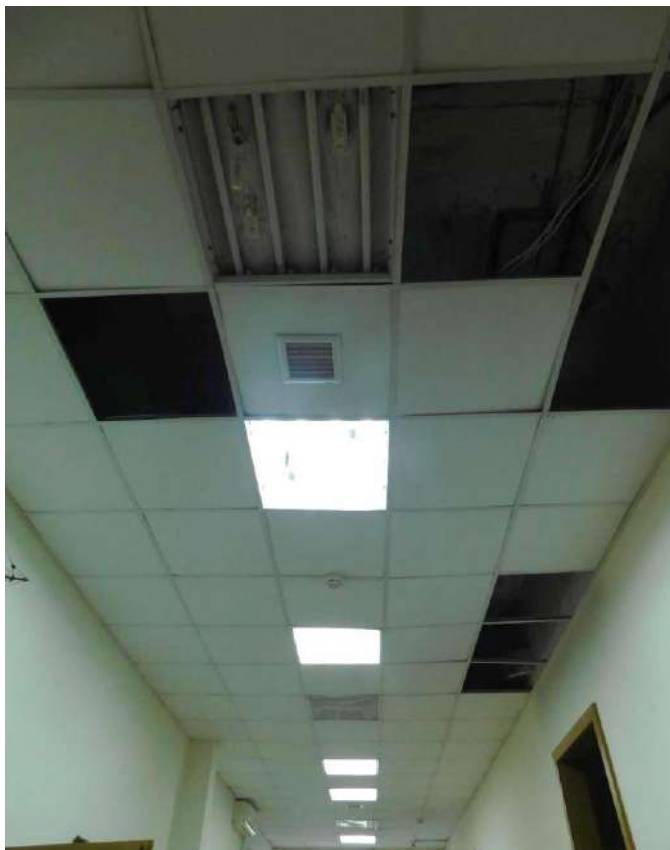
52.	52	Г, 5-6 (приміщення №4)	Пошкоджені/деформовані міжкімнатні двері – 1 шт.	
53.	53	А-Г, 2-3 (приміщення №9)	Деформована підвісна система типу армстронг	Рисунок 3.17

Рисунок 3.17 – Деформована підвісна система типу армстронг в осях А-Г, 2-3 (приміщення №9)

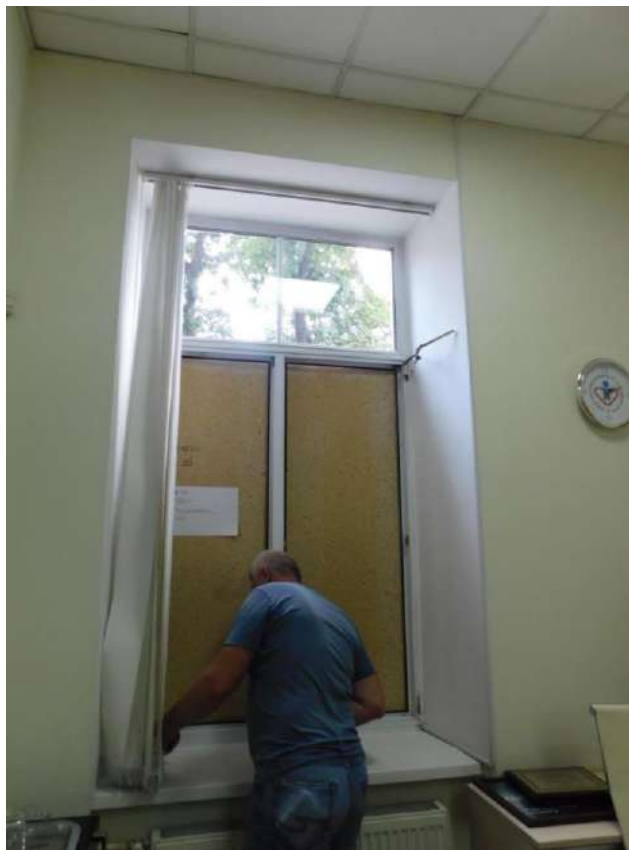
54.	54	А, 2-3 (приміщення №9)	Пошкоджене віконне заповнення – 2 шт.	Рисунок 3.18
55.	55	Б-Г, 3-4 (приміщення №10)	Частково деформована підвісна стеля типу армстронг

Рисунок 3.18 – Пошкоджене віконне заповнення в осях А, 2-3 (приміщення №9)

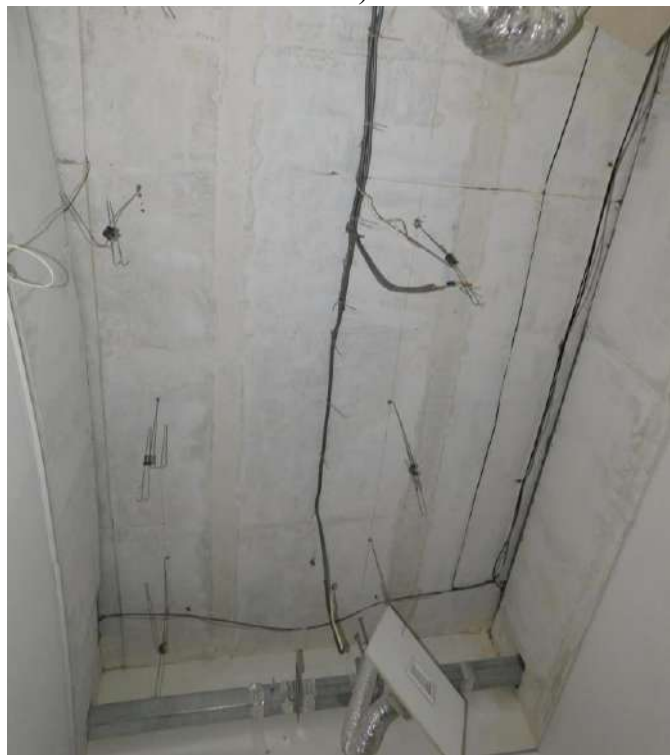
56.	56	В/Г-Г, 1-3 (приміщення №15)	Ділянка руйнування системи кріплення підвісної стелі типу армстронг	Рисунок 3.19
57.	57	1, В/Г-Г (приміщення №15)	Зруйноване/відсутнє віконне заповнення – 1 шт.

Рисунок 3.19 – Ділянка руйнування системи кріплення підвісної стелі типу армстронг в осях В/Г-Г, 1-3 (приміщення №15)

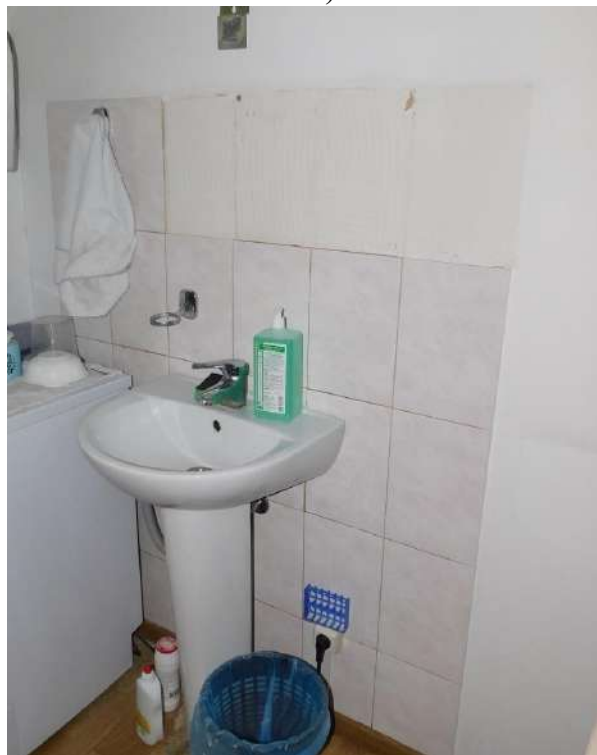
Рисунок 3.20 – Ділянка відпадиння керамічної плитки по перегородці в місці розташування умивальника в осях В/Г-Г, 2-3 (приміщення №15)

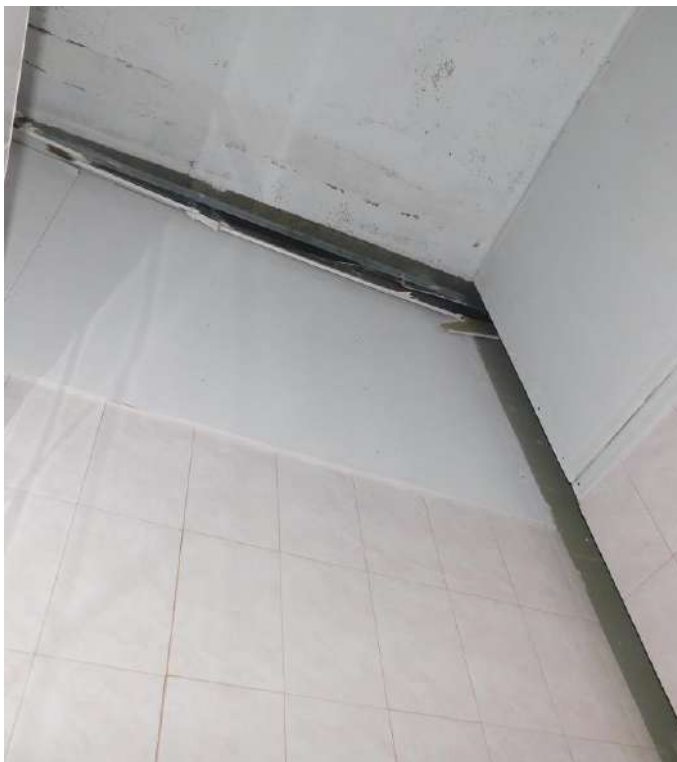
64.	64	Б/1-В/Г, 1-3 (приміщення №14)	Деформована міжкімнатна гіпсокартонна перегородка	Рисунок 3.23
65.	65	1, Б/1-Г (приміщення №14)	Зруйноване/відсутнє віконне заповнення – 1 шт.

Рисунок 3.23 – Деформована міжкімнатна гіпсокартонна перегородка в осях Б/1-В/Г, 1-3 (приміщення №14)

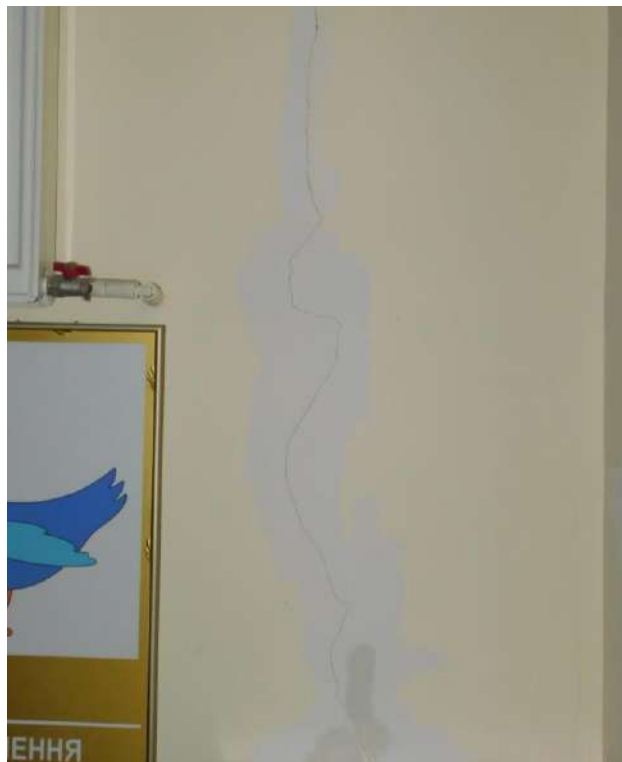
66.	66	Б/1-Г, 1-3 (приміщення №14)	Ділянка руйнування/пошкодження системи кріплення підвісної стелі типу армстронг	
67.	67	Д, 1-2 (приміщення №17)	Вертикальні тріщини по опорядженню стіни	Рисунок 3.24

Рисунок 3.24 – Вертикальні тріщини по опорядженню стіни в осях Д, 1-2 (приміщення №17)

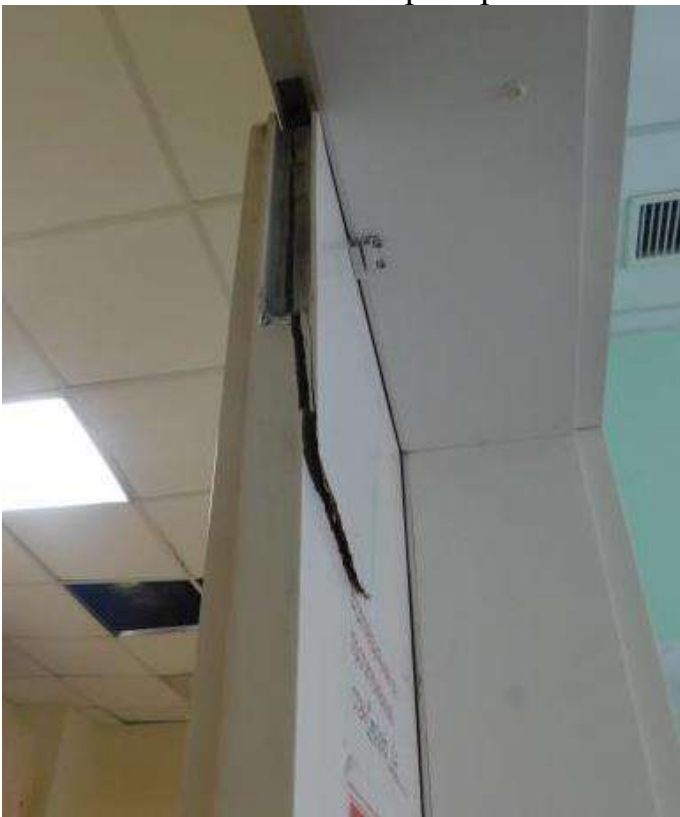
3.	3	Б/1-Г (приміщення №30)	Ділянка деформації/пошкодження системи кріплення підвісної стелі типу армстронг	Рисунок 4.1
4.	4	Б/1-В/Г, 11-12 (приміщення №32)	Пошкоджене полотно міжкімнатних дверей – 1 шт.	Рисунок 4.2

Рисунок 4.2 – Пошкоджене полотно міжкімнатних дверей в осях Б/1-В/Г, 11-12 (приміщення №32)

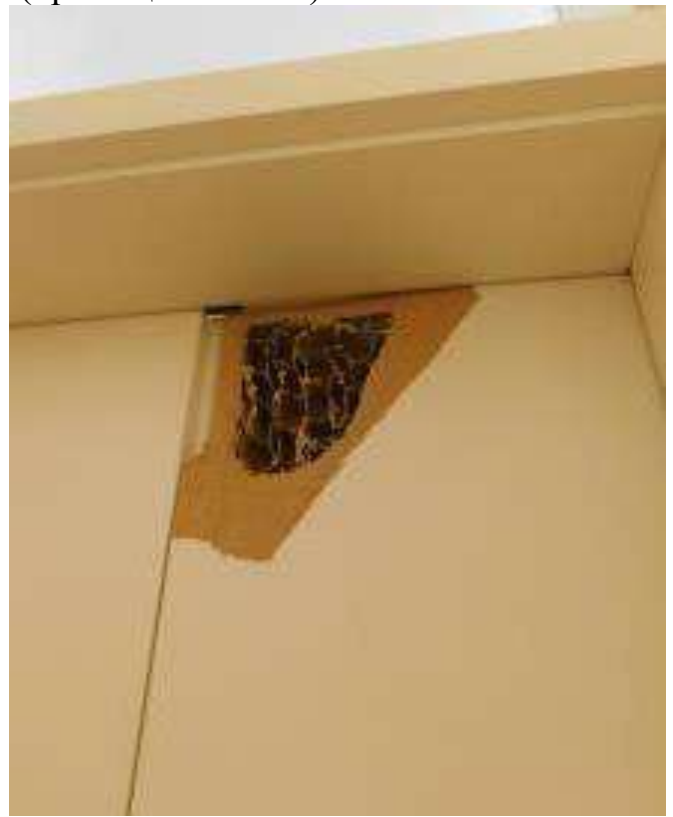
5.	5	Б-Б/1, 11-12 (приміщення №34)	Пошкоджене полотно міжкімнатних дверей – 1 шт.	Рисунок 4.3
6.	6	А, Б/1, 12-13 (приміщення №34)	Частково деформована підвісна стеля типу армстронг

Рисунок 4.3 – Пошкоджене полотно міжкімнатних дверей в осях Б-Б/1, 11-12 (приміщення №34)

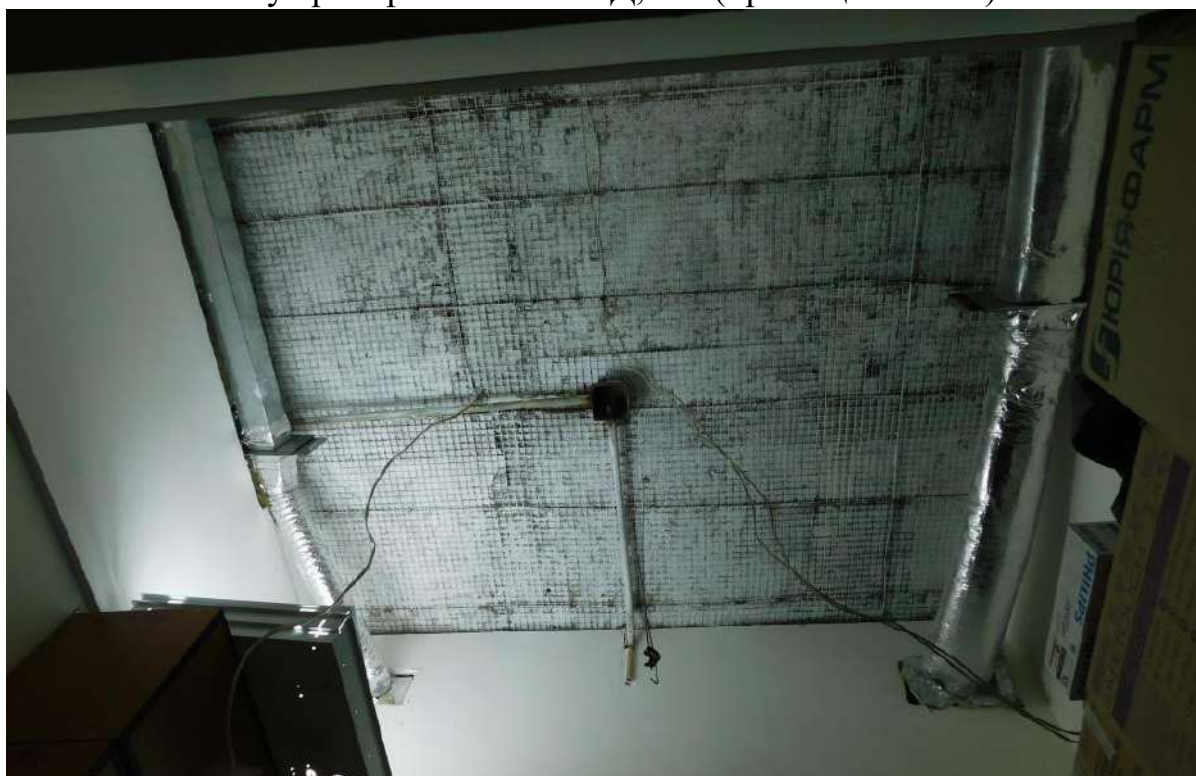
23.	23	В/Г-Г, 7'-8 (приміщення №45)	Ділянка руйнування системи кріплення підвісної стелі типу армстронг	Рисунок 4.7
24.	24	Г, 7'-8 (приміщення №45)	Пошкоджені/деформовані міжкімнатні двері – 1 шт.

Рисунок 4.7 - Ділянка руйнування системи кріплення підвісної стелі типу армстронг в осях В/Г-Г, 7'-8 (приміщення №45)

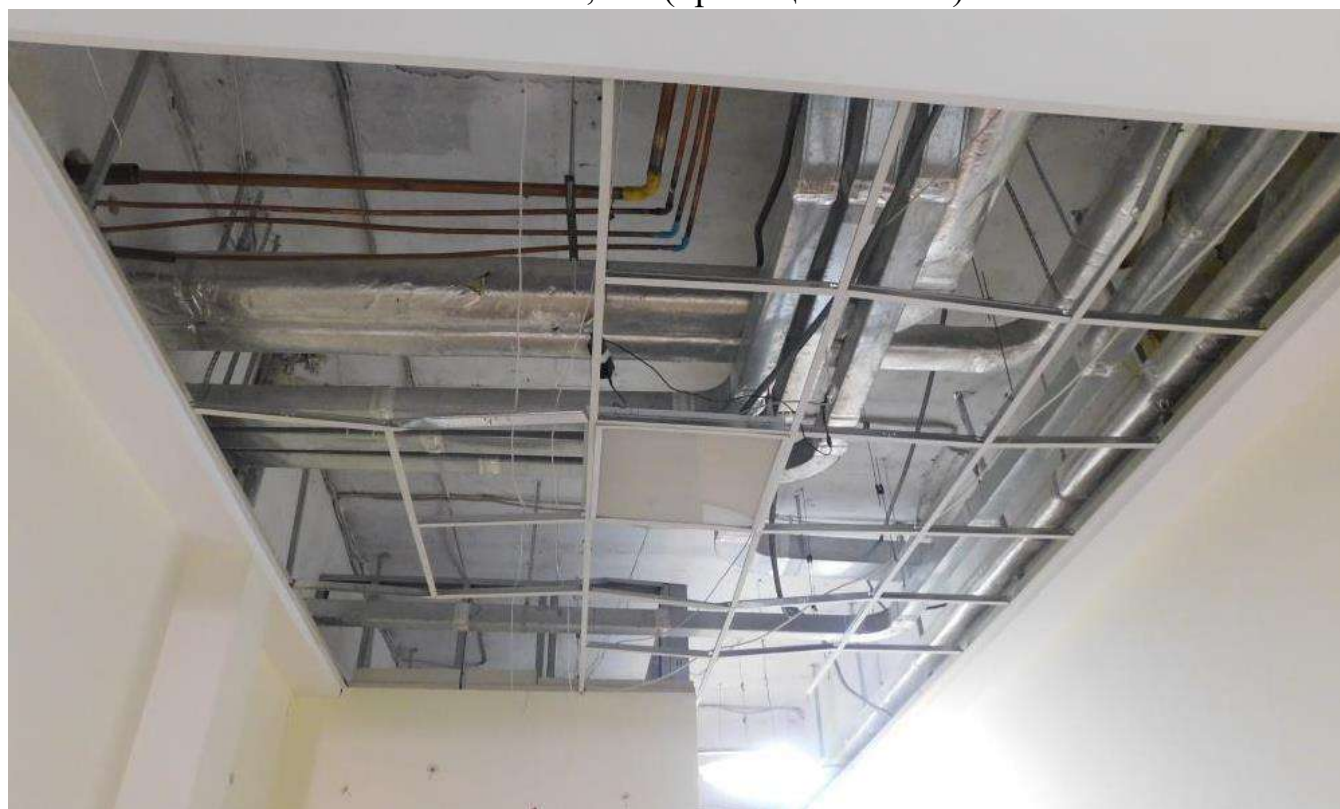
Рисунок 4.13 - Ділянка руйнування системи кріплення підвісної стелі типу армстронг в осях Г-Д, 1-3 (приміщення №2)

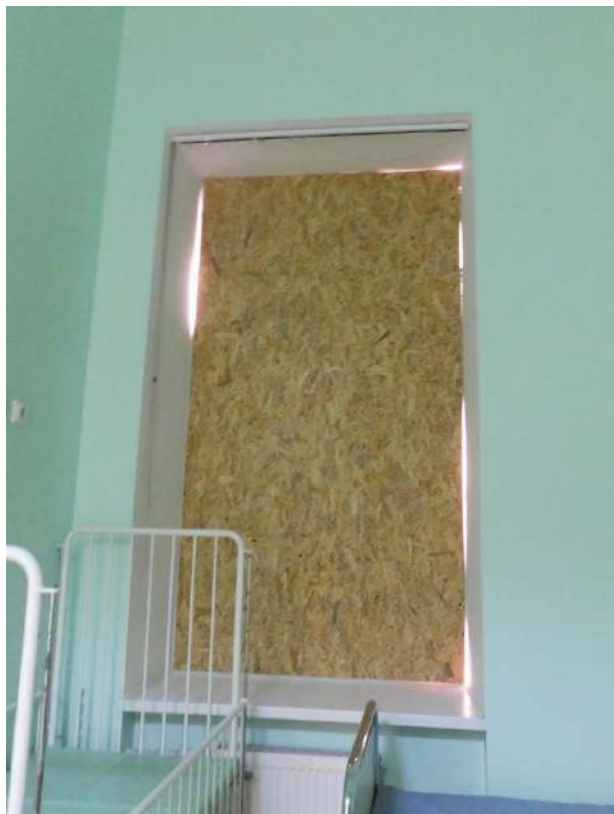
44.	44	В/Г-Г, 1-2 (приміщення №66)	Ділянка руйнування системи кріплення підвісної стелі типу армстронг	
45.	45	1, В/Г-Г (приміщення №66)	Пошкоджене віконе заповнення (скління) та рама – 1 шт.	Рисунок 4.14

Рисунок 4.14 – Пошкоджене вікно з заповнення (скління) та рама в осях 1, В/Г-Г (приміщення №66)

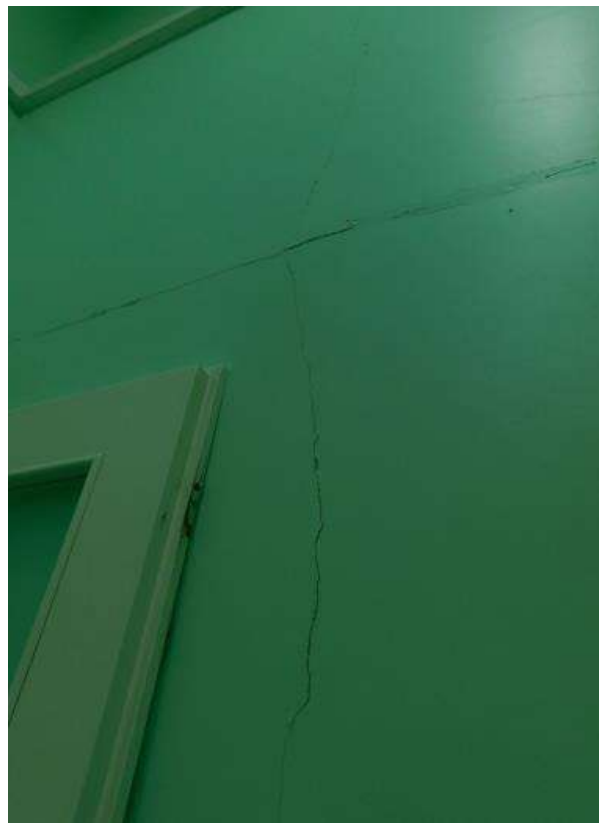
Рисунок 4.15 – Вертикальна тріщина по гіпсокартонній перегородці на всю висоту поверху в осях В/Г-Г, 2-3 (приміщення №66)

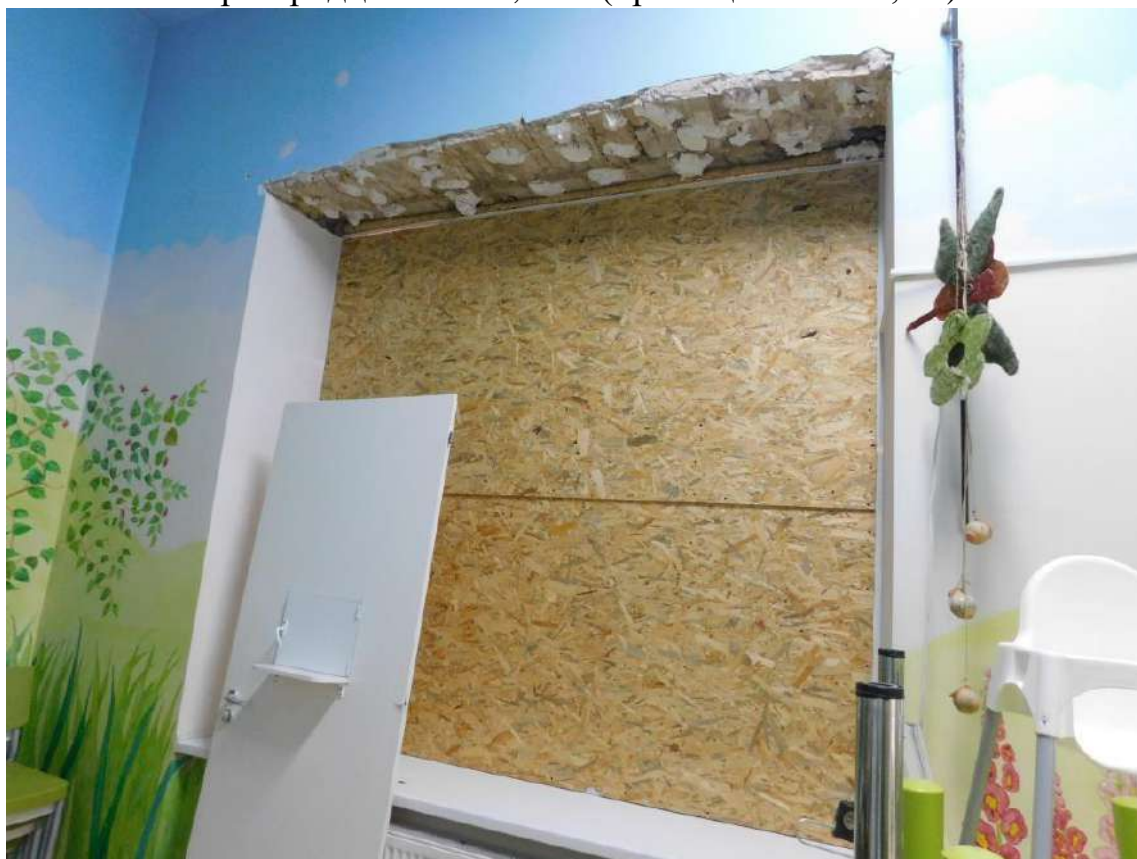
Рисунок 4.18 – Пошкоджений віконний блок (заповнення, рама) в осях Е, 2-3 (приміщення №4)

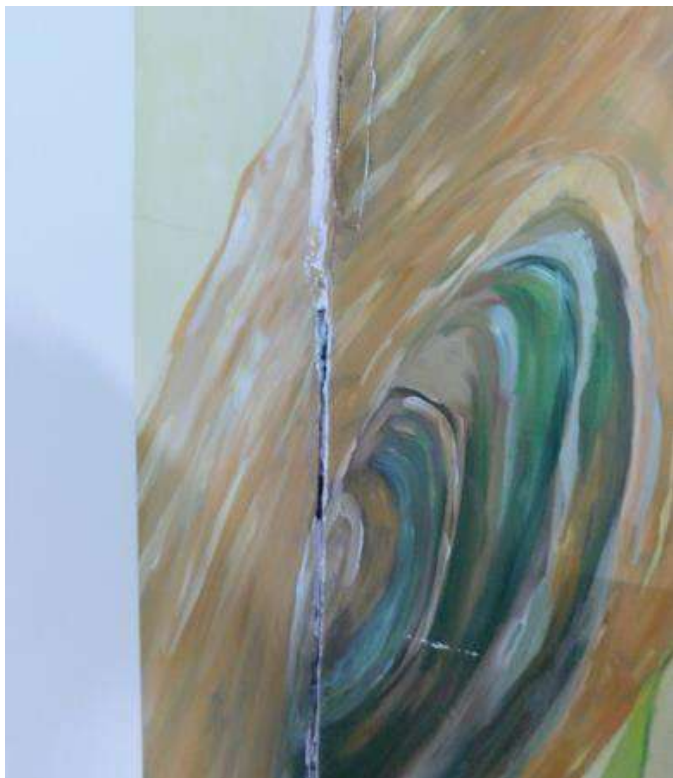
Рисунок 4.19 – Вертикальна тріщина по стику суміжних конструкцій стін на всю висоту поверху в осях Д-Е, 2-3 (приміщення №4)

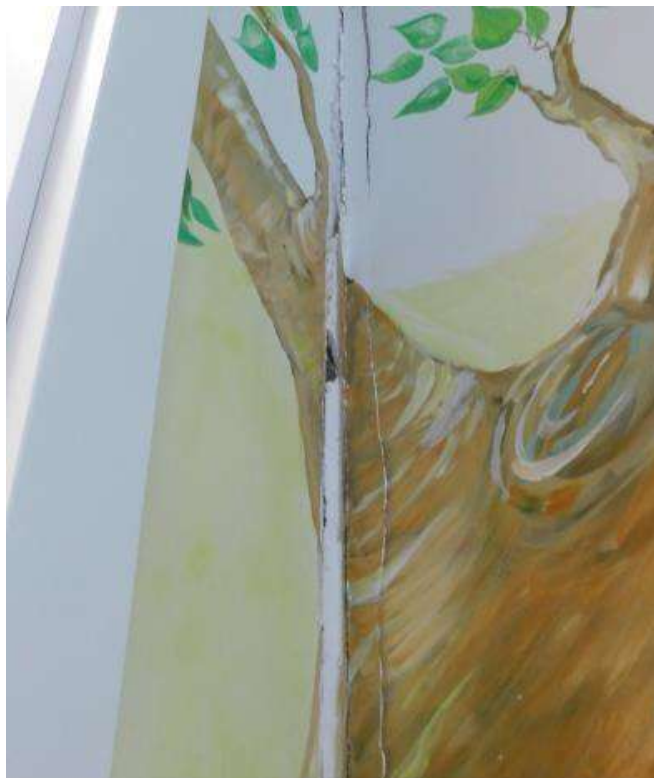
Рисунок 4.20 – Вертикальна тріщина по стику суміжних конструкцій стін на всю висоту поверху в осях Д-Е, 2-3 (приміщення №4)

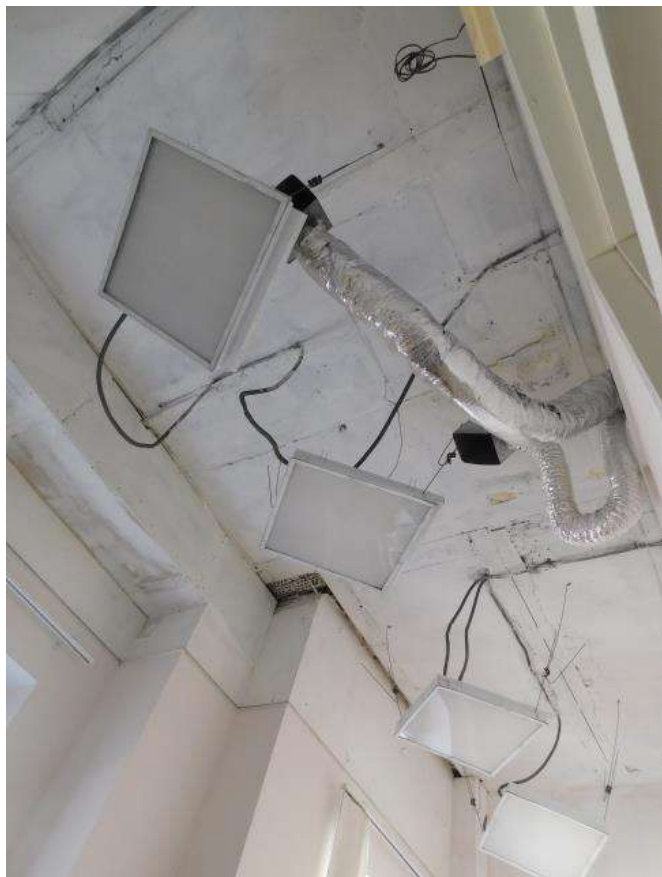
Рисунок 4.24 - Ділянка руйнування системи кріплення підвісної стелі типу армстронг в осях Д-Е, 7'-9 (приміщення №20)

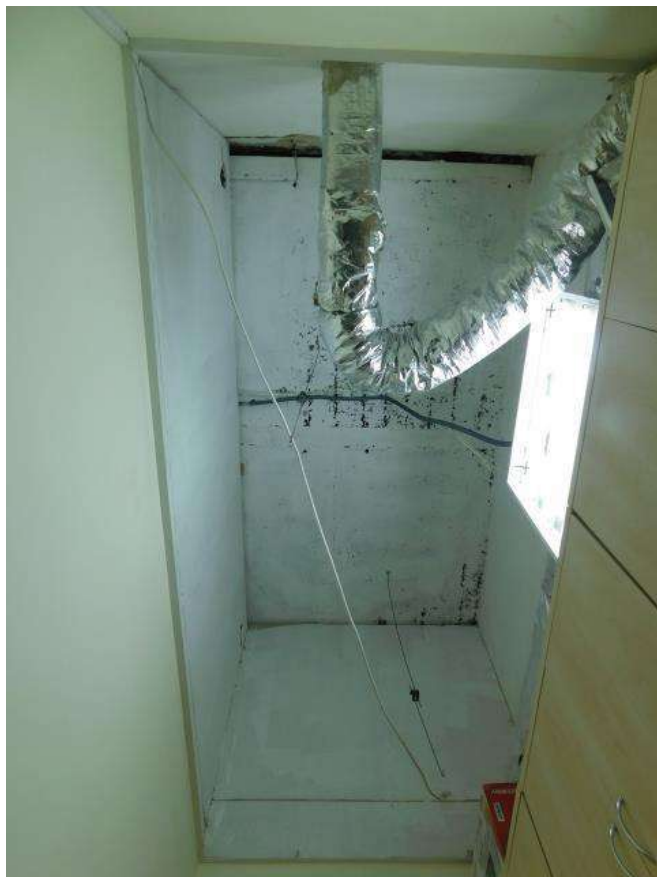
Рисунок 4.25 - Ділянка руйнування системи кріплення підвісної стелі типу армстронг в осях Д-Е, 9-11 (приміщення №23)

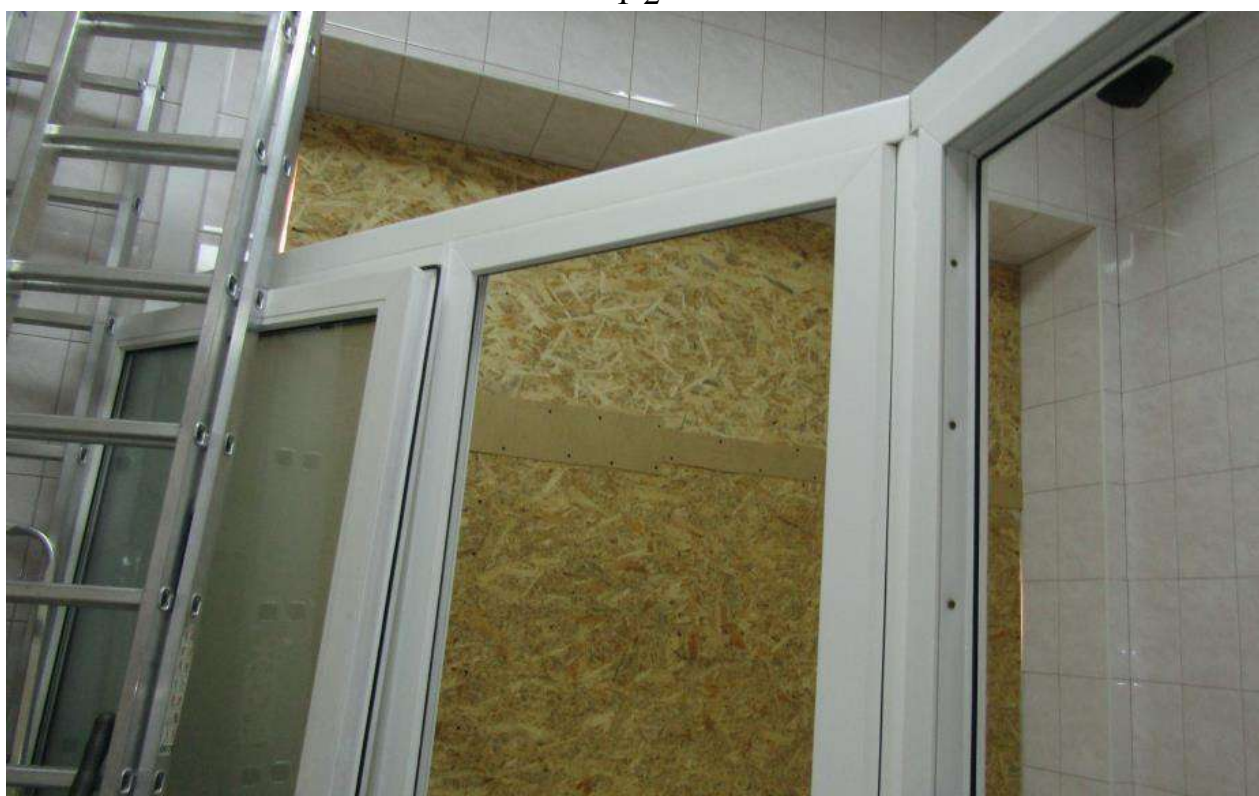
Рисунок 5.2 - Руйнування віконного заповнення в осях Е, 2-3

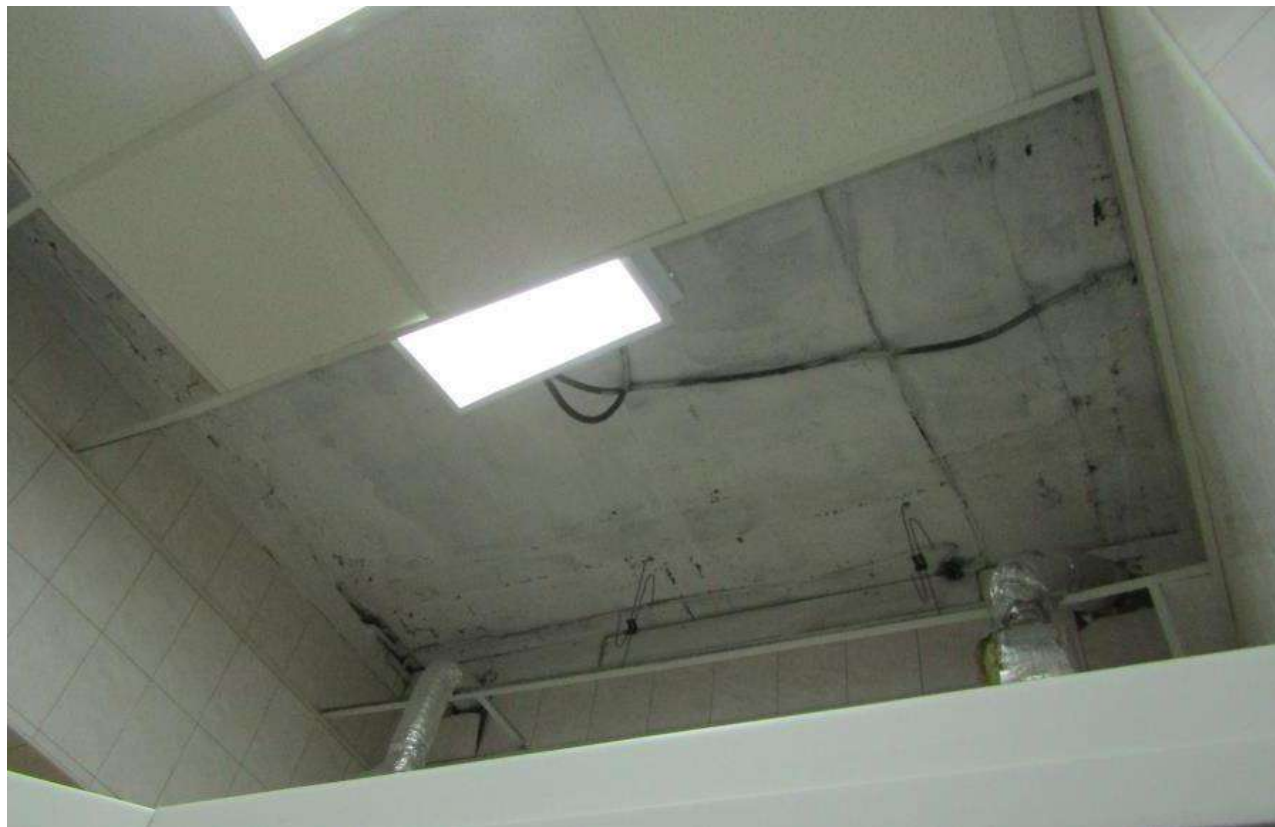
Рисунок 5.3 - Пошкодження підвісної стелі системи «Армстронг» в осях Д-Е, 2-3
