**Об'єкт обстеження** – Будівля літ. Е лікувального корпусу №1 п'ятиповерхова (чотири надземні поверхи та мансардний поверх), з підвалом та прибудовою за адресою вул. В'ячеслава Чорновола, 28/1 у Шевченківському районі м. Києва

**Мета роботи** – детальне обстеження нежитлової будівлі лікувального корпусу №1 з прибудовою (Літ. Е) за адресою: вул. В'ячеслава Чорновола, 28/1 у Шевченківському районі м. Києва» з метою вжиття заходів з усунення пошкоджень (відновлення).

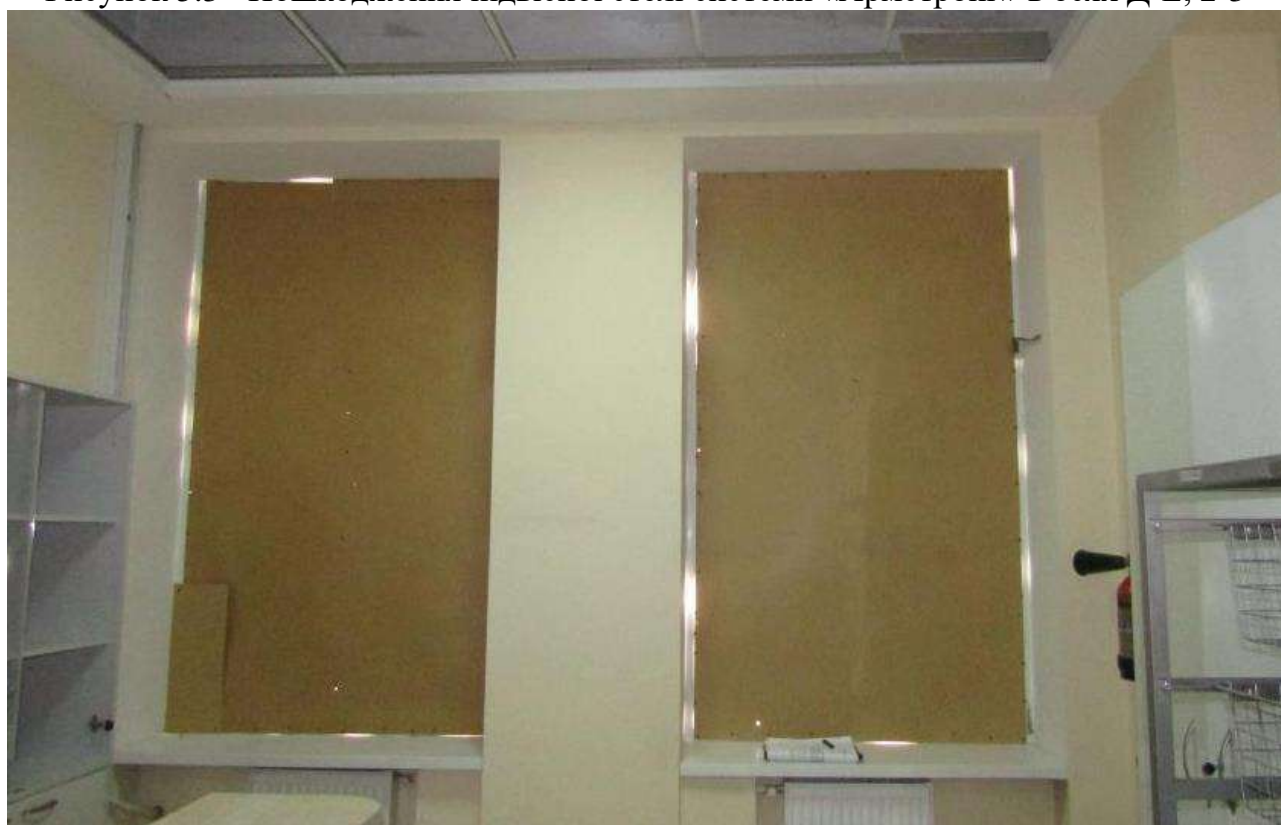
Рисунок 5.4 - Руйнування віконного заповнення в осях 1, Г-Д

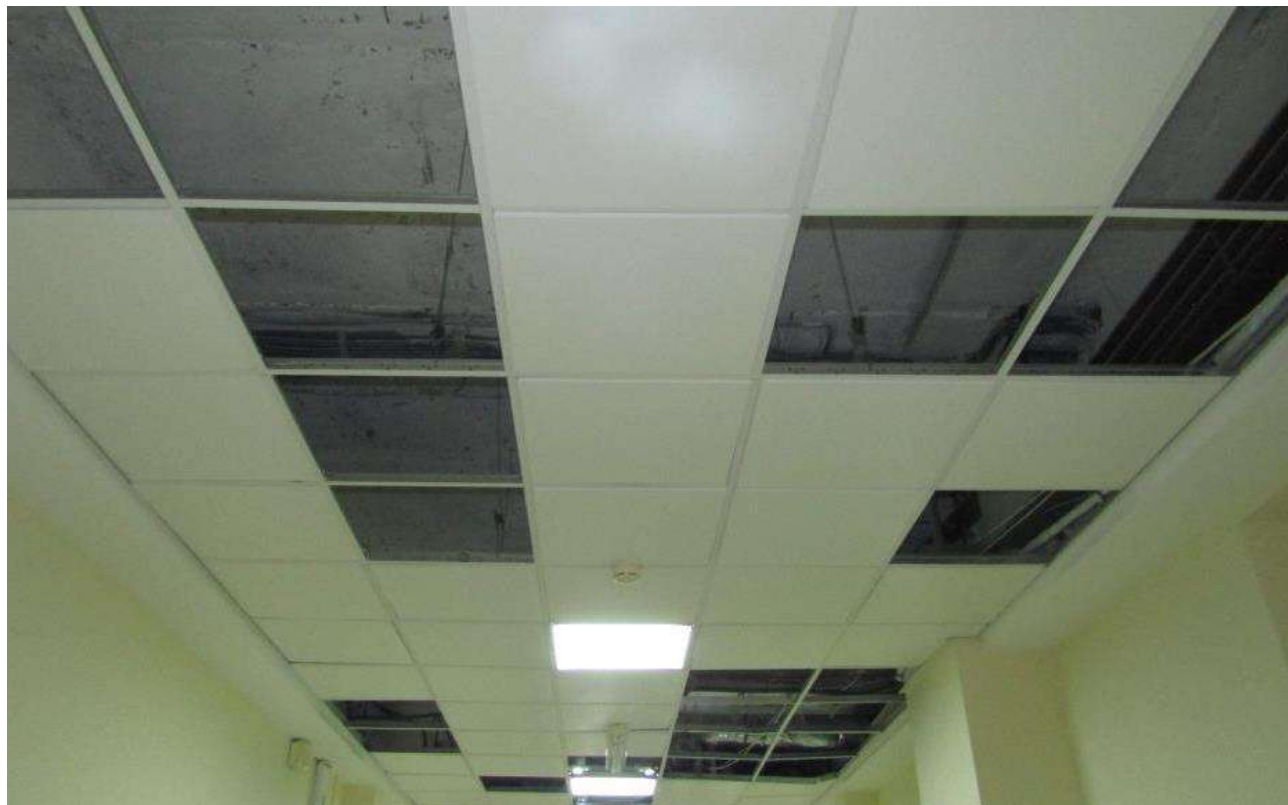
Рисунок 5.5 - Пошкодження підвісної стелі системи «Армстронг» Г-Д, 1-4

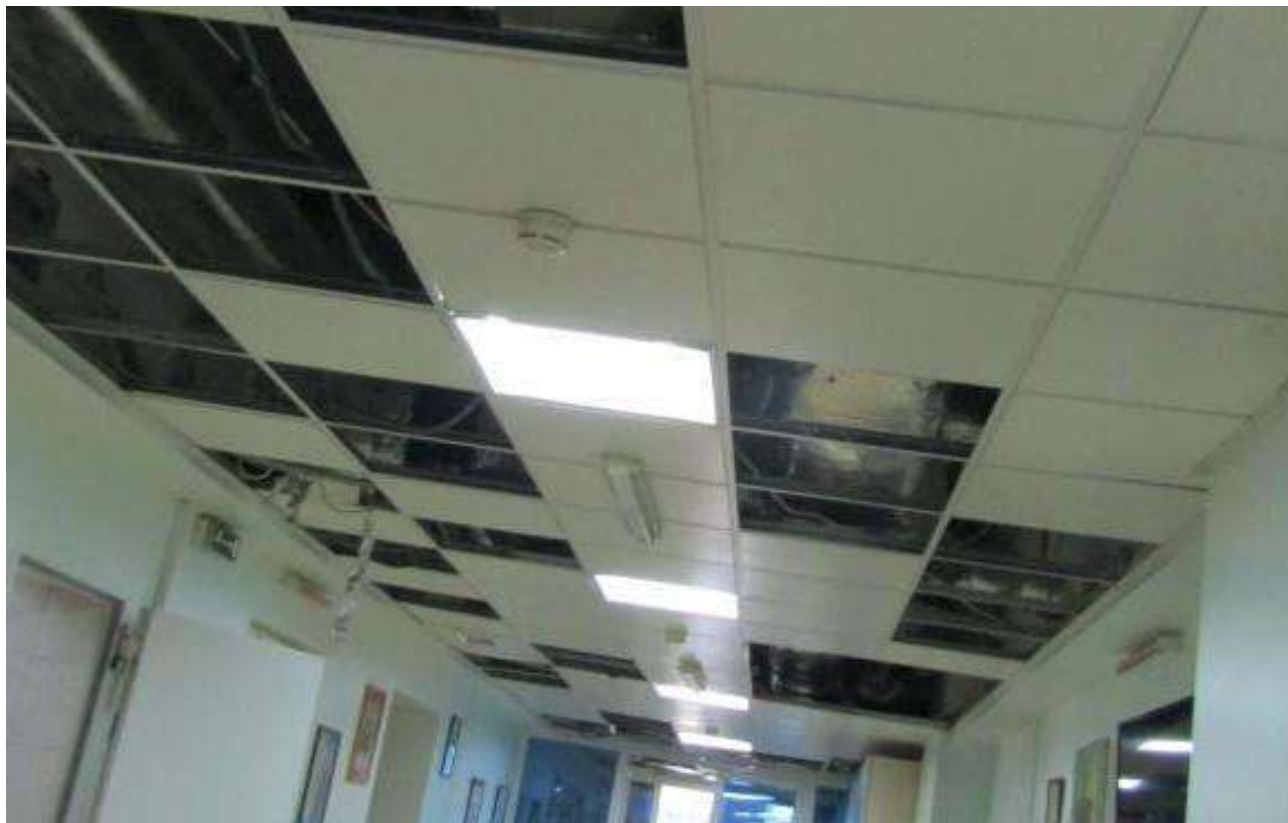
Рисунок 5.7 - Пошкодження підвісної стелі системи «Армстронг» Г-Д, 5-8

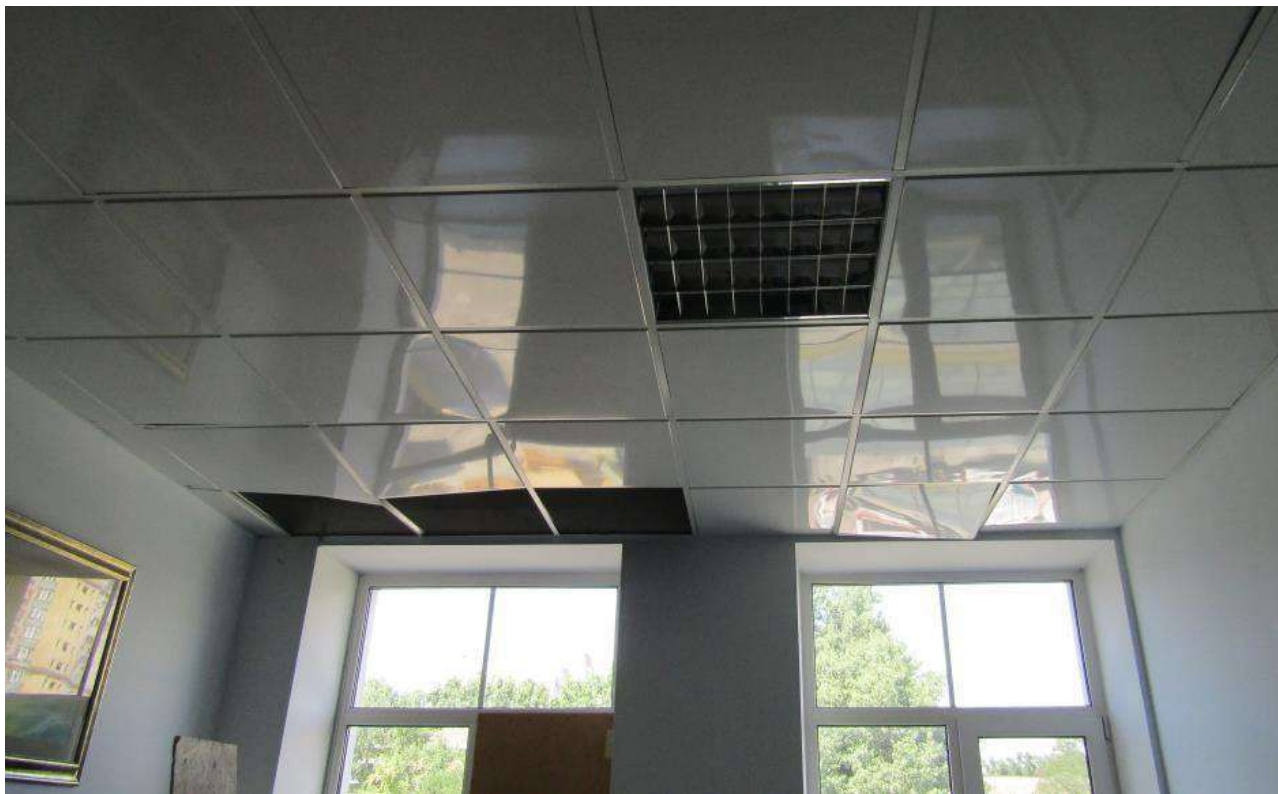
Рисунок 5.9 - Пошкодження підвісної стелі системи «Армстронг» Г-Д, 9-13

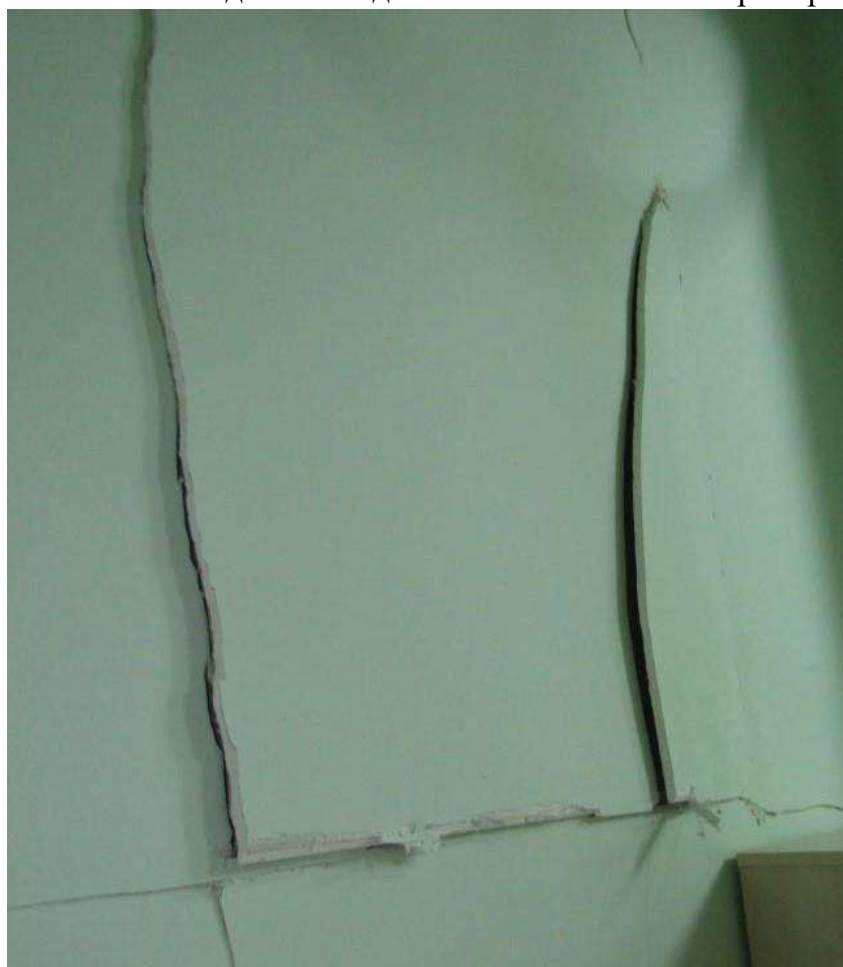
Рисунок 5.10 – Деформація та утворення тріщин по гіпсокартонній перегородці в осях 4, Д-Е

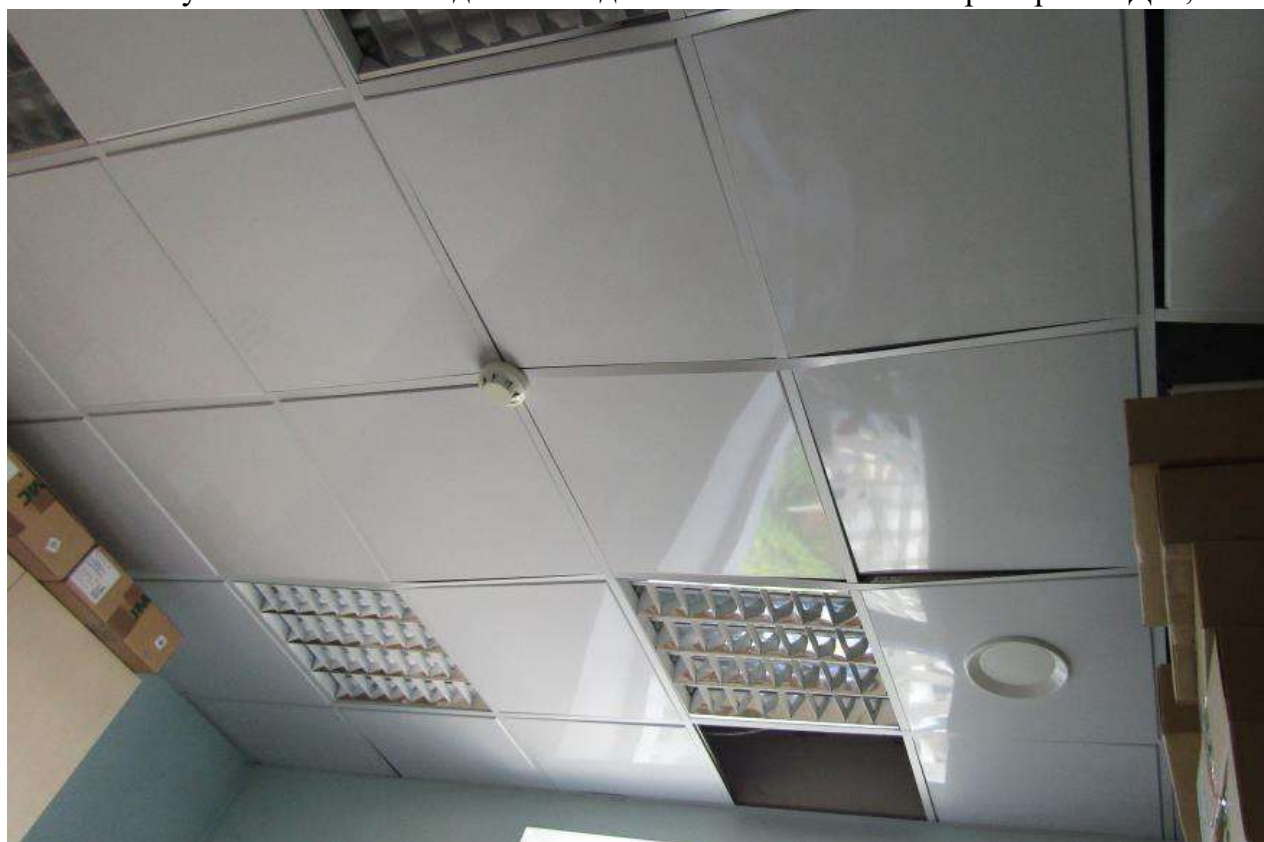
Рисунок 5.12 - Пошкодження підвісної стелі системи «Армстронг» Д-Е, 2-4

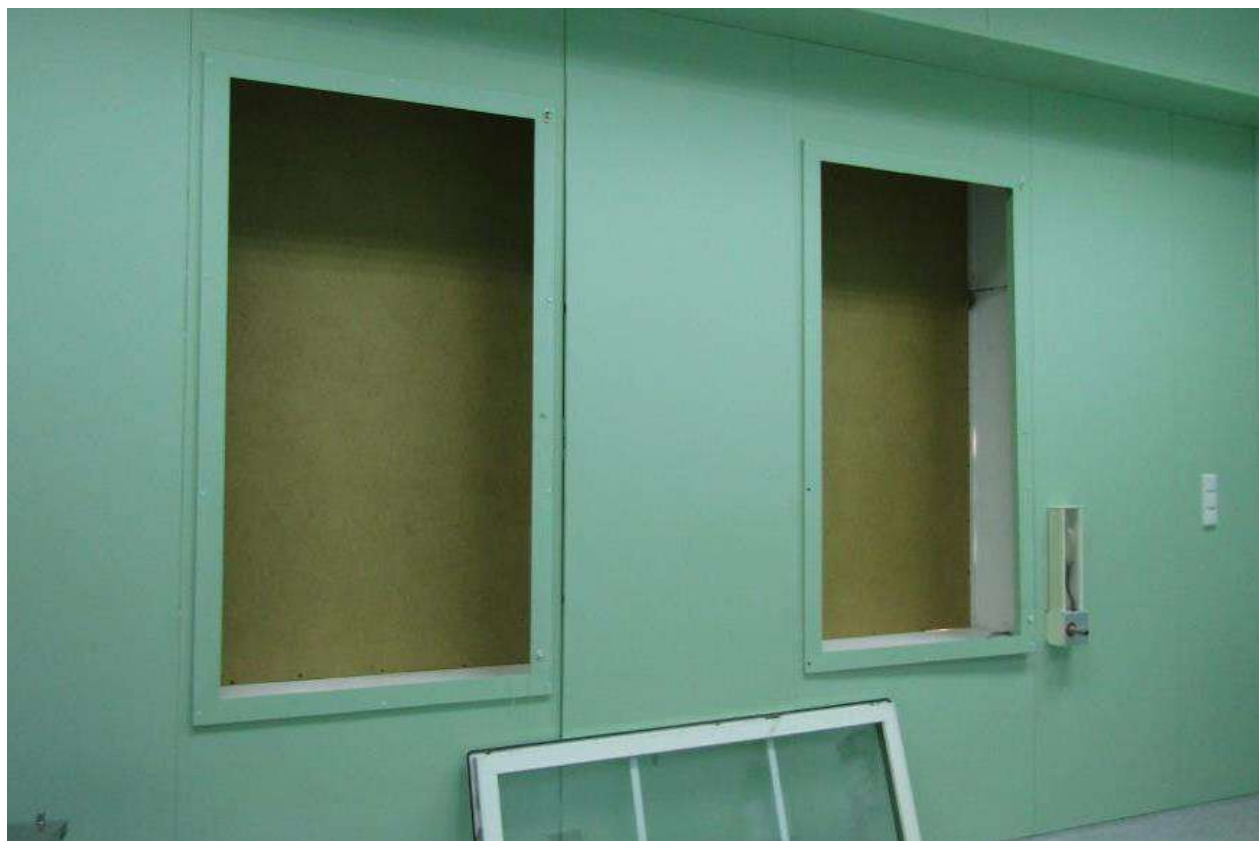
Рисунок 5.13 - Пошкоджене віконне заповнення (скління) та рама в осях 1, Б/1-Г

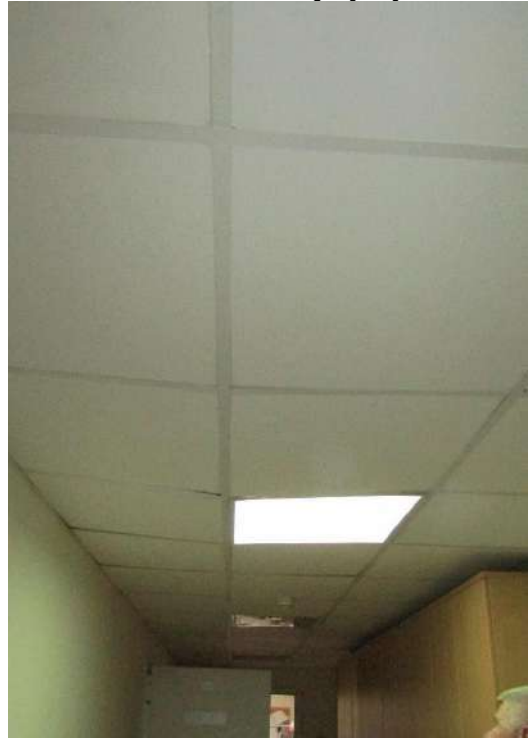
4.	4	Д-Е, 9-10 (приміщення №18)	Пошкоджені/деформовані міжкімнатні двері – 1 шт.	
5.	5	Б-Г, 10-12 (приміщення №31)	Деформована підвісна система типу армстронг	Рисунок 6.2

Рисунок 6.2 – Деформована підвісна система типу армстронг в осях Б-Г, 10-12 (приміщення №31)

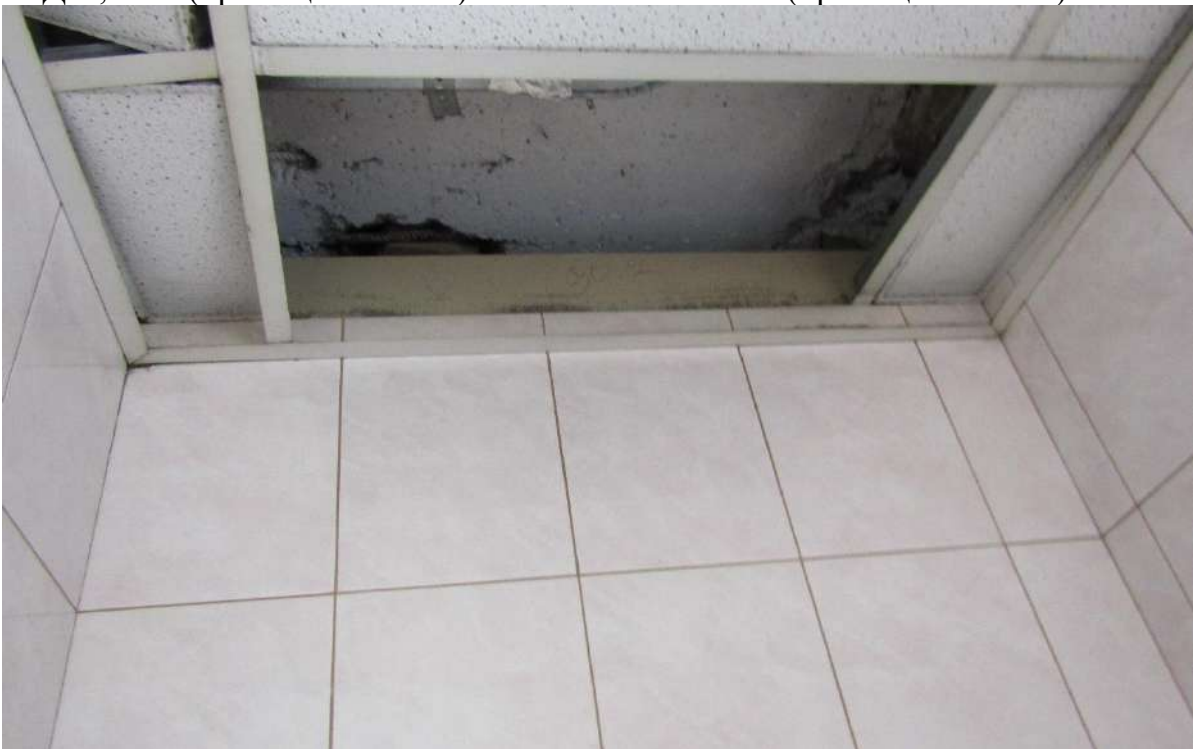
2.	2	Д-Е, 9-10 (приміщення №26)	Ділянка відпадиння керамічної плитки по перегородці	Рисунок 6.1
3.	3	Д-Е, 9-10 (приміщення №26)	Деформована підвісна система типу армстронг	Рисунок 6.3

Рисунок 6.3 – Деформована підвісна система типу армстронг в осях Д-Е, 9-10 (приміщення №26)

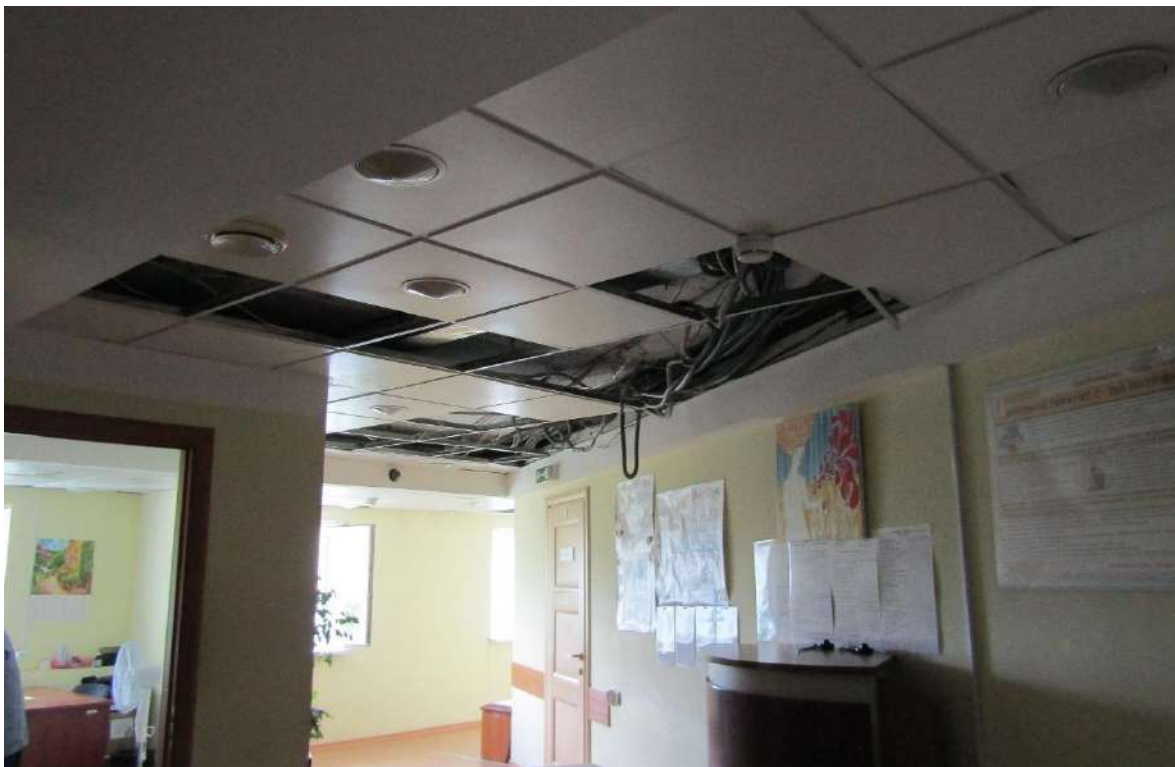
6.	6	Б-Г, 4-9 (приміщення №34)	Деформована/пошкоджена підвісна система типу армстронг	Рисунок 6.4 Рисунок 6.5
7.	7	Б-В/Г, 7'-8 (приміщення №34)	Деформована підвісна система типу армстронг

Рисунок 6.4 – Деформована/пошкоджена підвісна система типу армстронг в осях Б-Г, 7'-9 (приміщення №34)

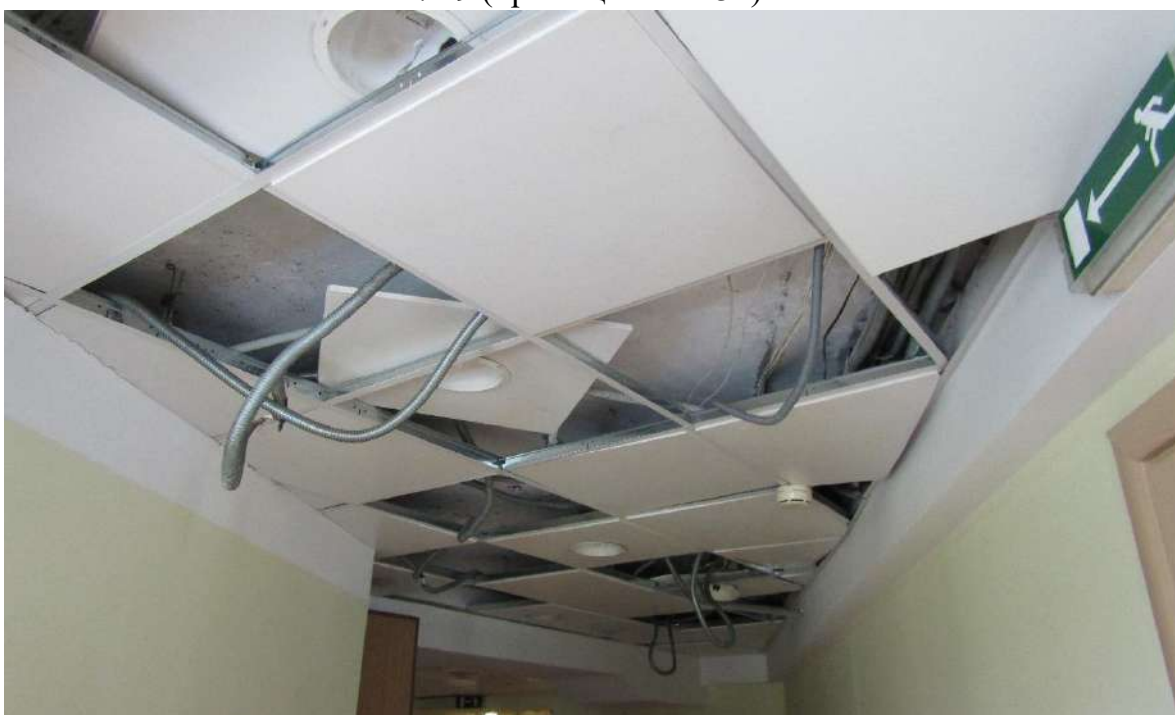
Рисунок 6.5 – Деформована підвісна система типу армстронг в осях Б-Г, 5-6 (приміщення №34)

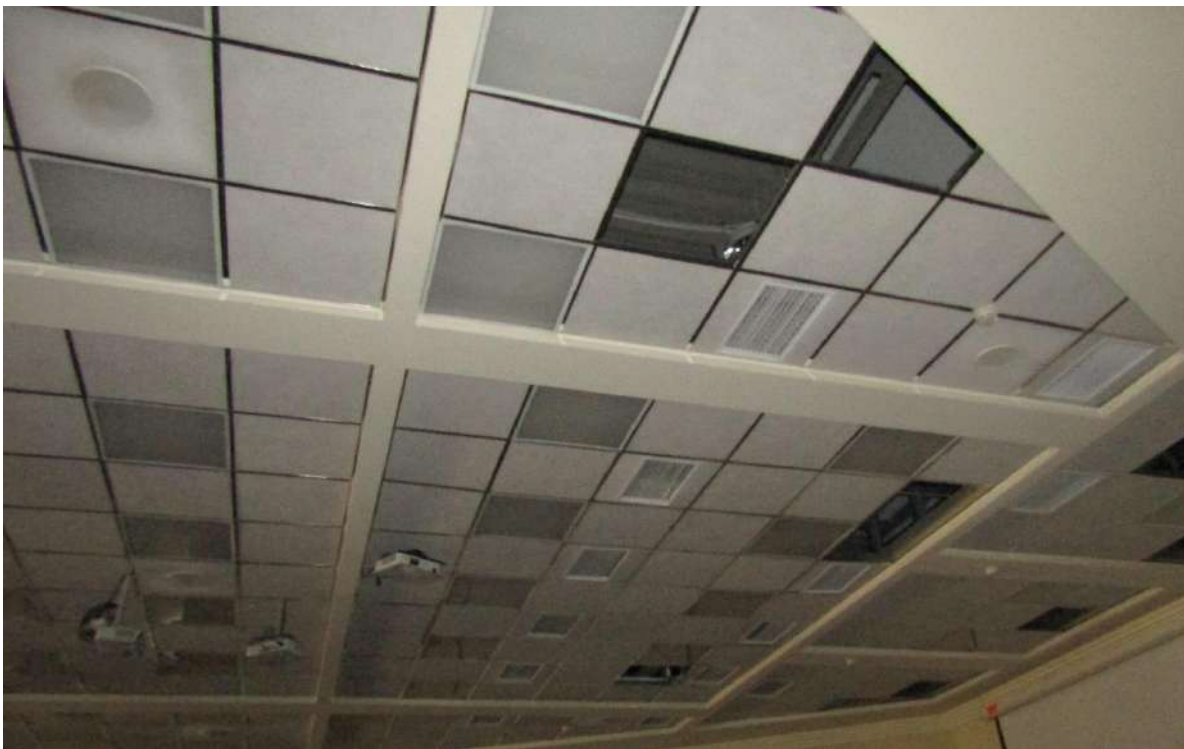
11.	11	Б-Е, 5-8 (приміщення №10)	Зруйнована/пошкоджена підвісна система типу армстронг	Рисунок 6.6
12.	12	Е, 5-8 (приміщення №10)	Деформовано/пошкоджено віконні рами – 6 шт.

Рисунок 6.6 – Зруйнована/пошкоджена підвісна система типу армстронг в осях Б-Е, 5-8 (приміщення №10)

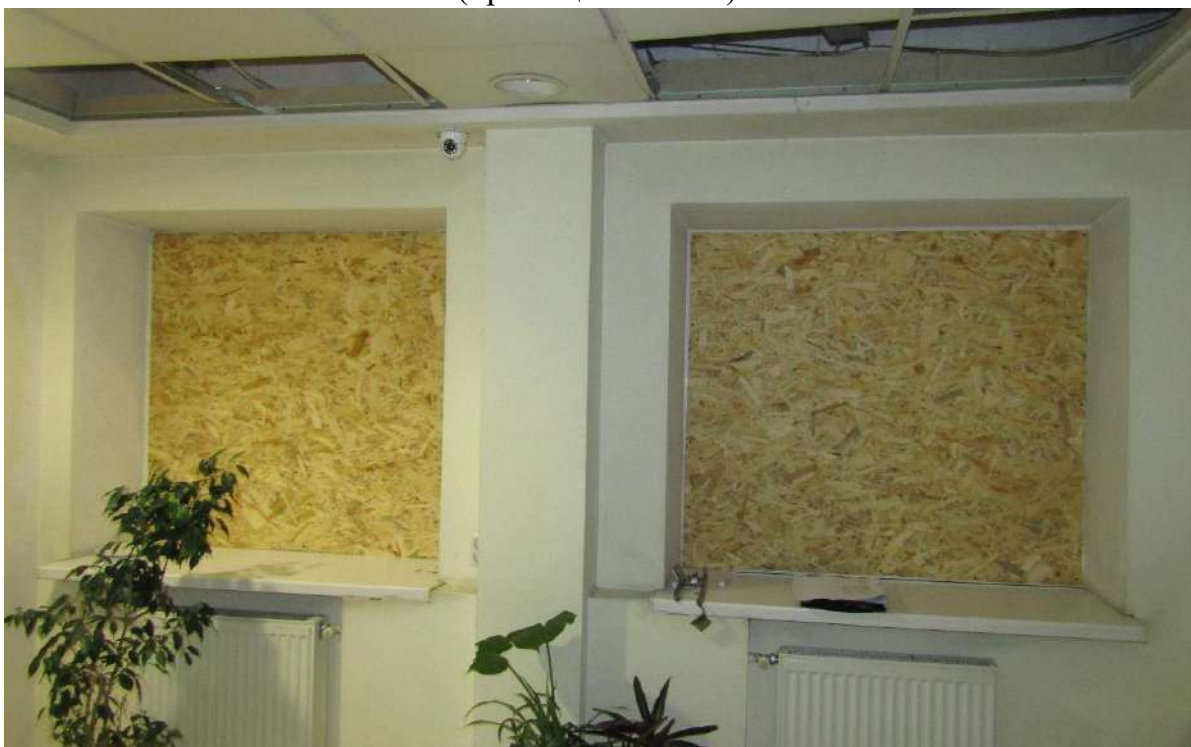
19.	19	Д-Е, 2-3 (приміщення №3)	Вертикальна тріщина по опорядженню стіни на стику	
20.	20	Г-Д, 1 (приміщення №2)	Зруйновані/відсутні віконні заповнення – 2 шт.	Рисунок 6.7

Рисунок 6.7 – Зруйновані/відсутні віконні заповнення в осях Г-Д, 1 (приміщення №2)

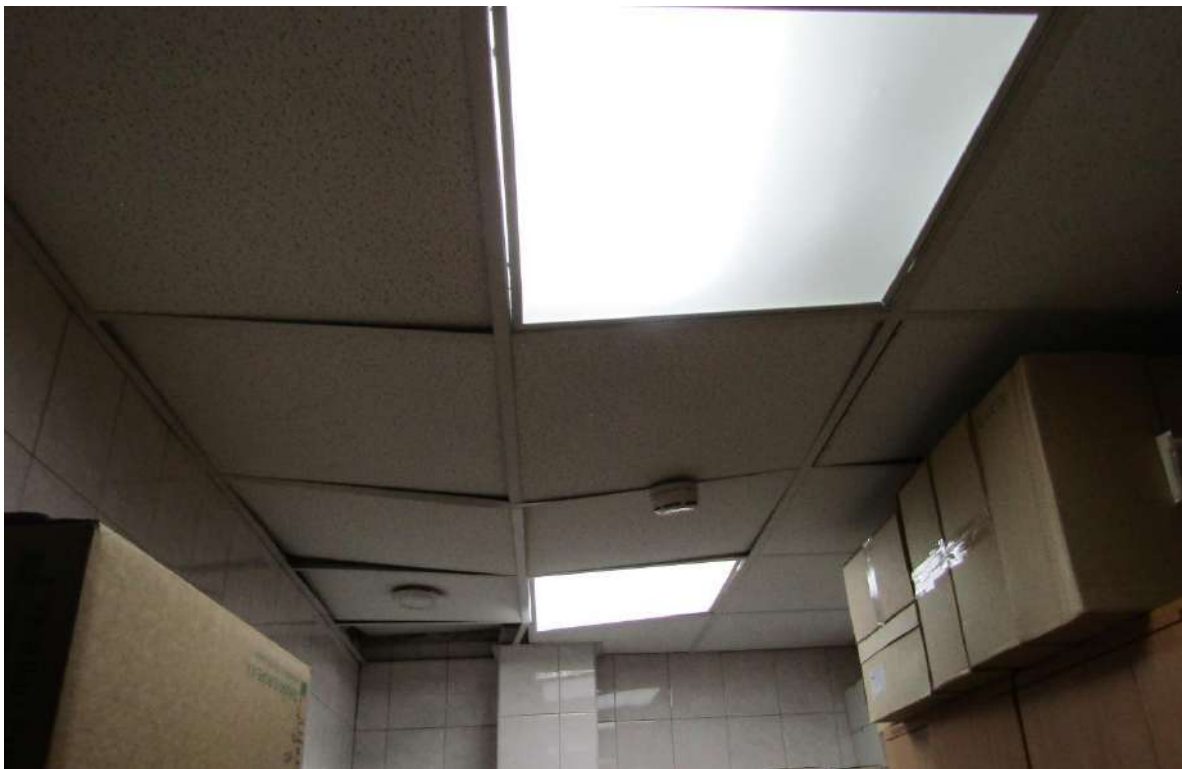
Рисунок 6.8 – Ділянка пошкодження підвісної системи типу армстронг в осях Б-В/Г, 2-3 (приміщення №39)

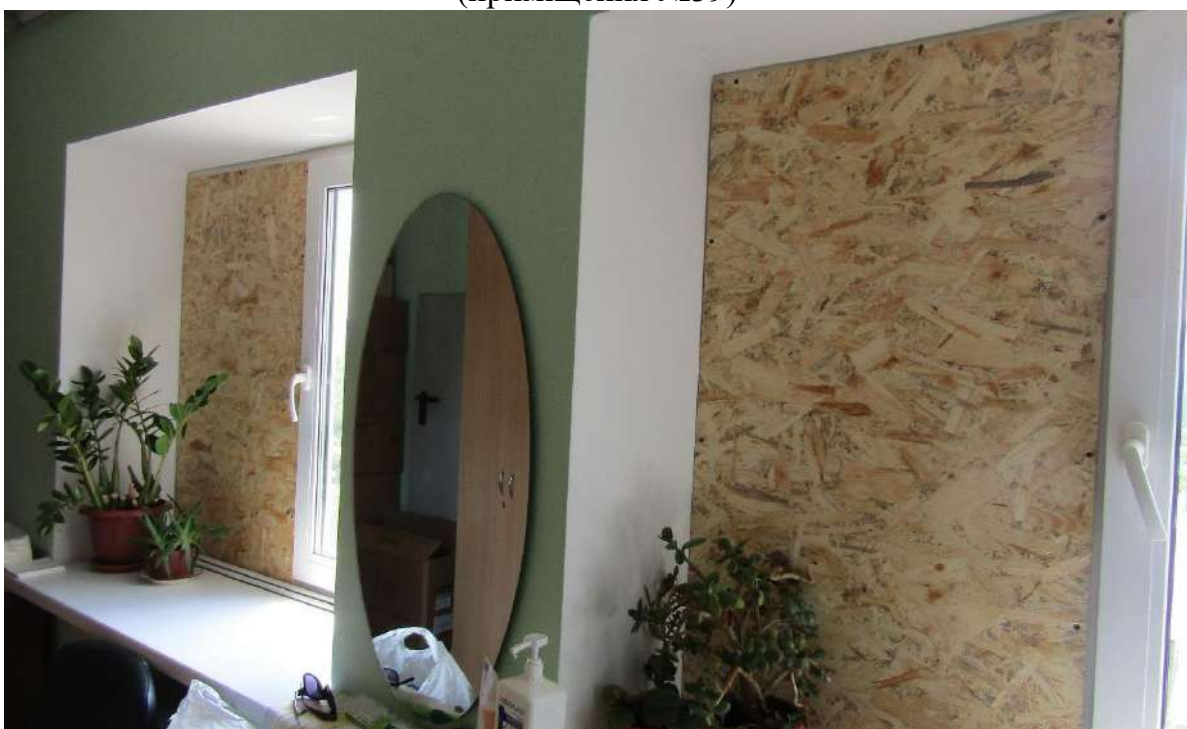
Рисунок 6.9 – Зруйновані/відсутні віконні заповнення в осях Б-Г, 1 (приміщення №40)

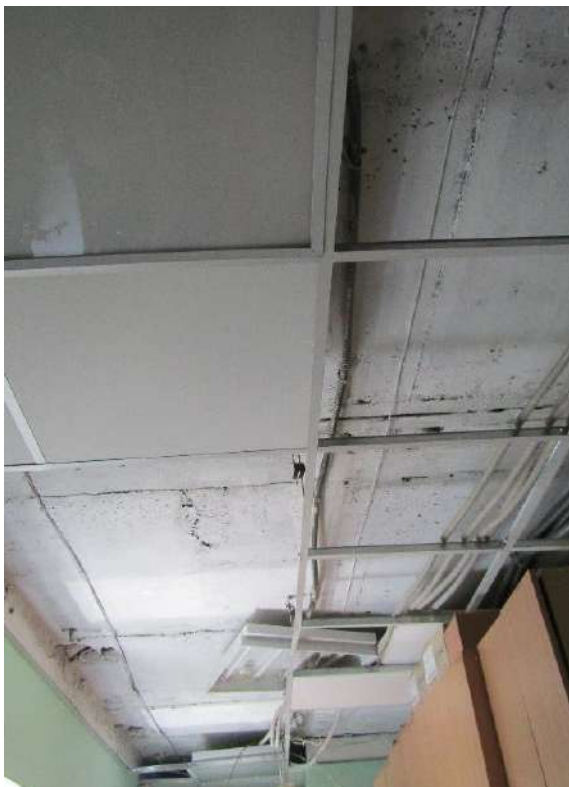
Рисунок 6.10 – Ділянка руйнування/пошкодження системи кріплення підвісної стелі типу армстронг в осях Б-Г, 1-2 (приміщення №40)

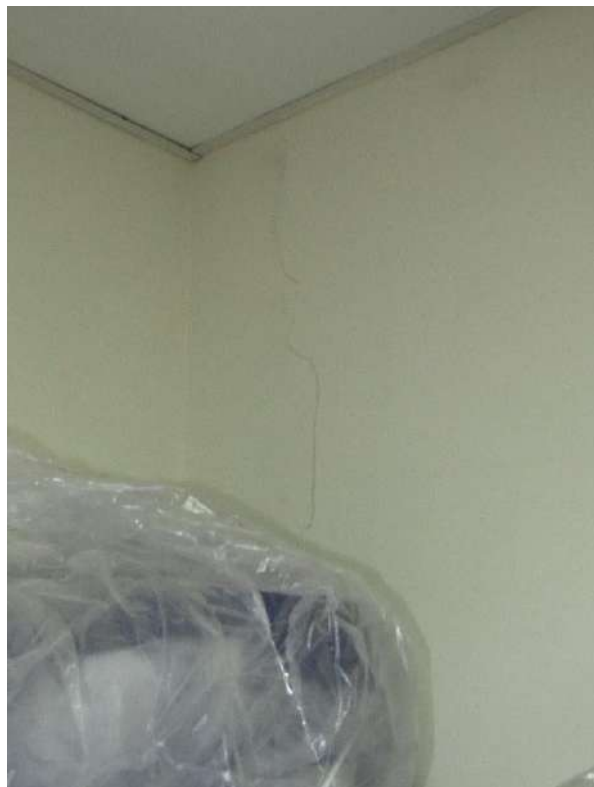
Рисунок 6.11 – Вертикальна тріщина по опорядженню стіни в осях В/Г-Г, 2-3 (приміщення №36)

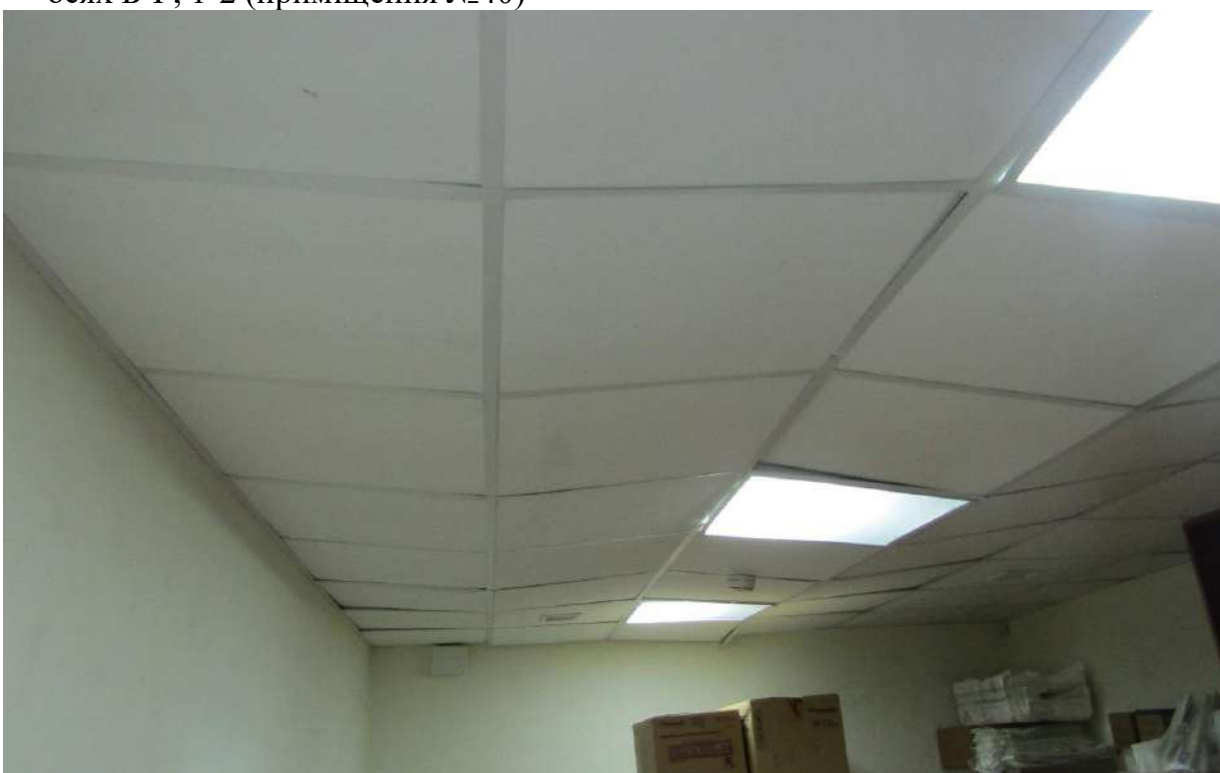
Рисунок 6.12 – Деформована підвісна система типу армстронг в осях Б-Г, 2-3 (приміщення №36)

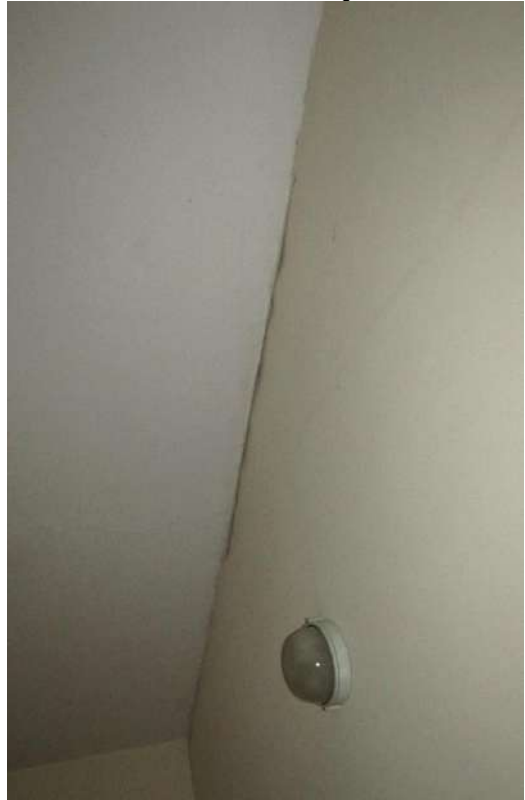
2.	2	Д-Е, 1-2 (приміщення №1)	Утворення тріщин по опорядженню стіни	
3.	3	Д-Е, 2 (приміщення №1)	Утворення тріщини по опорядженню вздовж стиків	Рисунок 7.2

Рисунок 7.2 – Утворення тріщини по опорядженню вздовж стиків в осях Д-Е, 2 (приміщення №1)

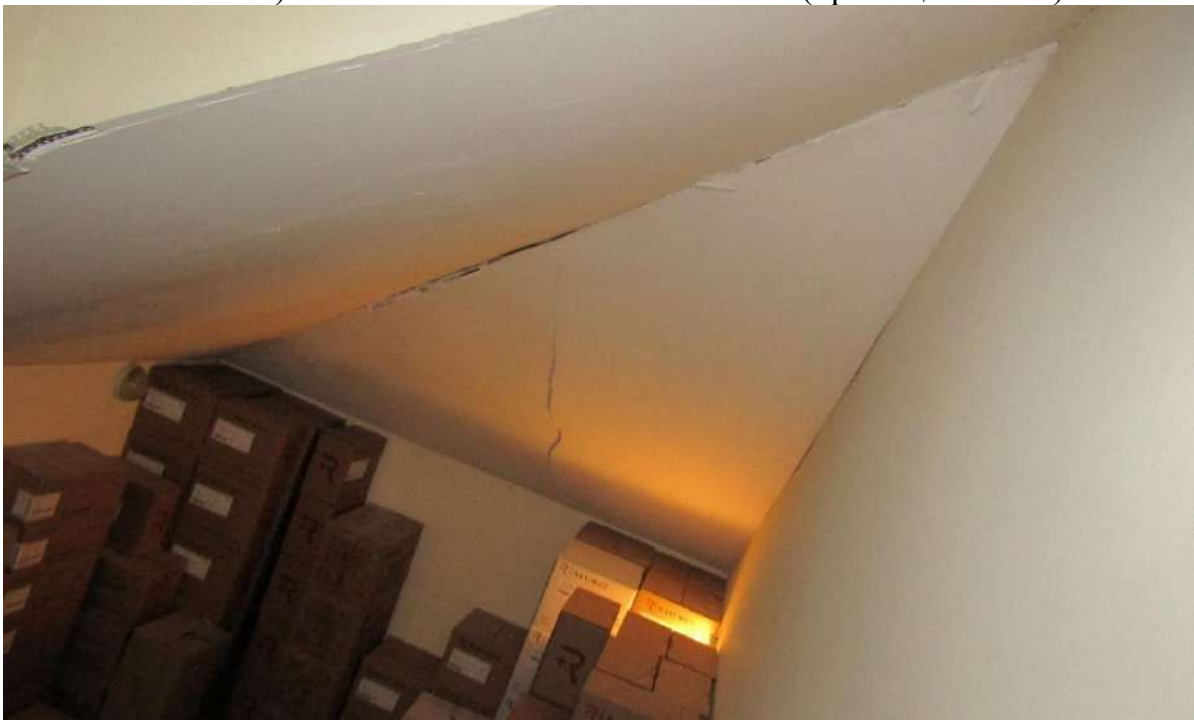
4.	4	Д-Е, 1-2 (приміщення №1)	Утворення тріщин по гіпсокартонному опорядженню стелі	Рисунок 7.3
5.	5	Д-Е, 2-3 (приміщення №5)	Зруйноване/відсутнє віконне заповнення – 1 шт.

Рисунок 7.3 – Утворення тріщин по гіпсокартонному опорядженню стелі в осях Д-Е, 1-2 (приміщення №1)

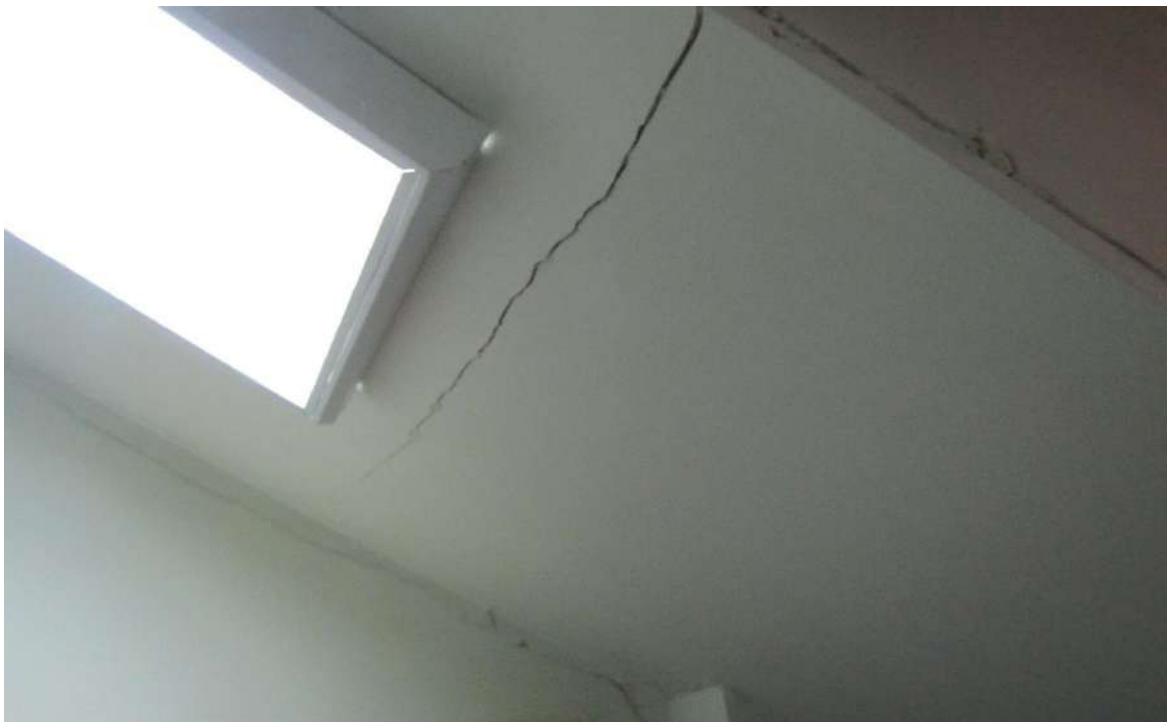
6.	6	Д-Е, 2-3 (приміщення №5)	Утворення тріщин по гіпсокартонному опорядженню стелі	Рисунок 7.4
7.	7	Д-Е, 2-3 (приміщення №5)	Утворення тріщини по стику опорядження стіни та стелі

Рисунок 7.4 – Утворення тріщин по гіпсокартонному опорядженню стелі в осях Д-Е, 2-3 (приміщення №5)

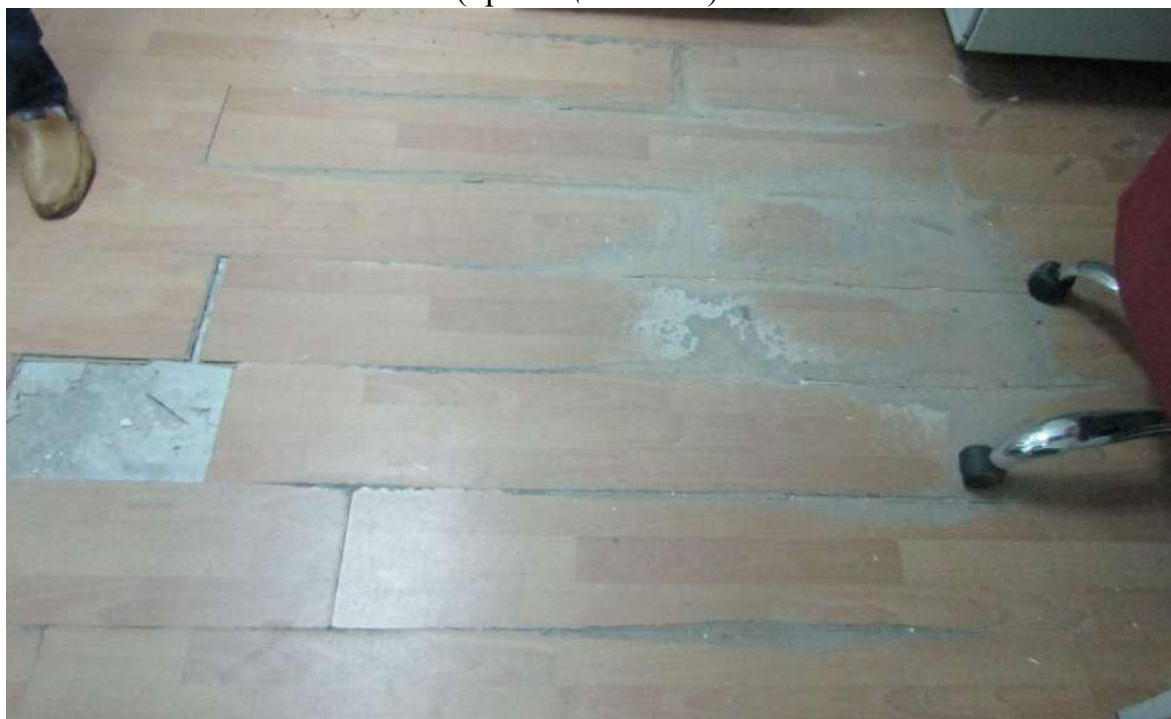
8.	8	Д-Е, 2-3 (приміщення №5)	Утворення тріщин по стиках опорядження стін та стелі	
9.	9	Д-Е, 2-3 (приміщення №5)	Ділянка пошкодження опорядження підлоги (ламінат)	Рисунок 7.5

Рисунок 7.5 – Ділянка пошкодження опорядження підлоги (ламініат) в осях Д-Е, 2-3 (приміщення №5)

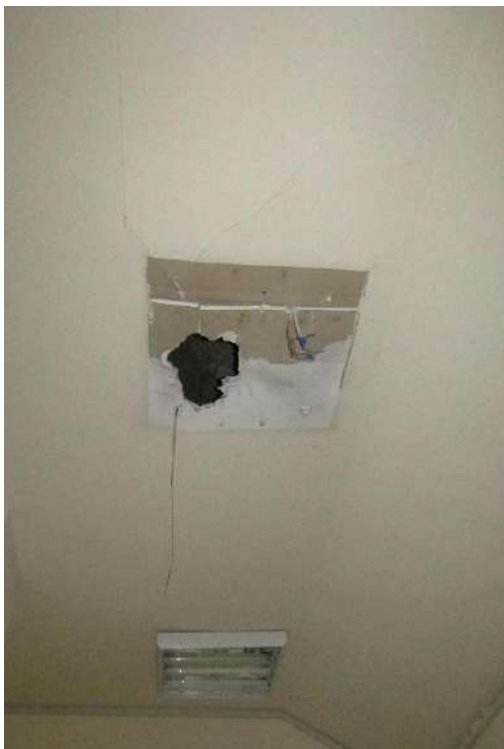
10.	10	Д-Е, 2-3 (приміщення №4)	Утворення тріщини по стику опорядження стіни та стелі	
11.	11	Г-Д, 2-3 (приміщення №3)	Тріщина по гіпсокартонному опорядженню стелі	Рисунок 7.6

Рисунок 7.6 – Тріщина по гіпсокартонному опорядженню стелі в осях Г-Д, 2-3 (приміщення №3)

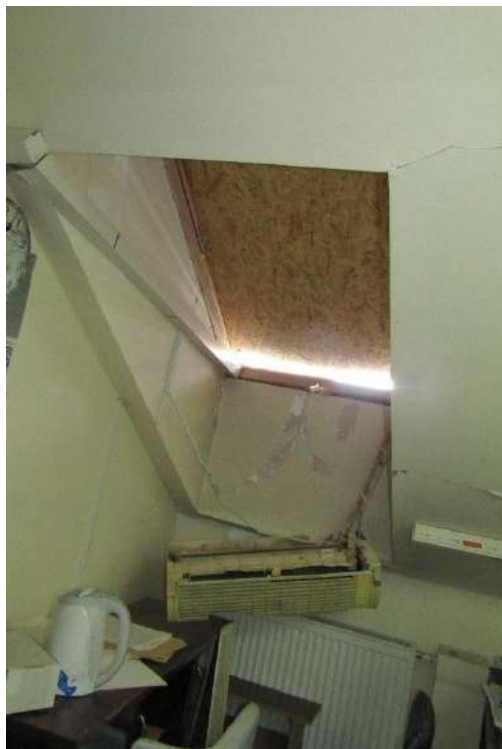
12.	12	Б-Д, 1-3 (приміщення №3)	Зруйноване/відсутнє віконне заповнення – 1 шт.	Рисунок 7.7
13.	13	Б-Д, 1-3	Утворення тріщин по гіпсокартонному опорядженню стелі

Рисунок 7.7 – Зруйноване/відсутнє віконне заповнення, в осях Б-Д, 1-3 (приміщення №3)

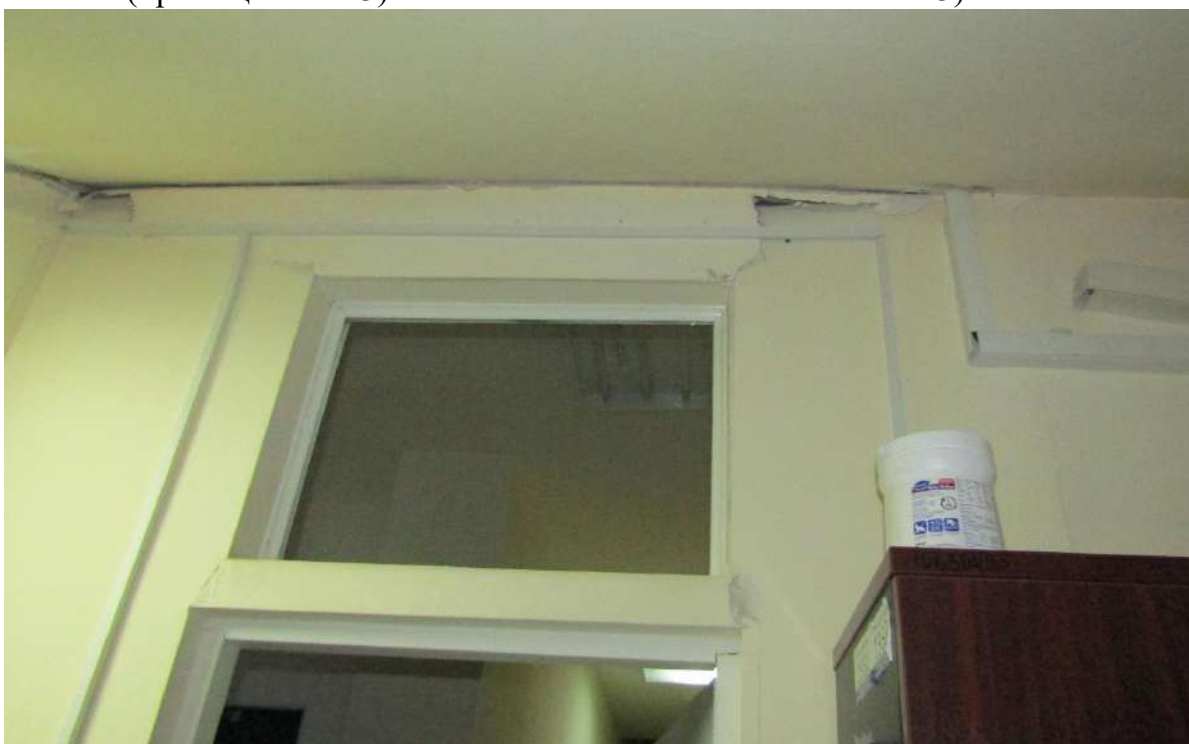
(приміщення №3)		
14.	14	Б-Г, 2-3 (приміщення №3)	Деформація опорядження перегородки	Рисунок 7.8
15.	15	Д-Е, 3-4 (приміщення №8)	Зруйноване/відсутнє віконне заповнення – 1 шт.	Рисунок 7.9

Рисунок 7.8 – Деформація опорядження перегородки в осях Б-Г, 2-3 (приміщення №3)

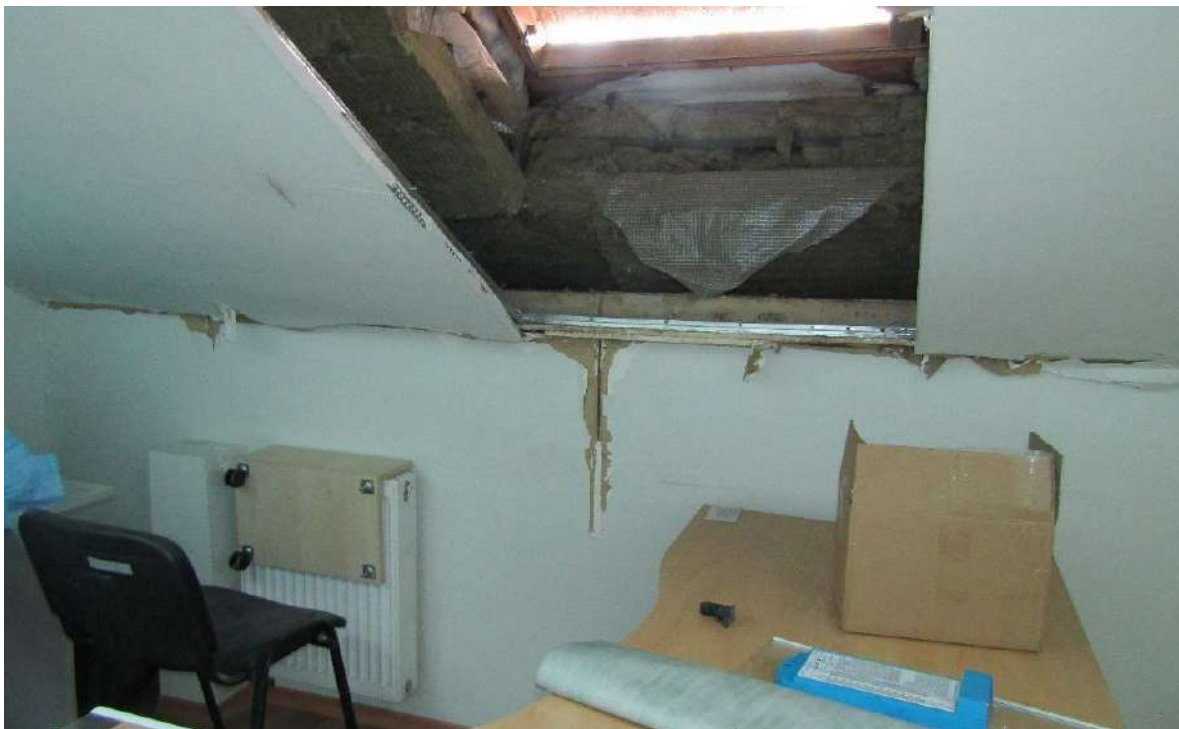
16.	16	Д-Е, 2-4 (приміщення №8)	Пошкодження гіпсокартонного опорядження стелі	Рисунок 7.9
17.	17	Д-Е, 3-4 (приміщення №7)	Утворення тріщини по опорядженню стелі

Рисунок 7.9 – Зруйноване/відсутнє віконне заповнення. Пошкодження гіпсокартонного опорядження стелі в осях Д-Е, 2-4 (приміщення №8)
