**Об'єкт обстеження** – Будівля літ. Е лікувального корпусу №1 п'ятиповерхова (чотири надземні поверхи та мансардний поверх), з підвалом та прибудовою за адресою вул. В'ячеслава Чорновола, 28/1 у Шевченківському районі м. Києва

**Мета роботи** – детальне обстеження нежитлової будівлі лікувального корпусу №1 з прибудовою (Літ. Е) за адресою: вул. В'ячеслава Чорновола, 28/1 у Шевченківському районі м. Києва» з метою вжиття заходів з усунення пошкоджень (відновлення).

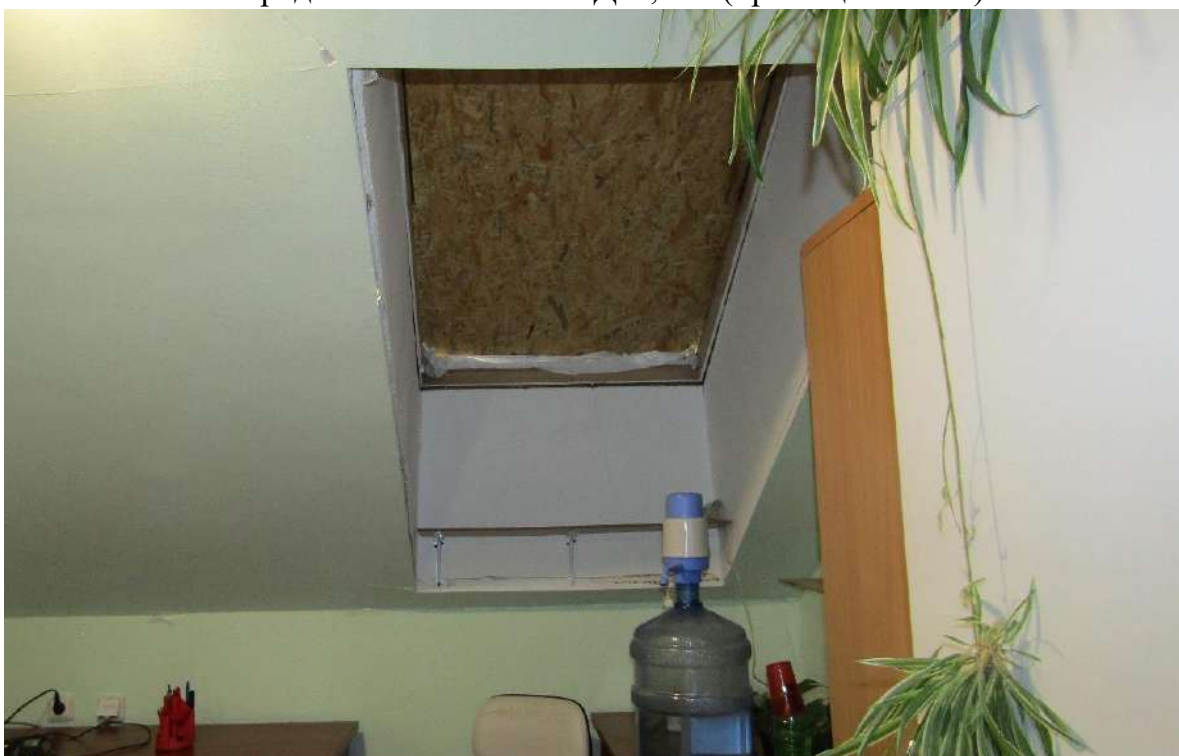
18.	18	Г-Д, 3-4 (приміщення №3)	Утворення тріщини по опорядженню стелі	
19.	19	Б-Г, 1-3 (приміщення №24)	Зруйноване/відсутнє віконне заповнення – 1 шт.	Рисунок 7.10

20.	20	Б-Г, 2-3 (приміщення №24)	Утворення тріщин по гіпсокартонному опорядженню стелі	Рисунок 7.10
21.	21	Б-Г, 2-3 (приміщення №24)	Утворення тріщин по стику гіпсокартонного опорядження стелі

Рисунок 7.10 – Зруйноване/відсутнє віконне заповнення. Утворення тріщин по гіпсокартонному опорядженню стелі в осях Б-Г, 1-3 (приміщення №24)

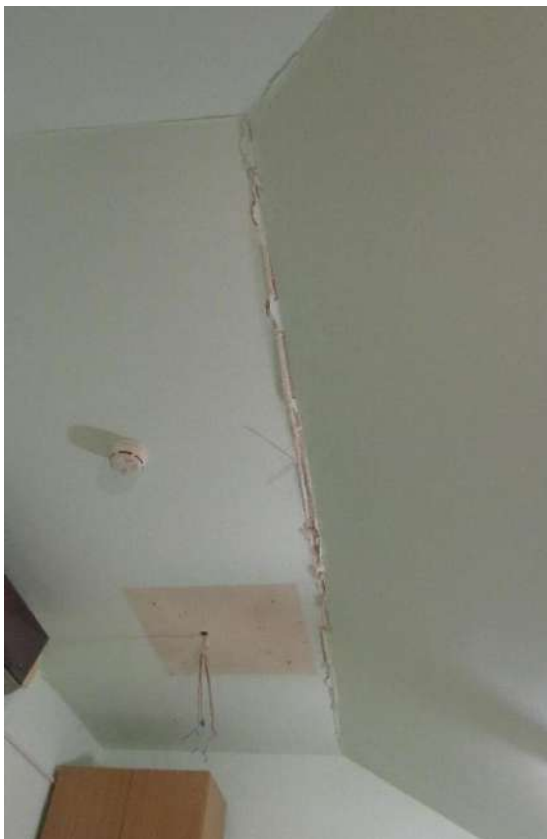
22.	22	Б-Г, 2-3 (приміщення №24)	Утворення тріщин по стиках гіпсокартонного опорядження стелі	Рисунок 7.11
23.	23	Б-Г, 3-5 (приміщення №23)	Утворення тріщин по гіпсокартонному опорядженню стелі	Рисунок 7.12

Рисунок 7.11 – Утворення тріщин по стиках гіпсокартонного опорядження стелі в осях Б-Г, 2-3 (приміщення №24)

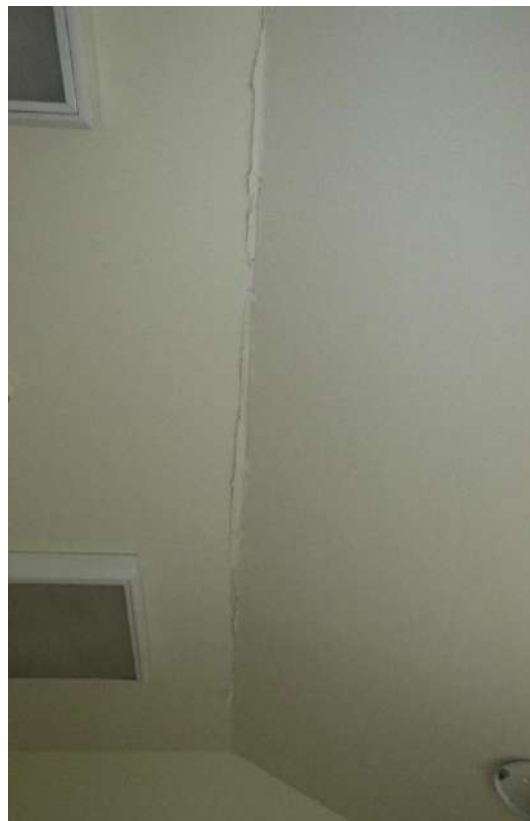
Рисунок 7.12 – Утворення тріщин по гіпсокартонному опорядженню стелі в осях Б-Г, 3-5 (приміщення №23)

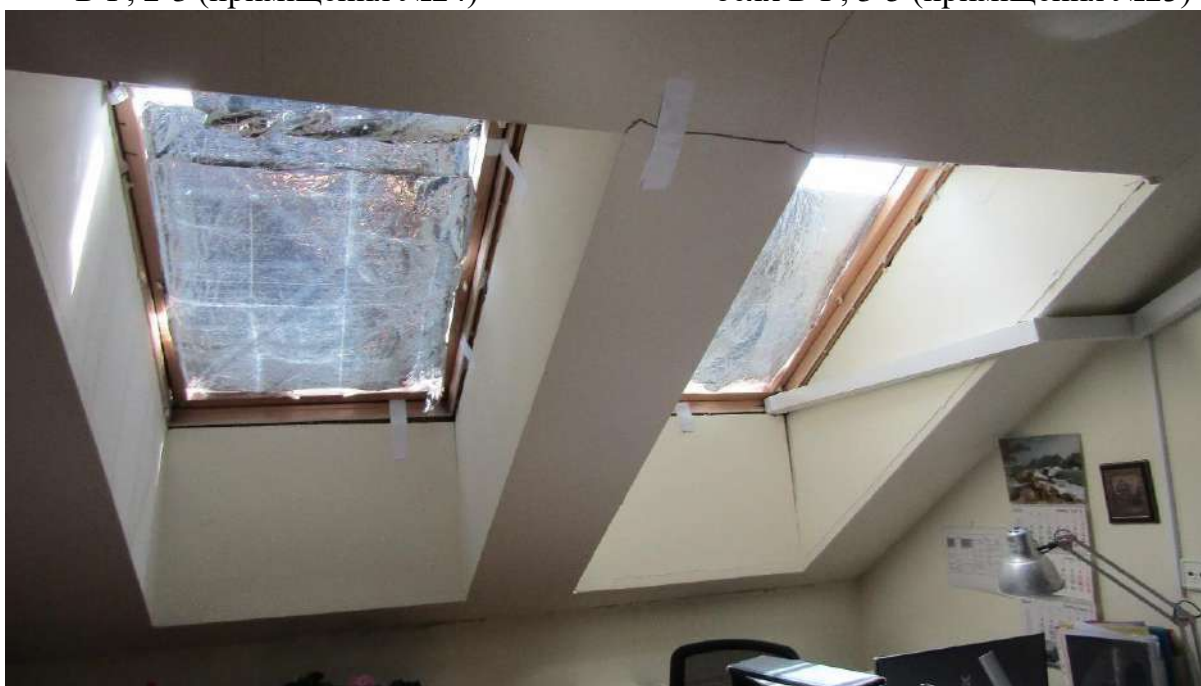
24.	24	Б-Г, 3-5 (приміщення №23)	Зруйноване/пошкожене віконне заповнення – 2 шт.	Рисунок 7.13
25.	25	Б-Г, 3-4 (приміщення №23)	Утворення тріщини по стику опорядження стіни та стелі

26.	26	Б-Г, 3-5 (приміщення №23)	Пошкодження гіпсокартонного опорядження стелі	Рисунок 7.13
27.	27	Б-Г, 4-6 (приміщення №22)	Пошкодження віконного заповнення – 3 шт.	Рисунок 7.14

Рисунок 7.13 – Зруйноване/пошкоджене віконне заповнення. Пошкодження гіпсокартонного опорядження стелі в осях Б-Г, 3-5 (приміщення №23)

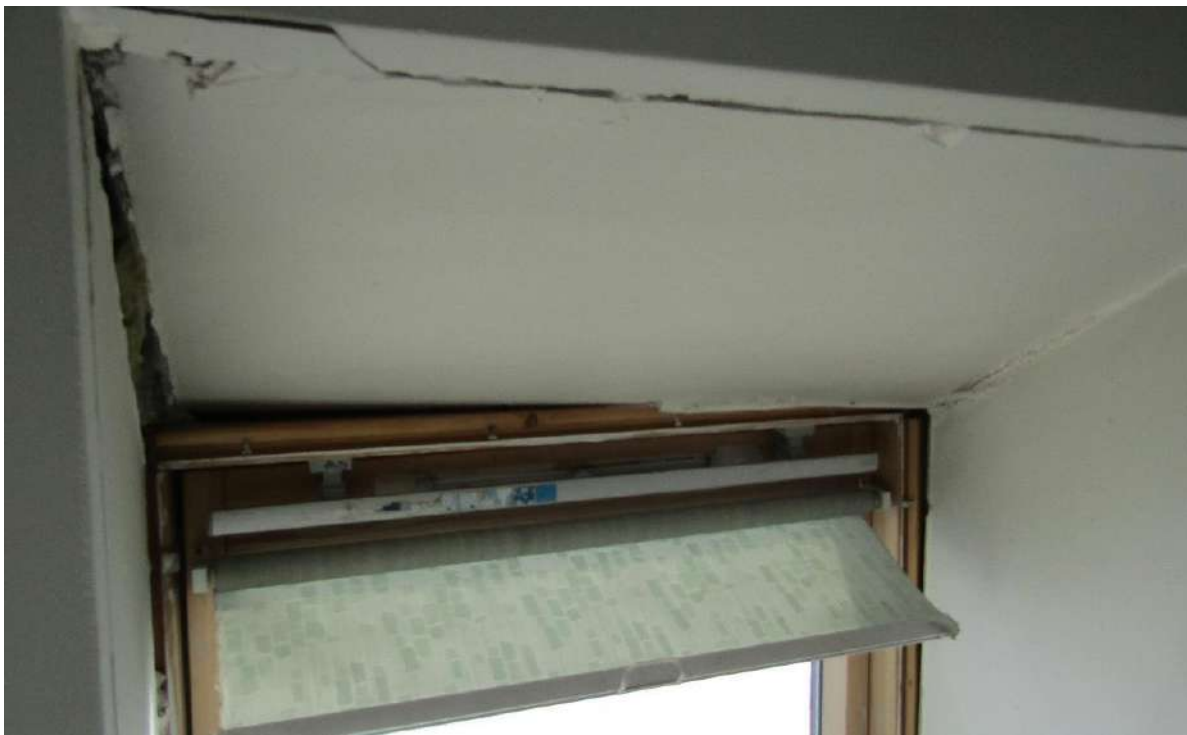
28.	28	Б-Г, 4-6 (приміщення №22)	Утворення тріщини по гіпсокартонному опорядженню стелі	Рисунок 7.14
29.	29	Б-Г, 5-6	Сліди замокання опорядження підлоги (ламініату)	Рисунок 7.15

Рисунок 7.14 – Пошкодження віконного заповнення. Утворення тріщини по гіпсокартонному опорядженню стелі в осях Б-Г, 4-5 (приміщення №22)

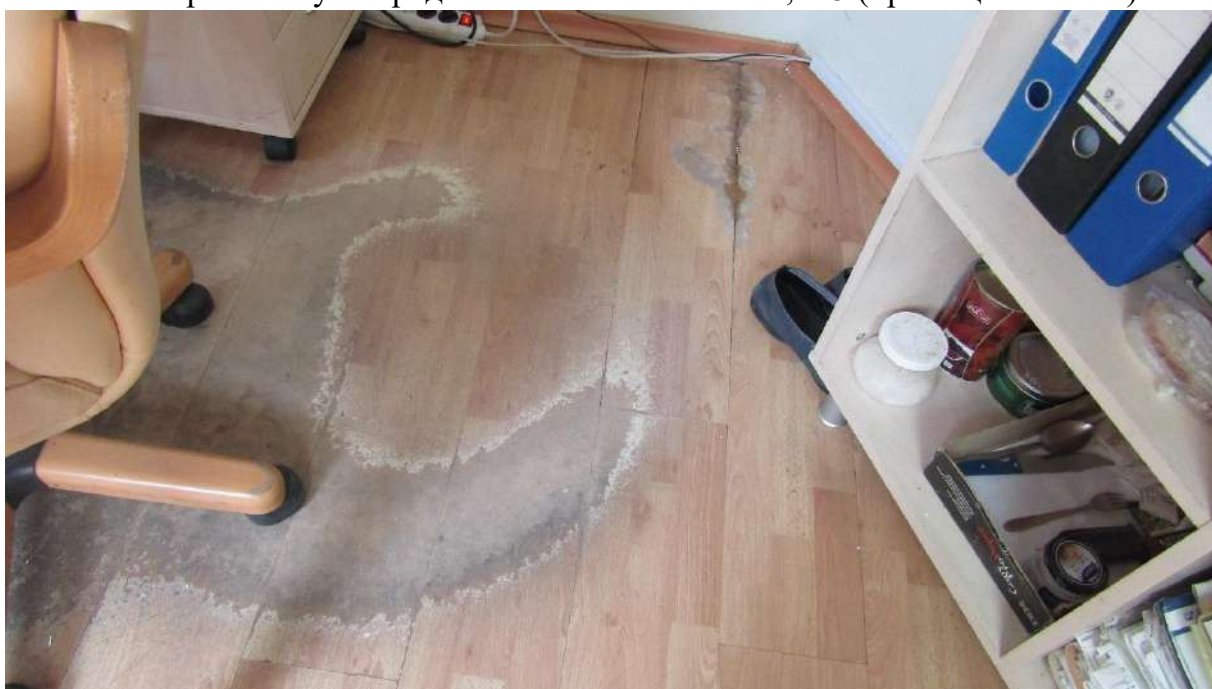
Рисунок 7.15 – Сліди замокання опорядження підлоги (ламініату) в осях Б-Г, 5-6 (приміщення №22)

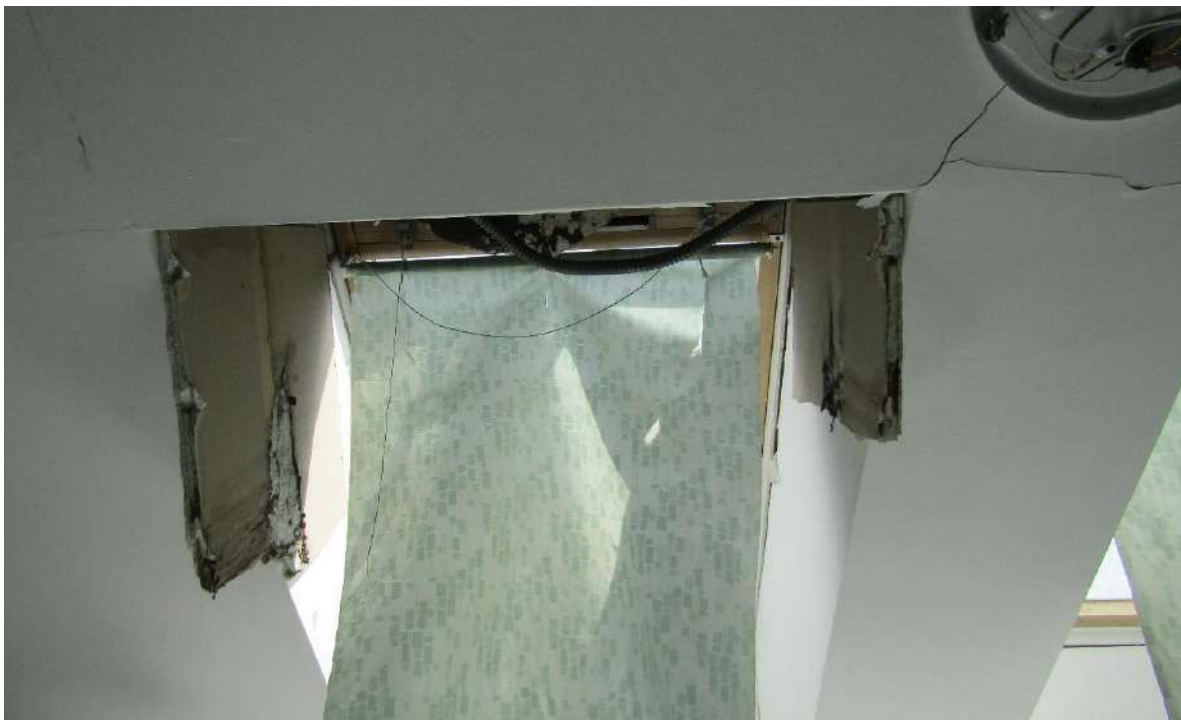
(приміщення №22)		
30.	30	Б-Г, 6-7' (приміщення №11)	Утворення тріщини по стику опорядження стіни та стелі	
31.	31	Б-Г, 7'-9 (приміщення №21)	Пошкодження віконного заповнення – 3 шт.	Рисунок 7.16

32.	32	Б-Г, 7'-8 (приміщення №21)	Утвоєрння тріщин по гіпсокартонному опорядженню стелі	Рисунок 7.16
33.	33	Б-Г, 8-9 (приміщення №21)	Ділянка замокання опорядження стелі, утворення грибка (плісняви)	Рисунок 7.17

Рисунок 7.16 – Пошкодження віконного заповнення. Утворення тріщин по гіпсокартонному опорядженню стелі в осях Б-Г, 7'-8 (приміщення №21)

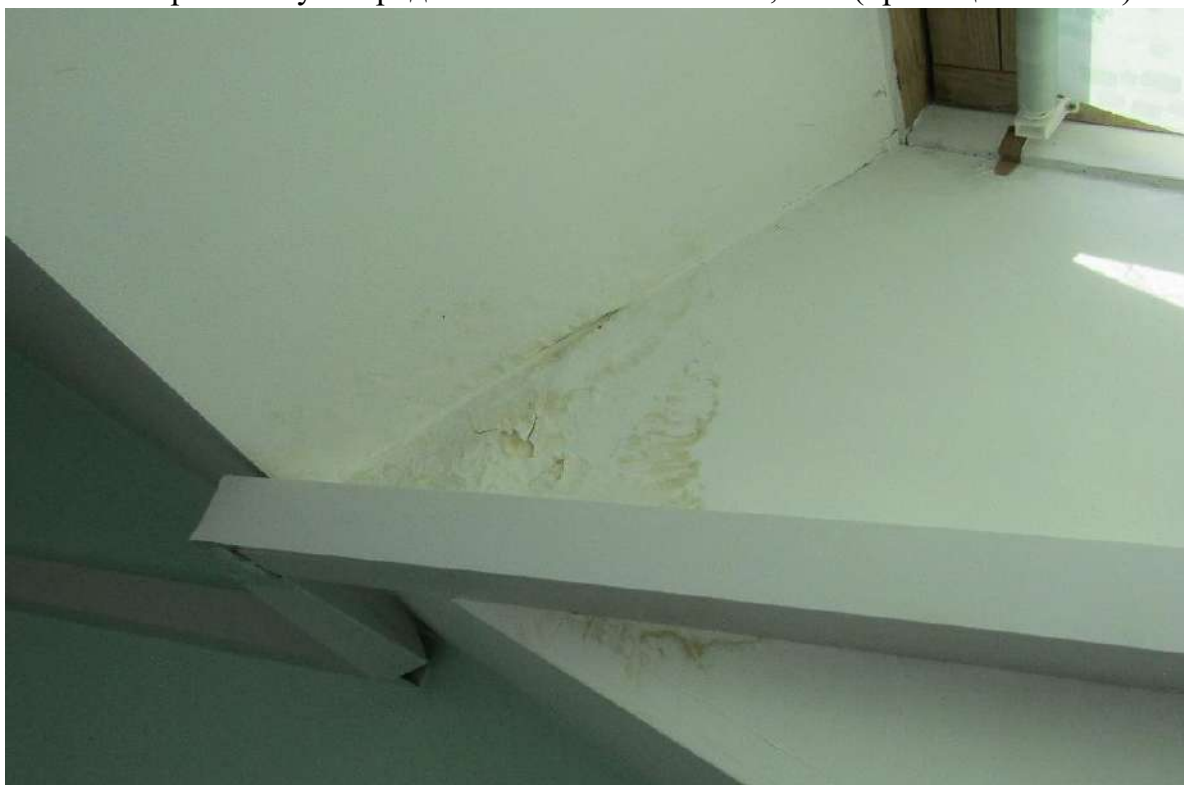
Рисунок 7.17 – Ділянка замокання опорядження стелі, утворення грибка (плісняви) в осях Б-Г, 8-9 (приміщення №21)

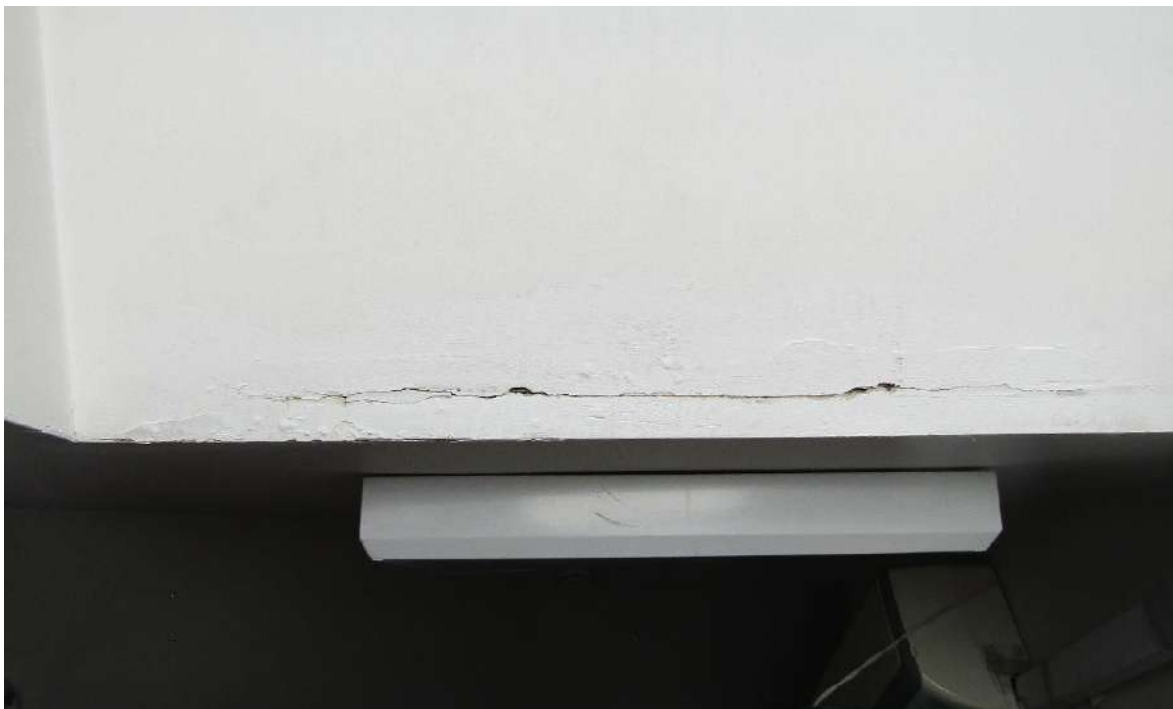
36.	36	Б-Г, 11-12 (приміщення №19)	Утворення тріщини по гіпсокартонному опорядженню стелі	Рисунок 7.18
37.	37	Б-Г, 11-12 (приміщення №19)	Ділянка пошкодження опорядження підлоги - ламінату (застарілий дефект?)	Рисунок 7.19

Рисунок 7.18 – Утворення тріщини по гіпсокартонному опорядженню стелі в осях Б-Г, 11-12 (приміщення №19)

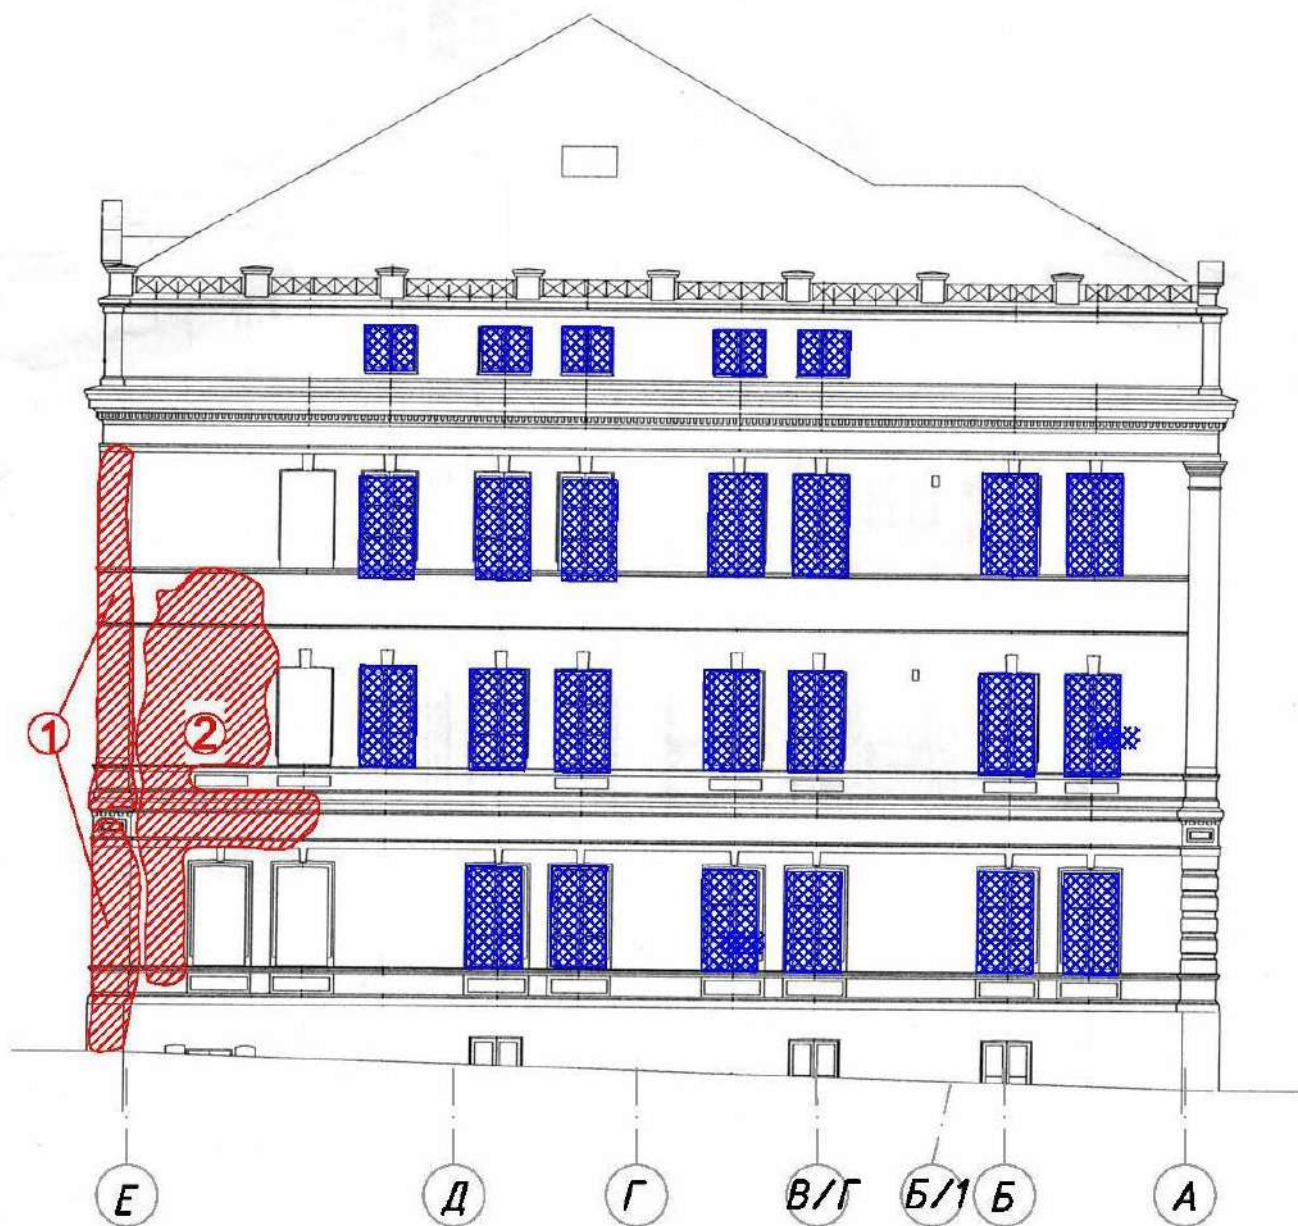
Рисунок 8.1 – Схема дворового фасаду будівлі з вказанням пошкоджених віконних та дверних заповнень в осях А, 1-13

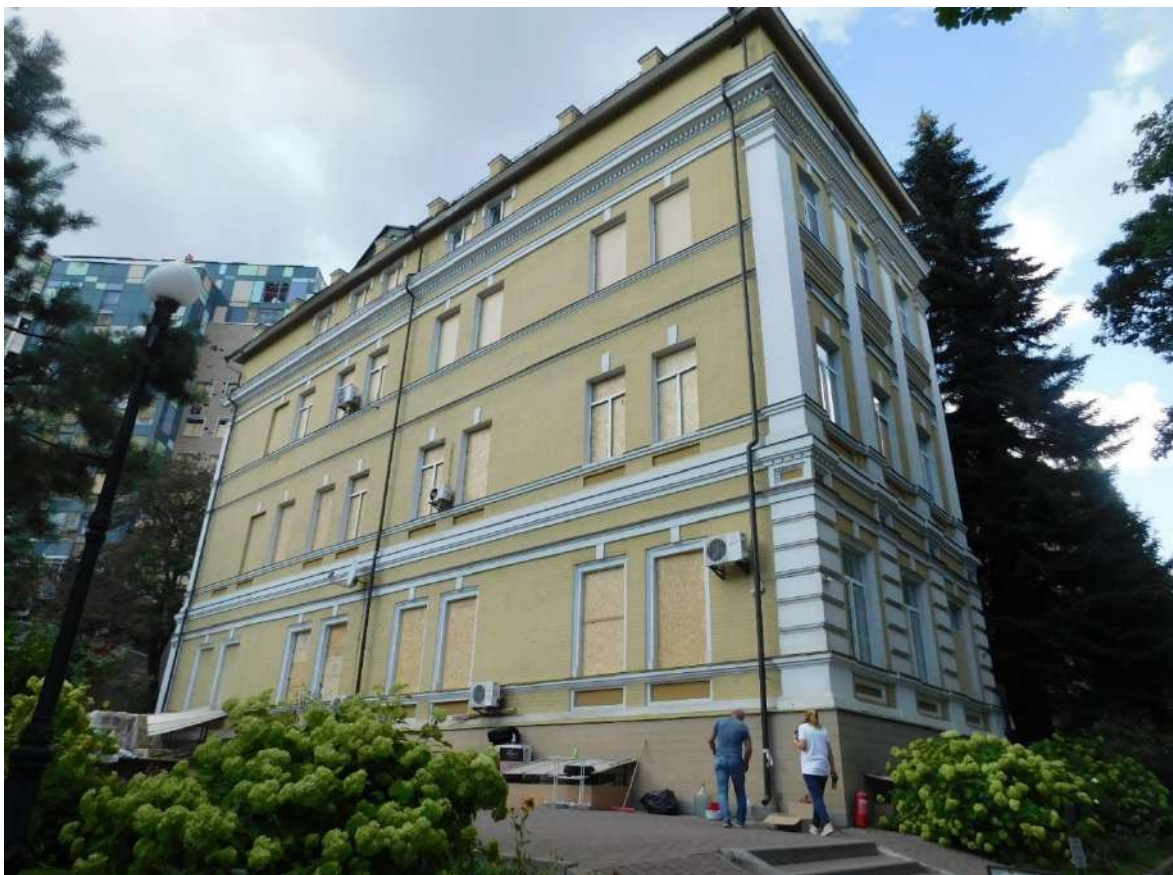
Рисунок 8.4 -Загальний вигляд фасаду в осях А-Е,1 з пошкодженими віконними заповненнями

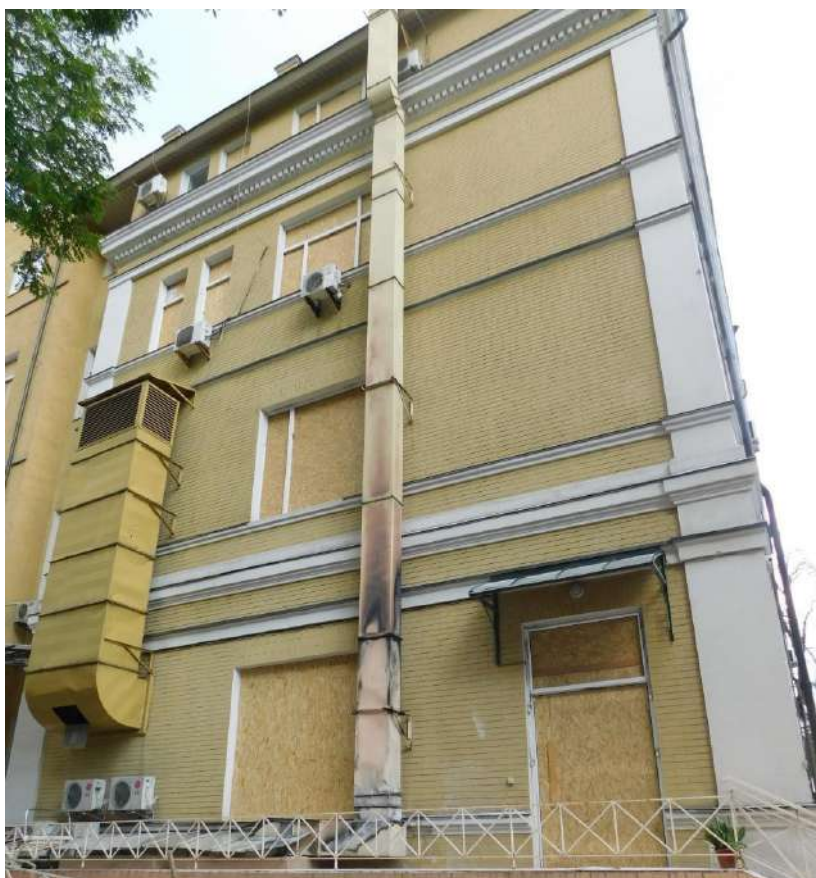
Рисунок 8.5 - Загальний вигляд фасаду в осях Е,1-2 з пошкодженими віконними заповненнями

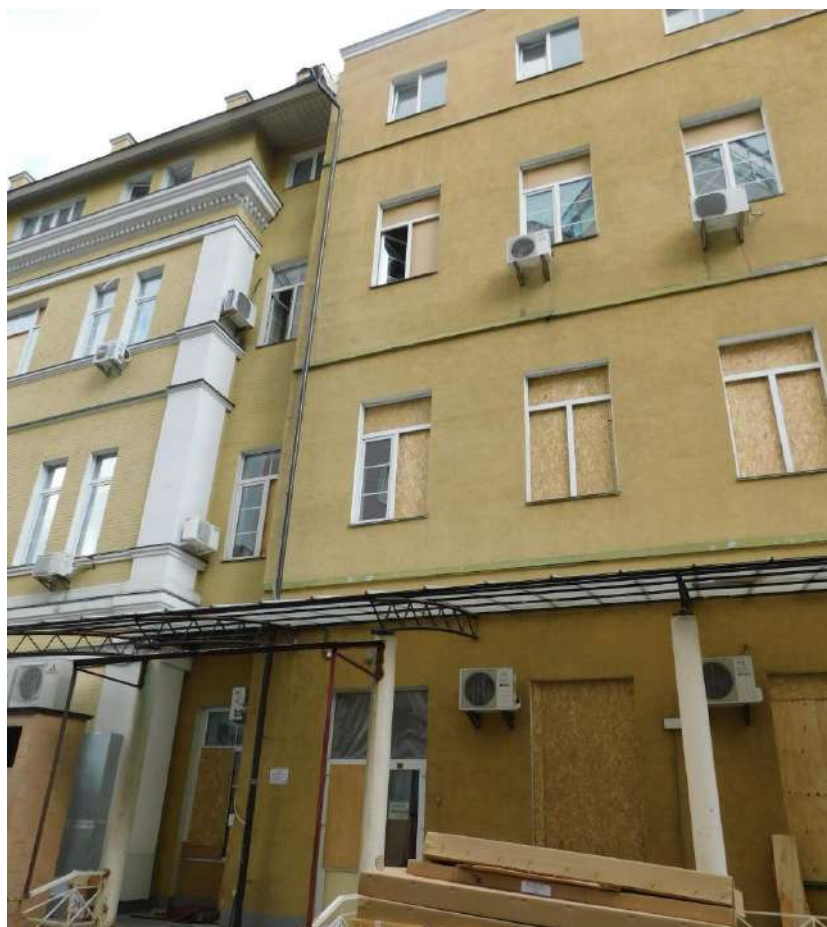
Рисунок 8.8 - Загальний вигляд фасаду в осях Е,12-7 з пошкодженими віконними заповненнями

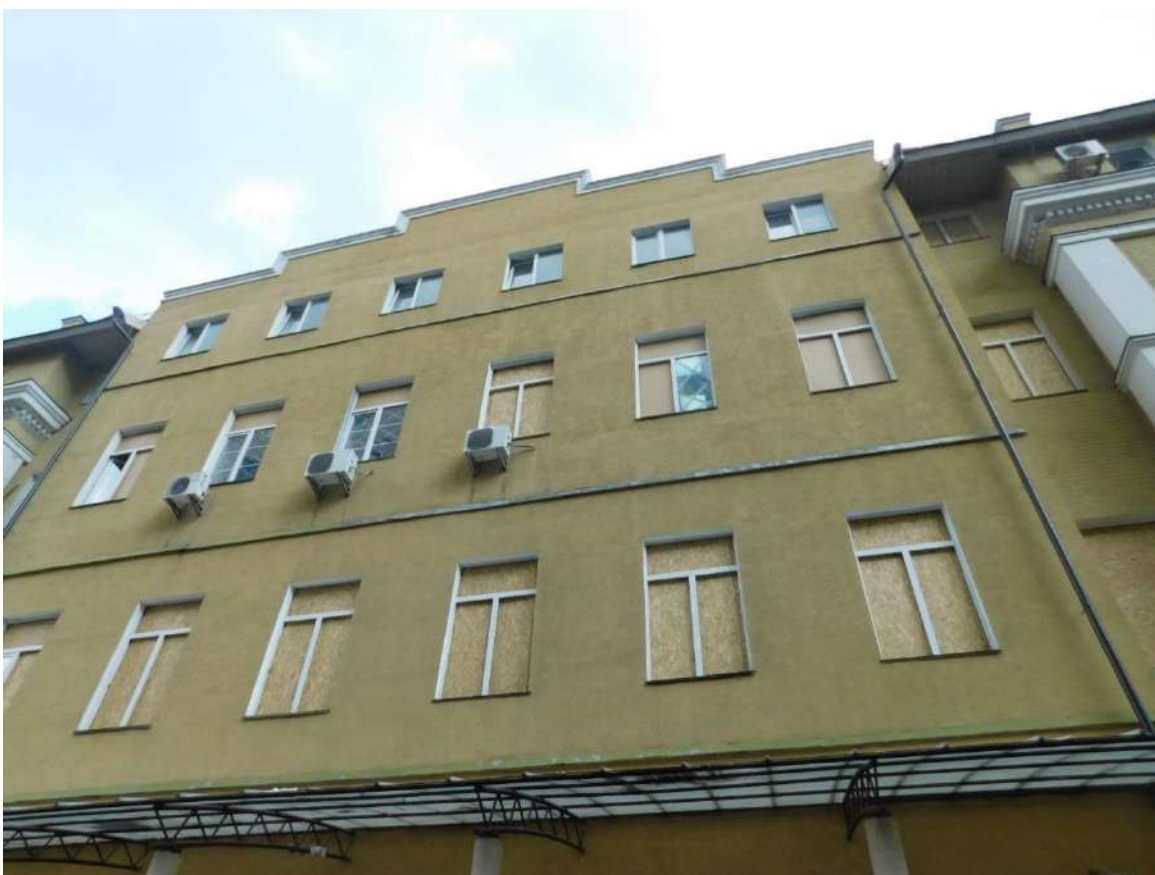
Рисунок 8.9 - Загальний вигляд фасаду в осях Е,11-6 з пошкодженими віконними заповненнями

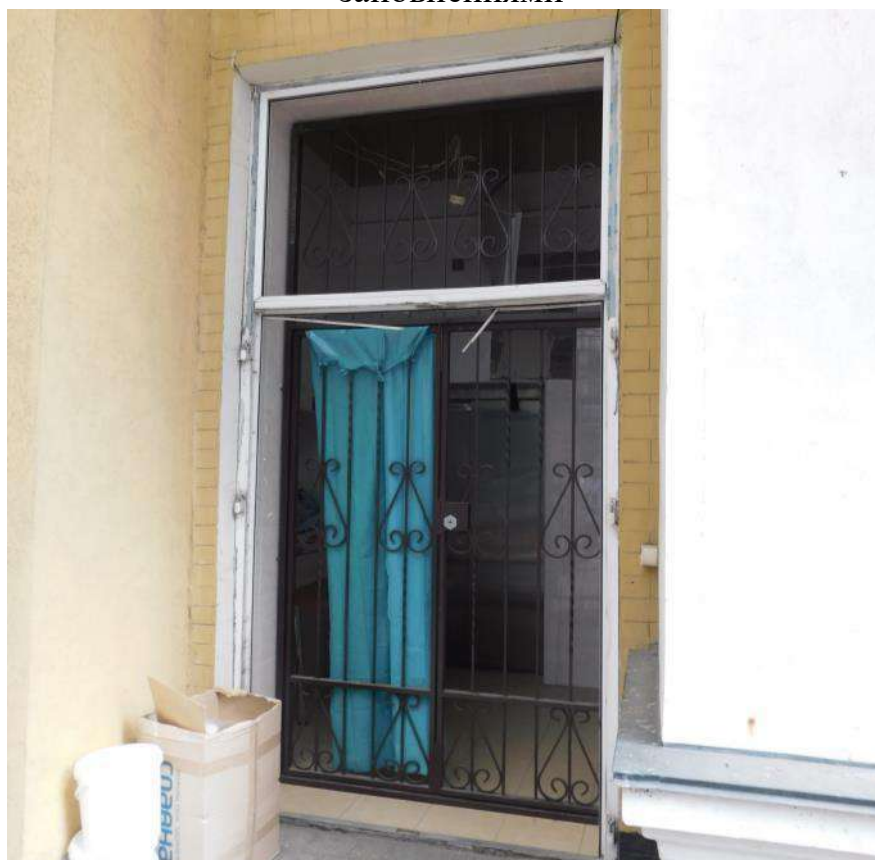
Рисунок 8.10 - Пошкоджене дврне заповнення в осях Е,7-6

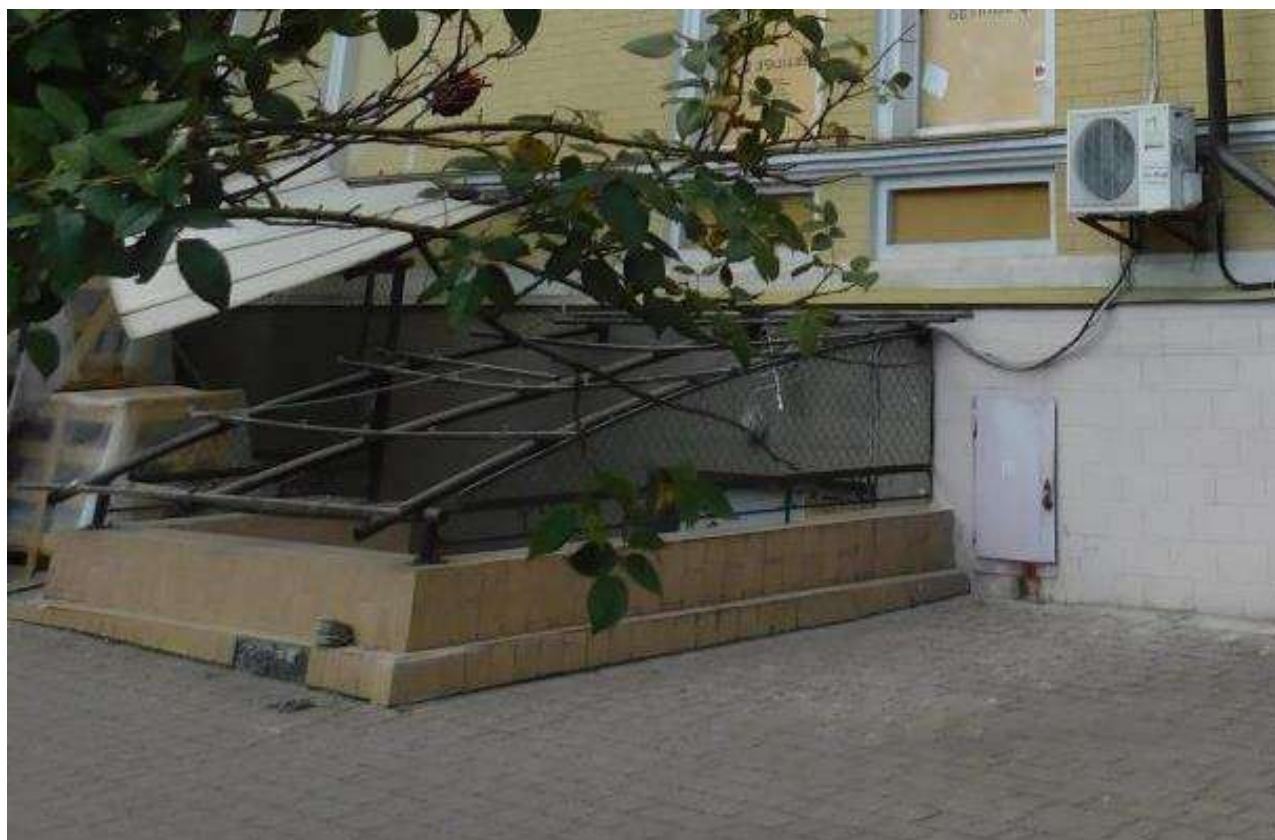
Рисунок 8.13 – Пошкодження накриття прямку в осях 1, Е-Г

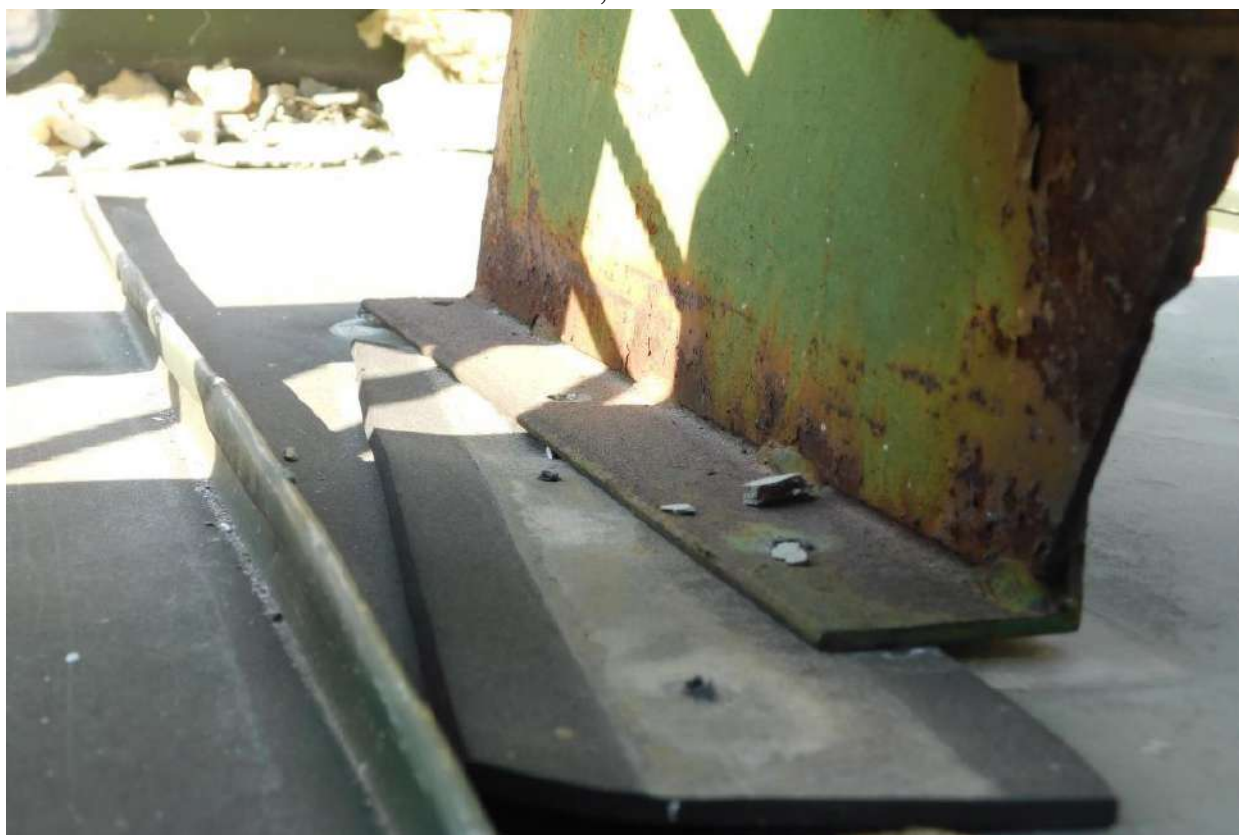
Рисунок 8.18 – Деформація кріплень металевих пішохідних доріжок, утворення корозії та пошкодження захисного шару металу зі сторони бокового фасаду в осях 1, Е-А

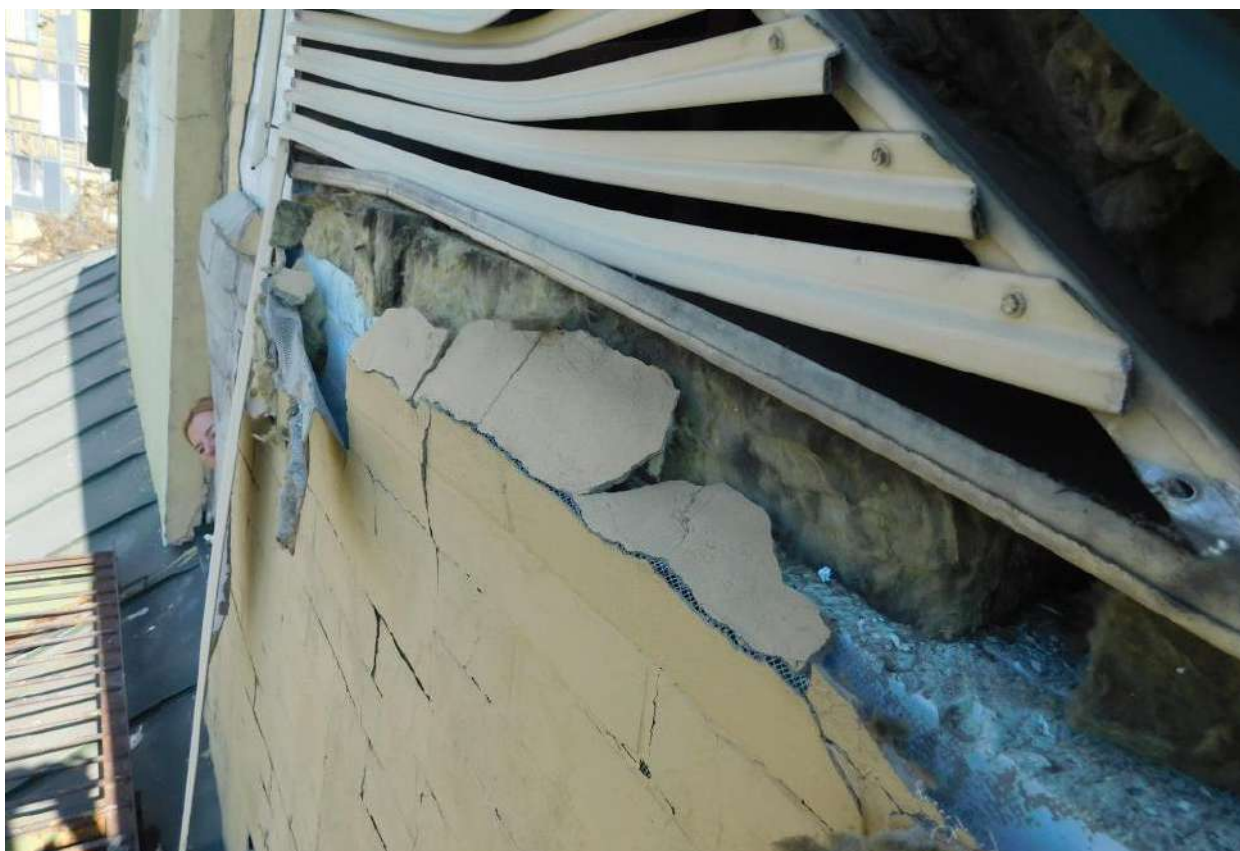
Рисунок 8.21 – Ділянки пошкодження опорядження та вентиляційних решіток зі сторони бокового фасаду в осях 1, Е-А

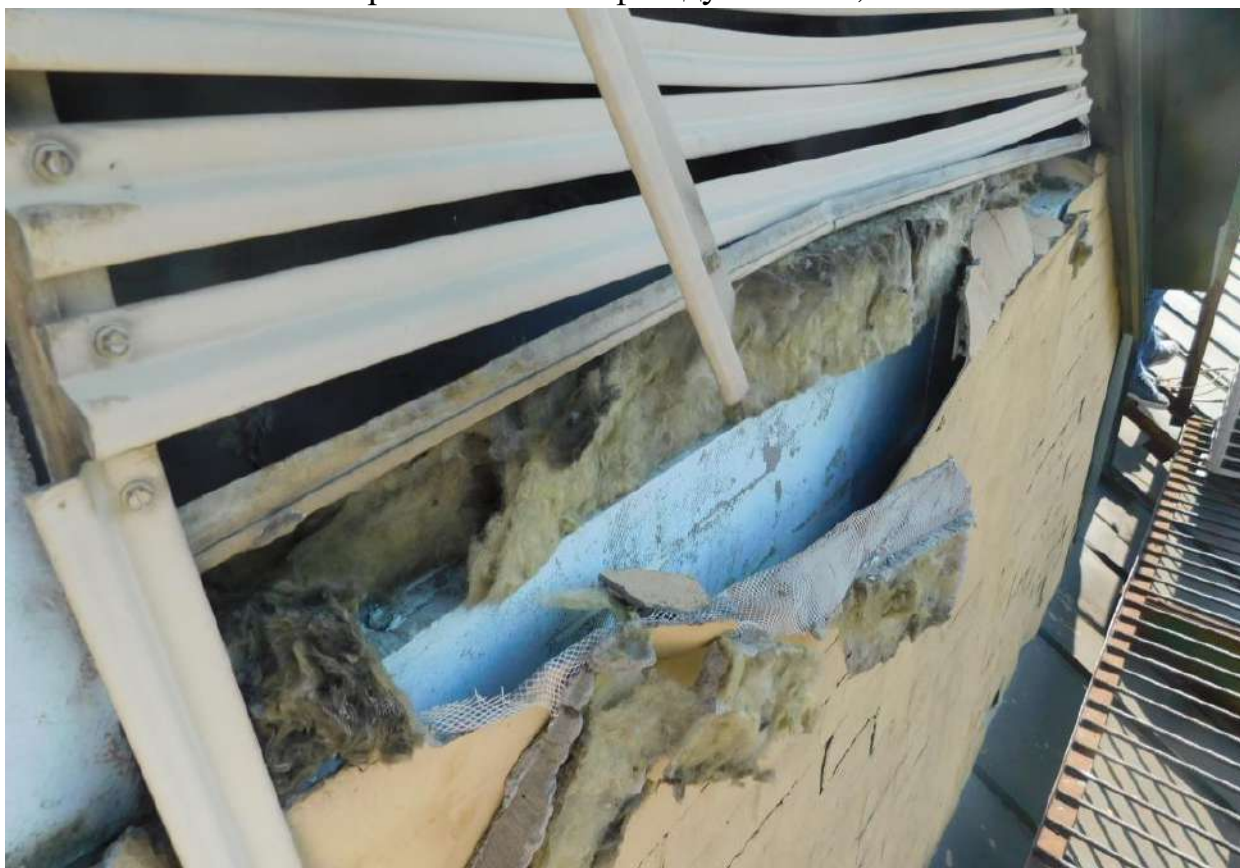
Рисунок 8.22 – Ділянки пошкодження опорядження та вентиляційних решіток зі сторони бокового фасаду в осях 1, Е-А

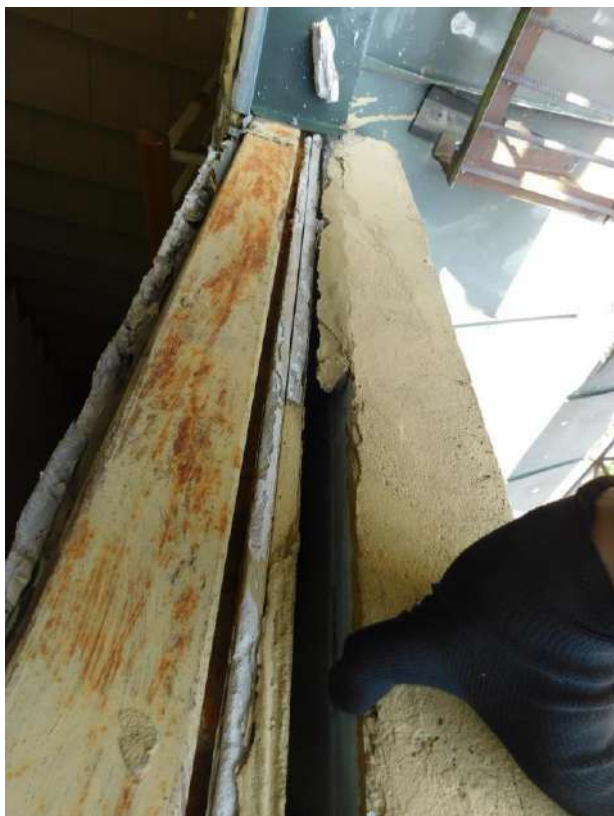
Рисунок 8.23 – Пошкодження та деформація опорядження стіни в місці розташування технічного отвору для доступу на покрівлю зі сторони бокового фасаду в осях 1, Е-А

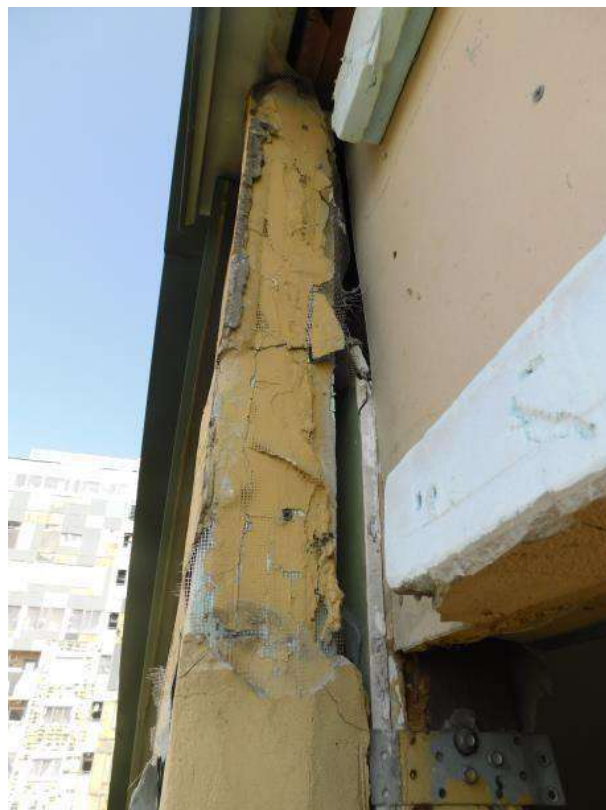
Рисунок 8.24 – Пошкодження та деформація опорядження стіни в місці розташування технічного отвору для доступу на покрівлю зі сторони бокового фасаду в осях 1, Е-А

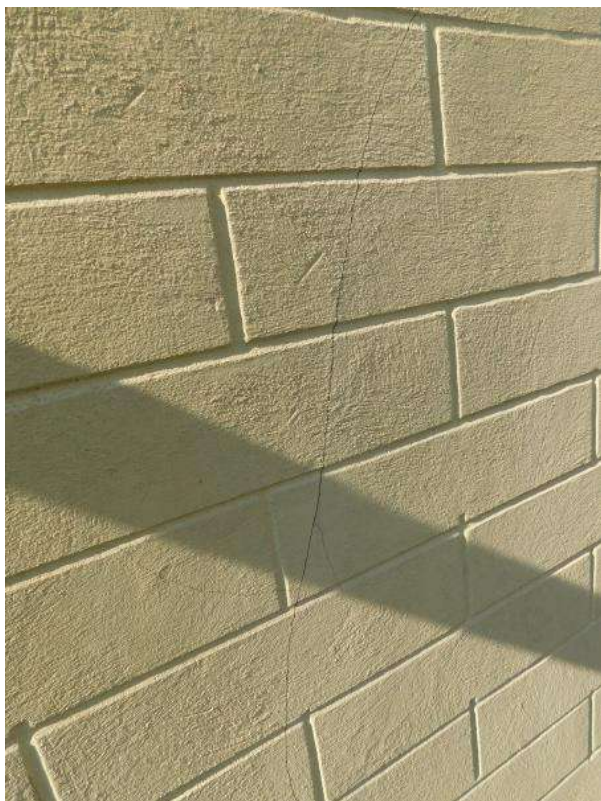
Рисунок 8.26 – Утворення тріщин по опорядженню бокового фасаду на рівні мансардного поверху в осях 13, А-Е

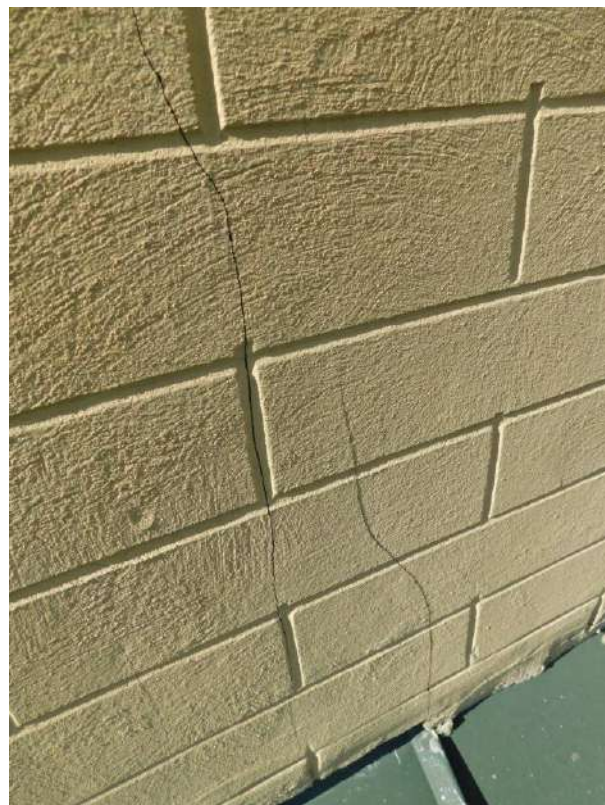
Рисунок 8.27 – Утворення тріщин по опорядженню бокового фасаду на рівні мансардного поверху в осях 13, А-Е

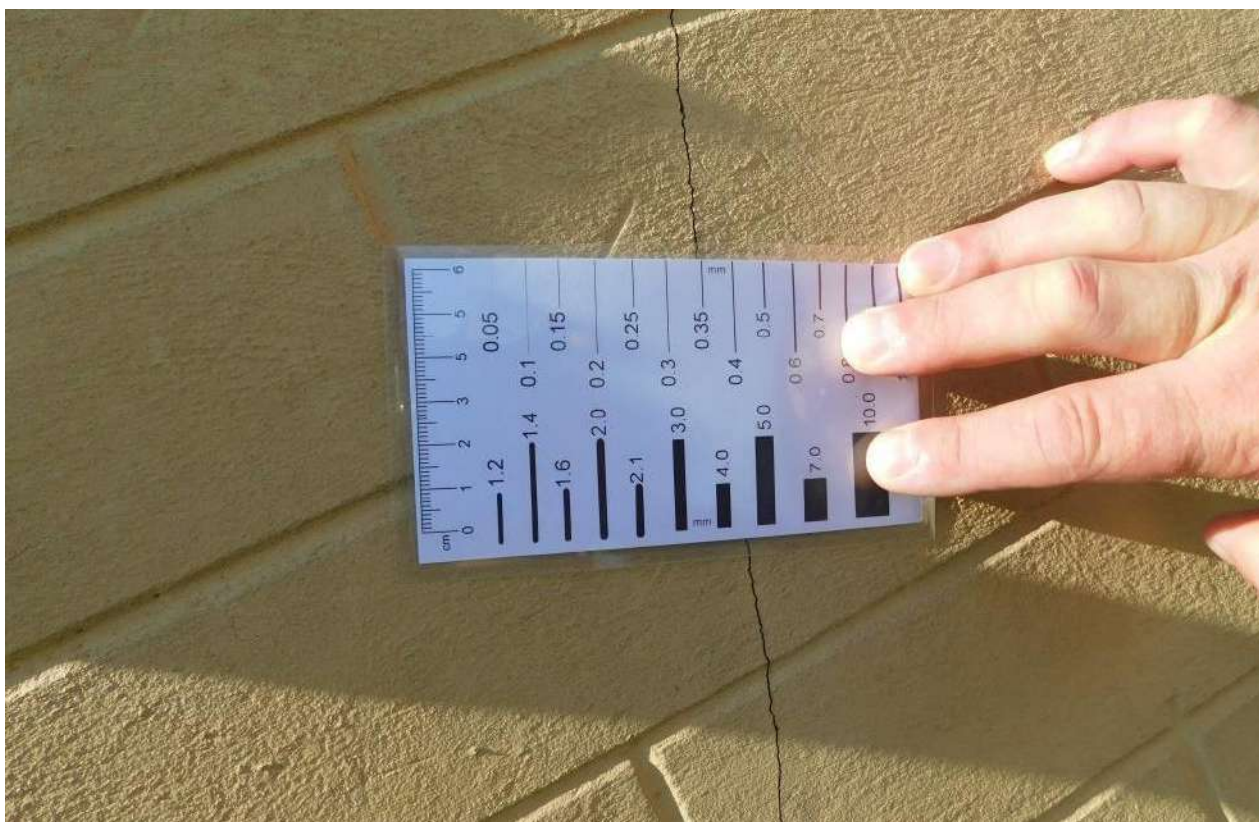
Рисунок 8.29 – Утворення тріщин по опорядженню бокового фасаду на рівні мансардного поверху в осях 13, А-Е
